建物巡回点検調査シート

調査日：2022年01月24日

建物名	グリフィン横浜・桜木町
-----	-------------

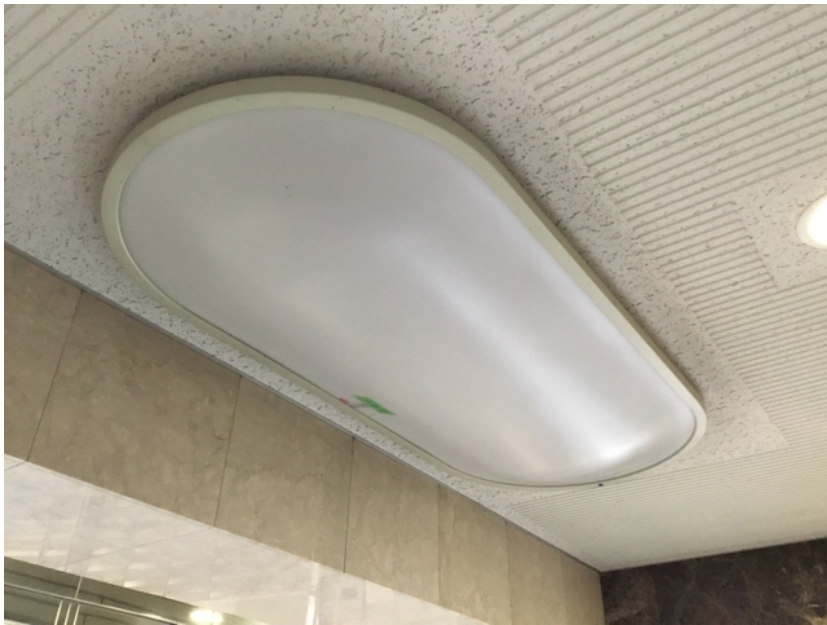
場所： エントランス

不具合箇所： EVホール照明器具故障

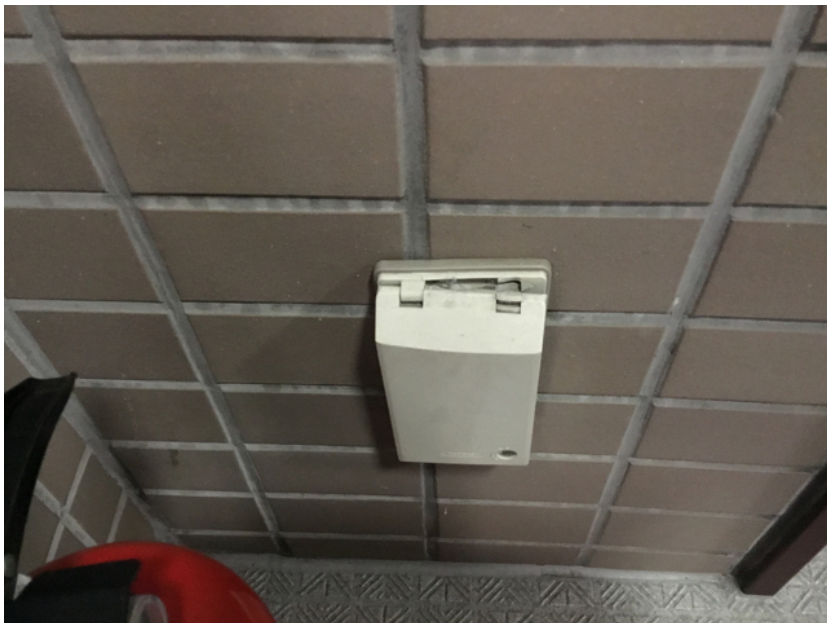
場所： 廊 下

不具合箇所： 2階コンセントカバー破損

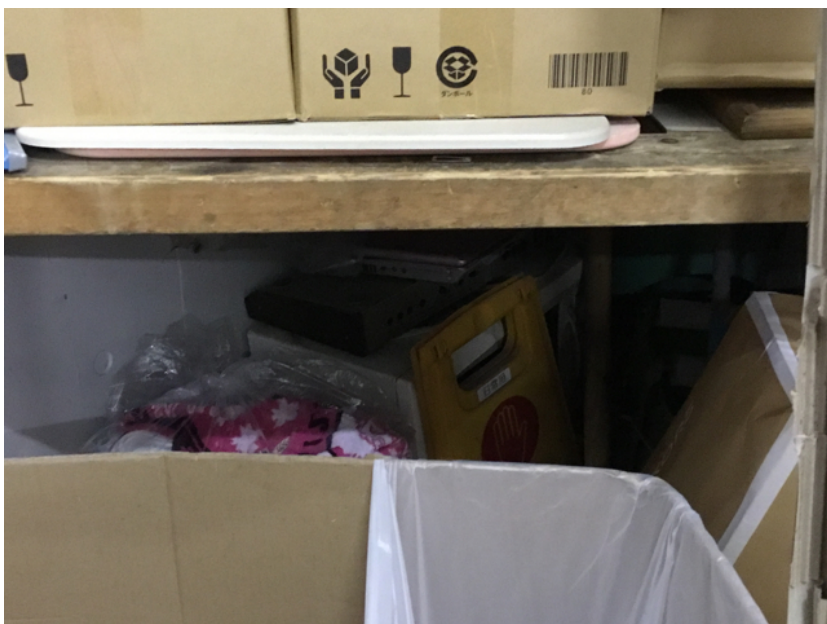
場所： ゴミ置き場

不具合箇所： 粗大ゴミ

備考： 電子レンジ、ノートパソコン

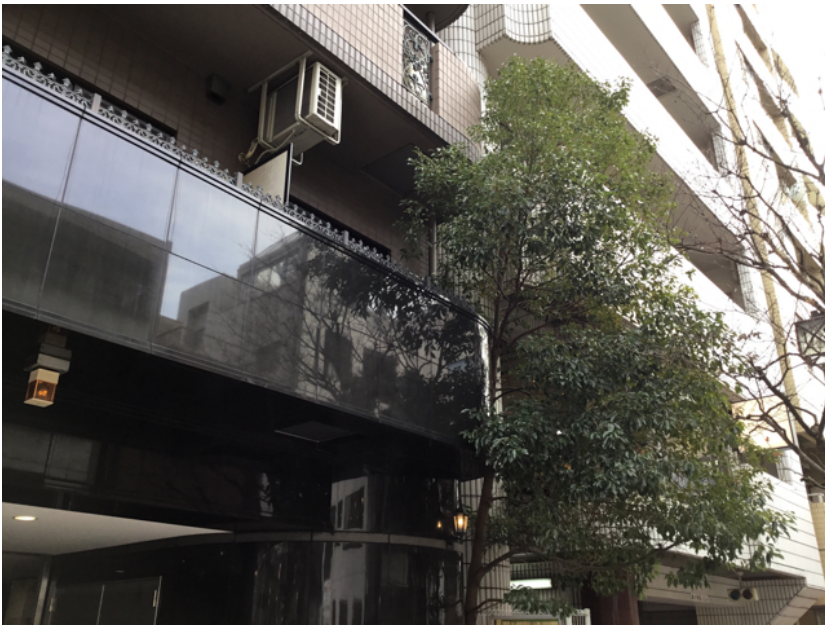
場所： 駐車場入口

不具合箇所： 右側植栽伸び

備考： 2階のベランダの中まで木々が入り込んでいる。3階まで伸びている。

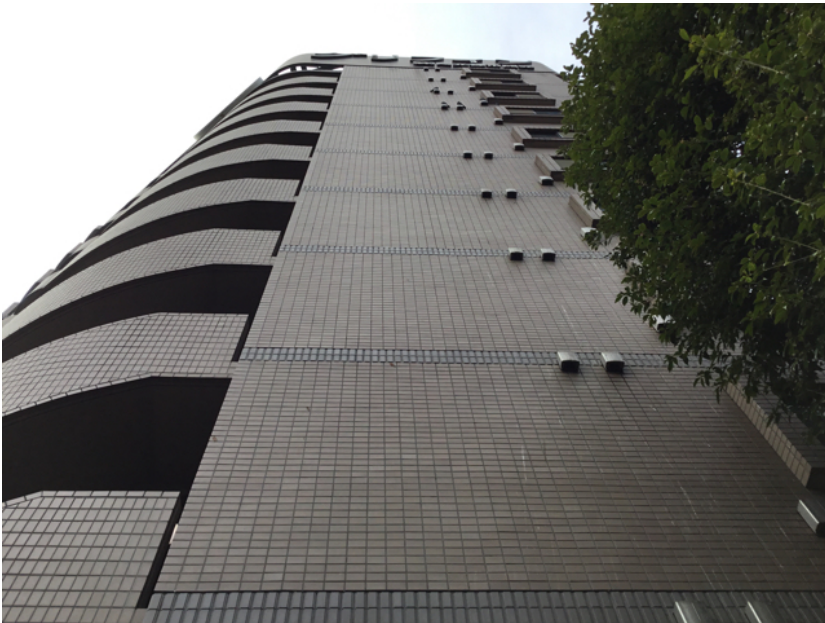
場所： 左妻側外壁

不具合箇所： 鳩の群れ

備考： 窓枠や換気口に鳩が群がって下の外壁に鳩のフンが付着

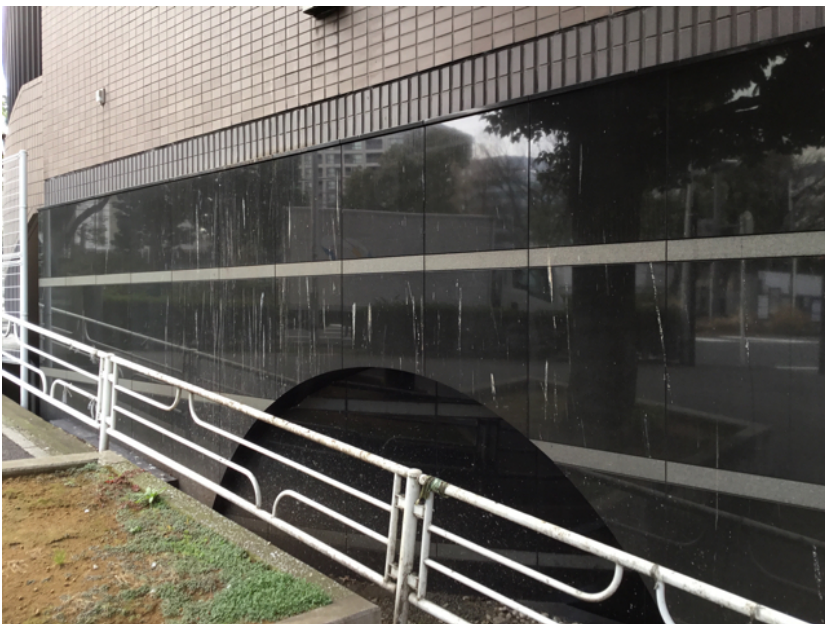
場所： 左妻側外壁

不具合箇所： 鳩のフンが付着

備考： 広範囲に鳩のフンが付着。窓枠や換気口に鳩が群がっている。

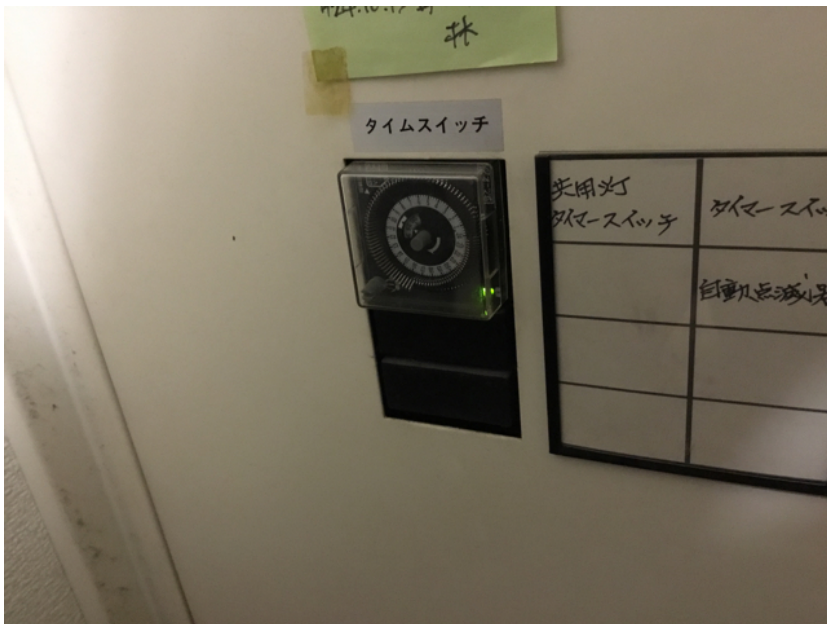
場所： 管理員

不具合箇所： タイマースイッチ故障

備考： 止まっている。パナソニック製 TB35シリーズ ランプ点滅、予備電源容量不足と思われる。

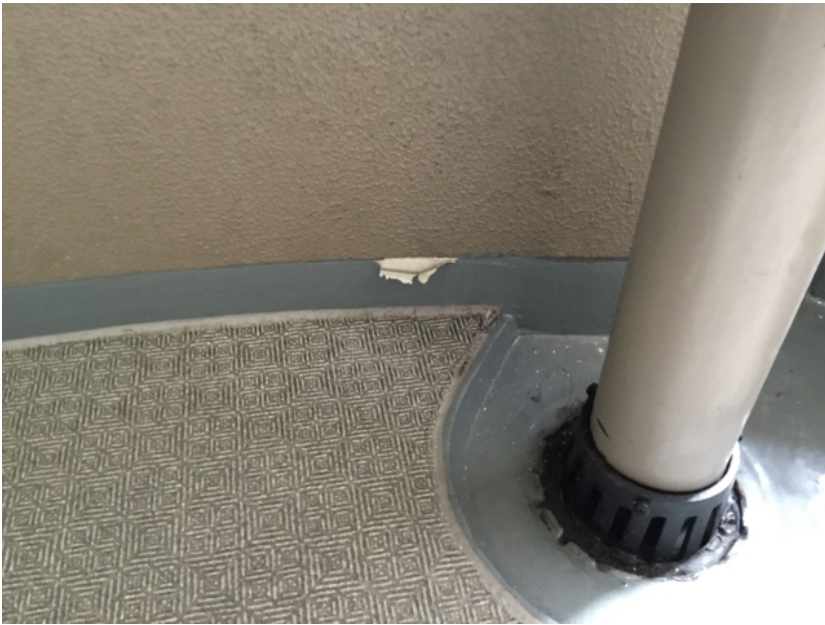
場所： 廊下

不具合箇所： 301前腰壁ウレタン防水シート剥がれ

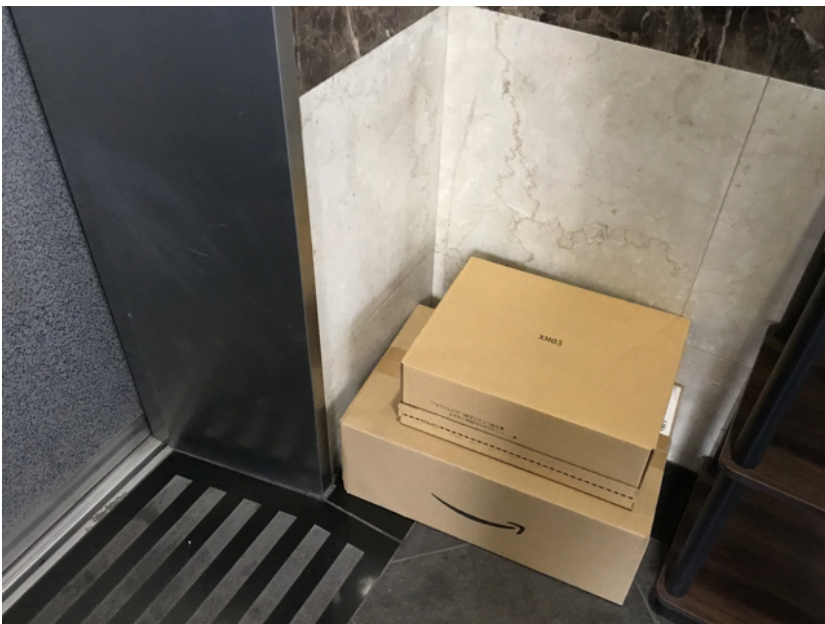
場所： エントランス

不具合箇所： EVホール 宅配物放置

備考： 管理室で保管中（502宛2つ）
