グリフィン横浜・桜木町

建物・設備総合調査 報告書

2021年1月

## 建物総合調査結果シート（建築）

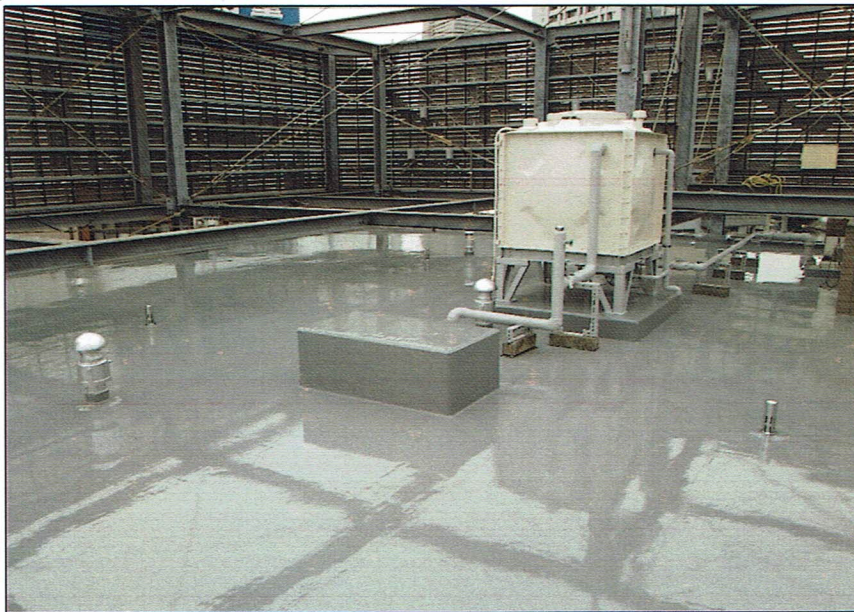
No.1

2017.03 屋上防水改修工事

ラドコンセブン防水→

ウレタン塗膜防水(フッ素T)

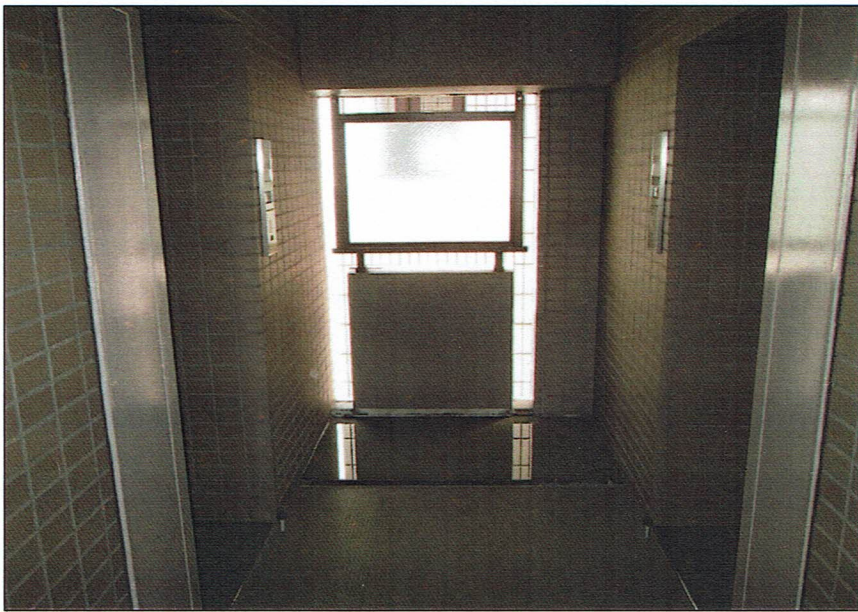
No.5

状況 : 改修前

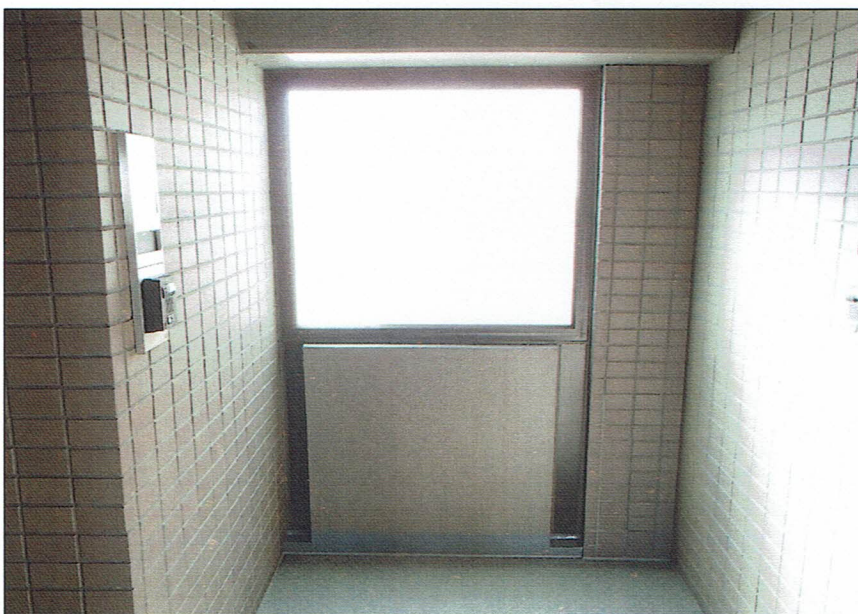
No.6

状況 : サッシ設置後

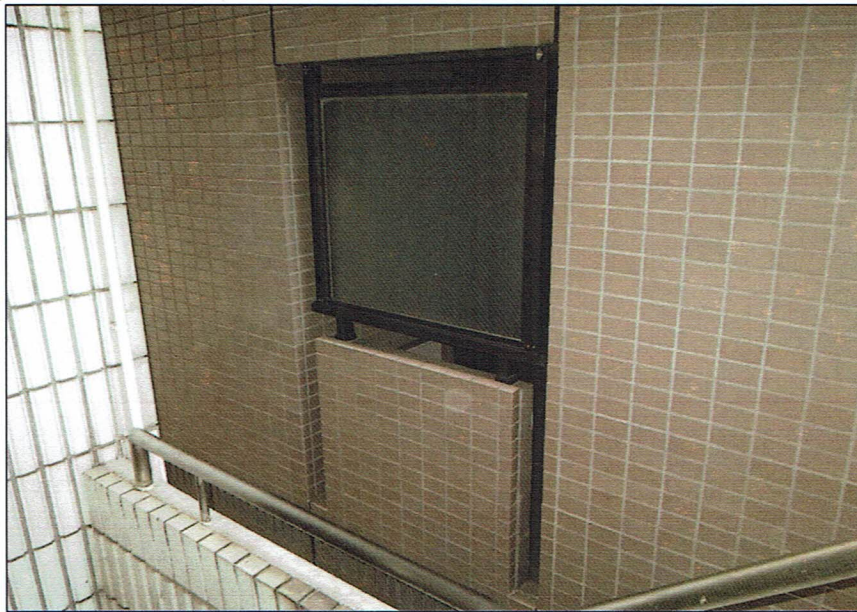
No.7

状況 : 改修前

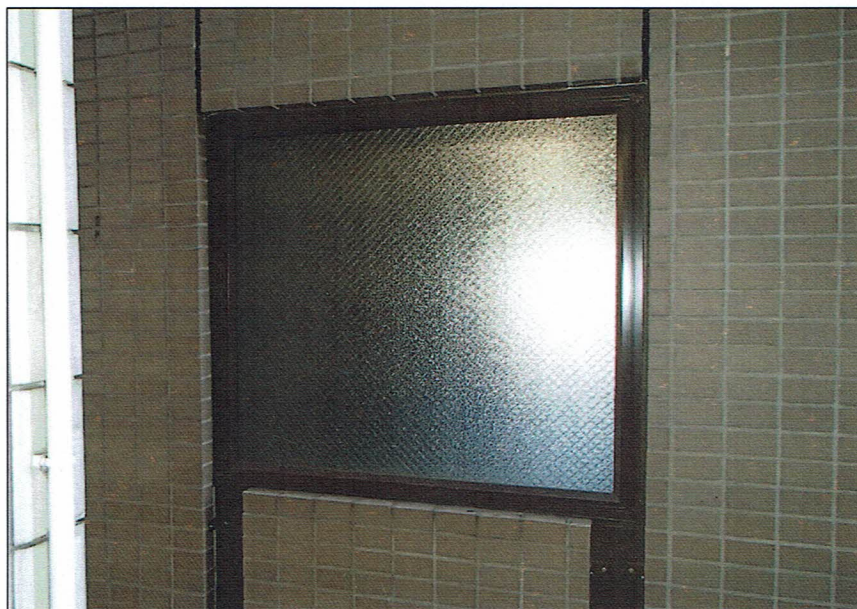
No.8

状況 : サッシ設置後

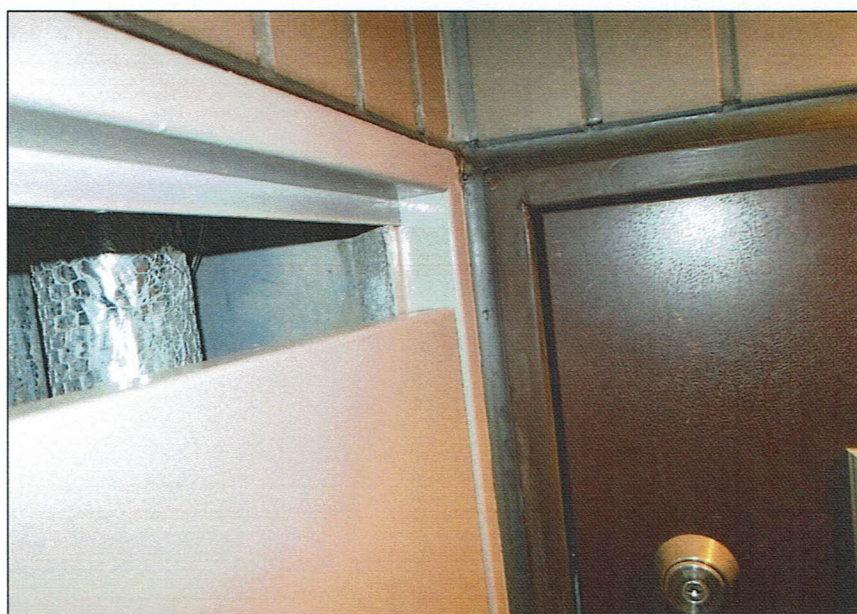
No.9

2010.09 鉄部塗装

シーリング軟化

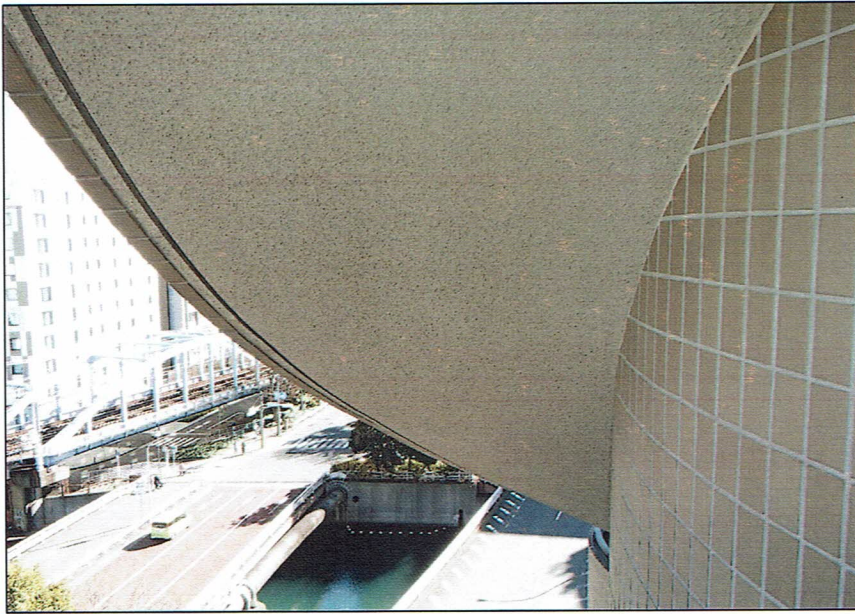
No.10

上裏 経年汚れ

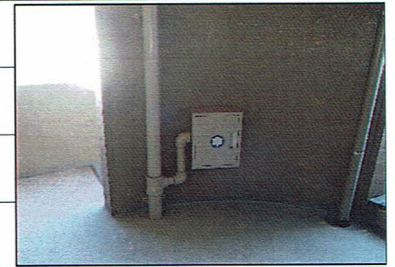
No.11

2017.03 廊下・階段防水工事

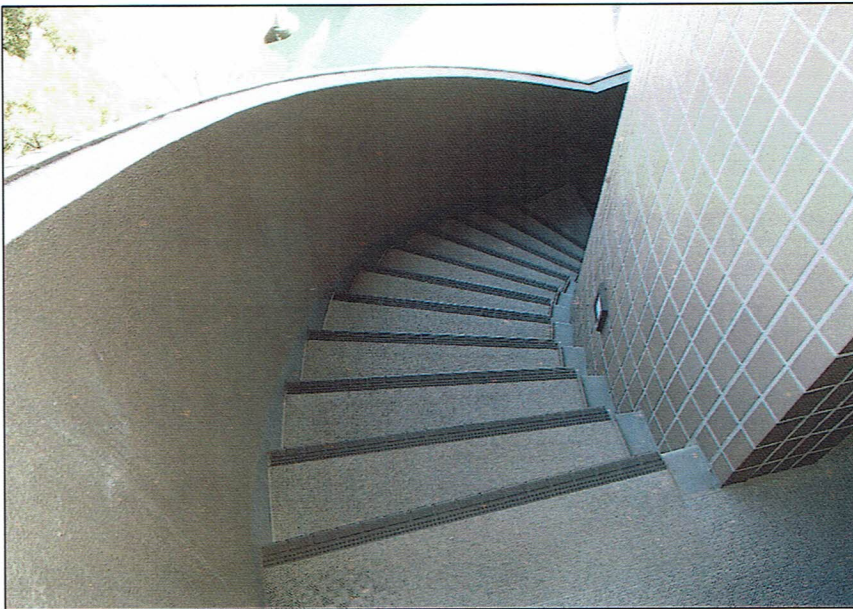
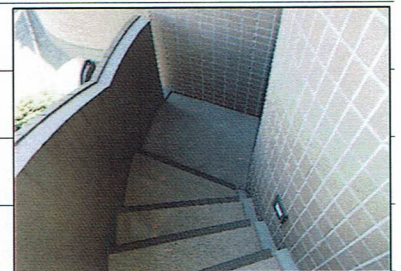
No.12

2017.03 廊下・階段防水工事

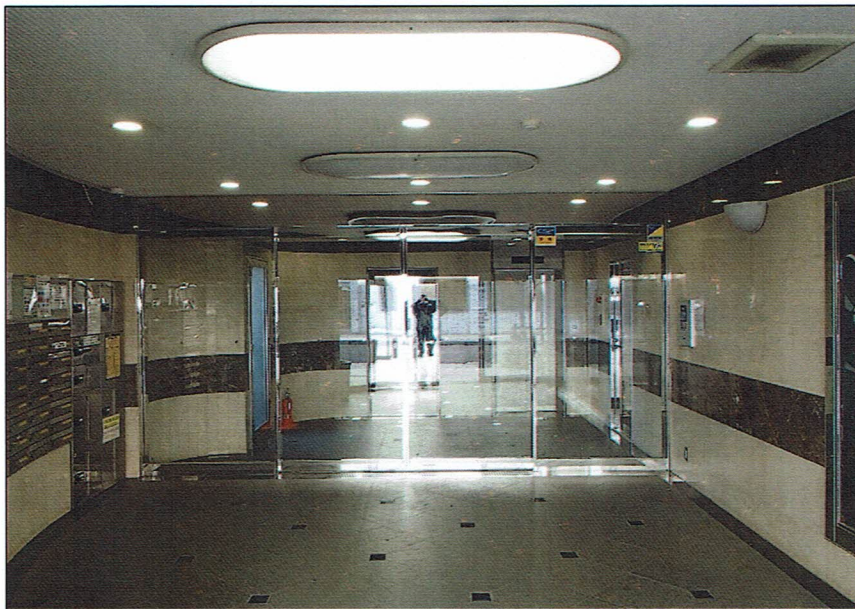
No.14

インターホン更新(パナソニック)

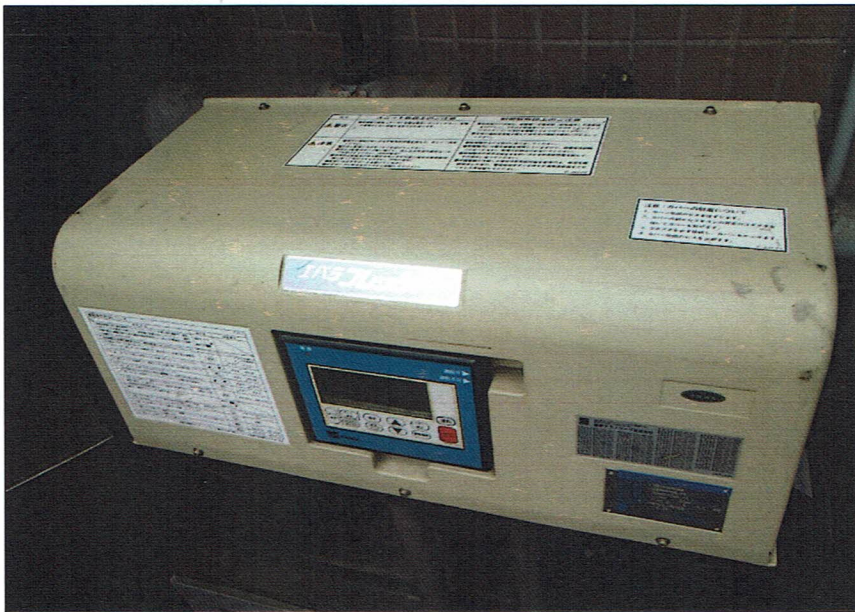
No.16

状況 : 改修前

階段下

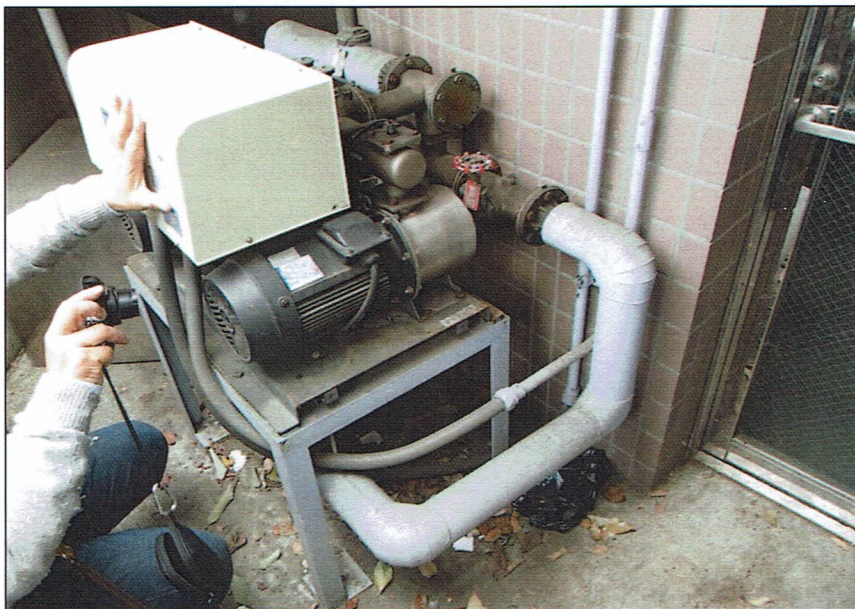
No.17

状況 : 改修前

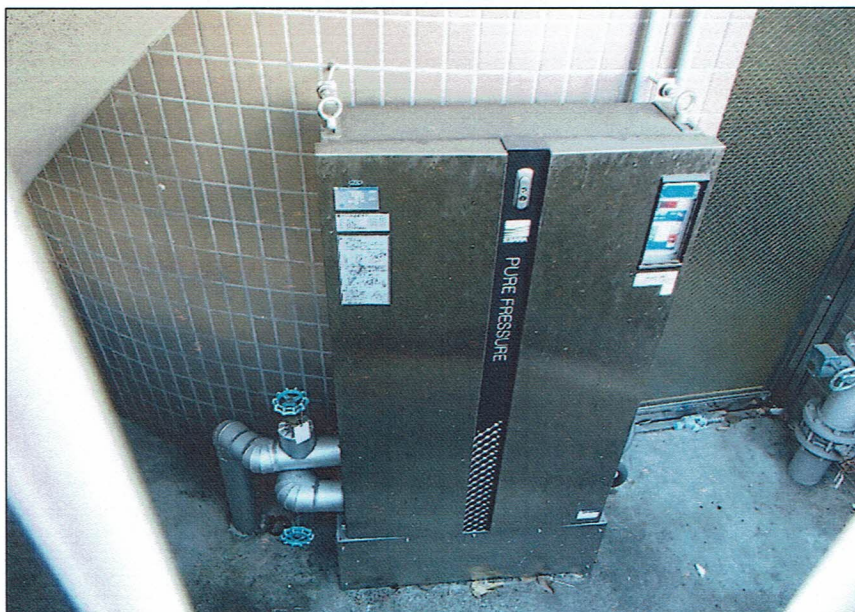
No.18

状況 : 改修後

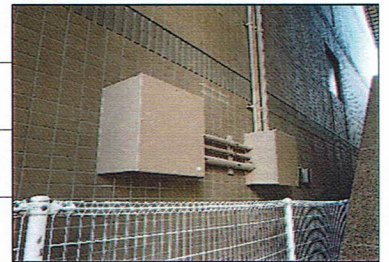
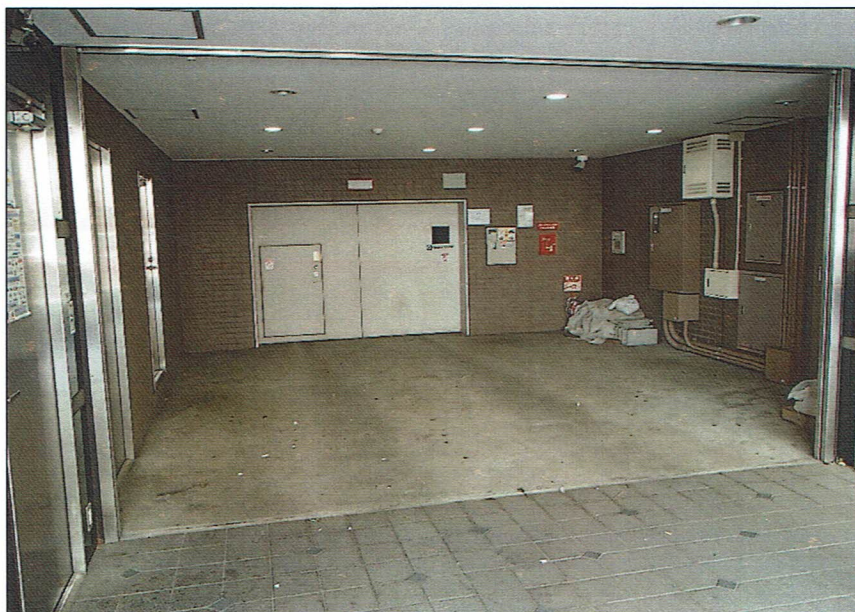
No.21

機械駐1~6F

入り口扉 発錆

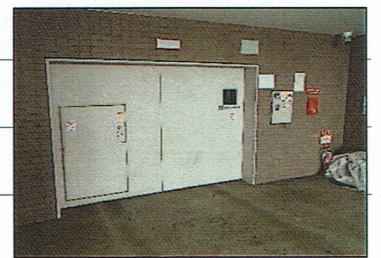
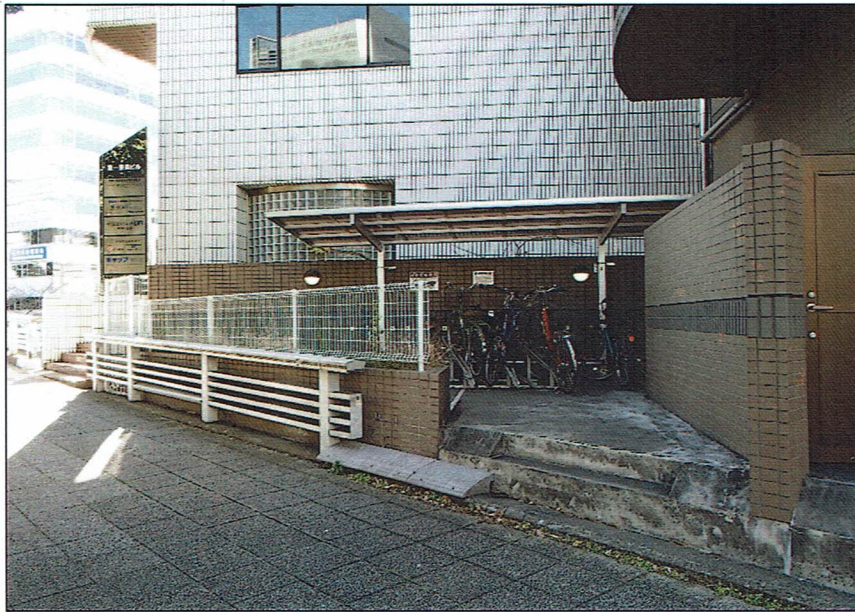
No.22

植栽→フェンス(現在)

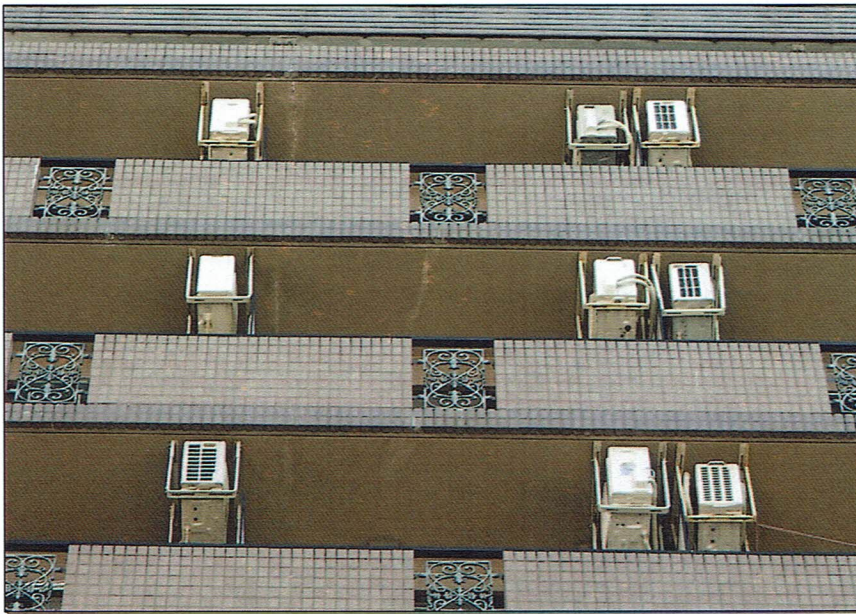
No.28

スラブ下クラック

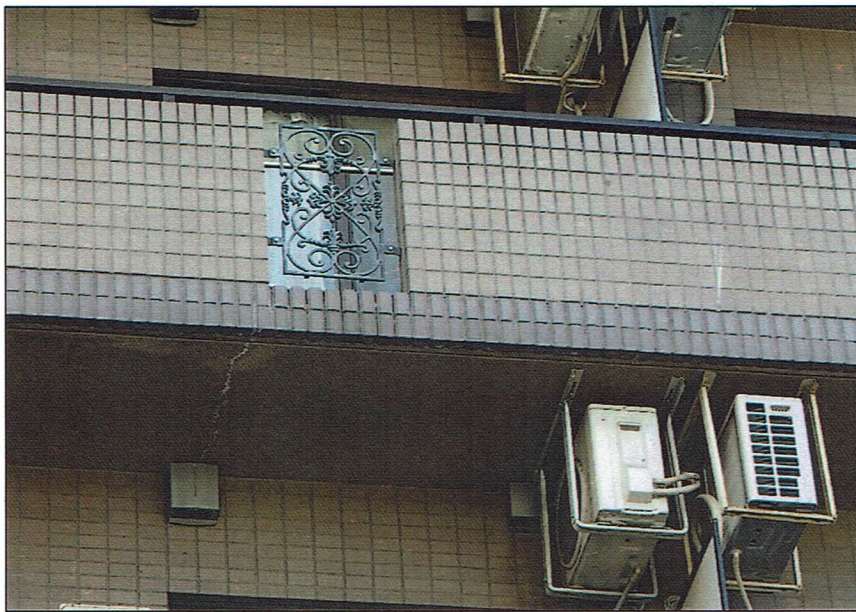
No.29

3号室バルコニー床クラック

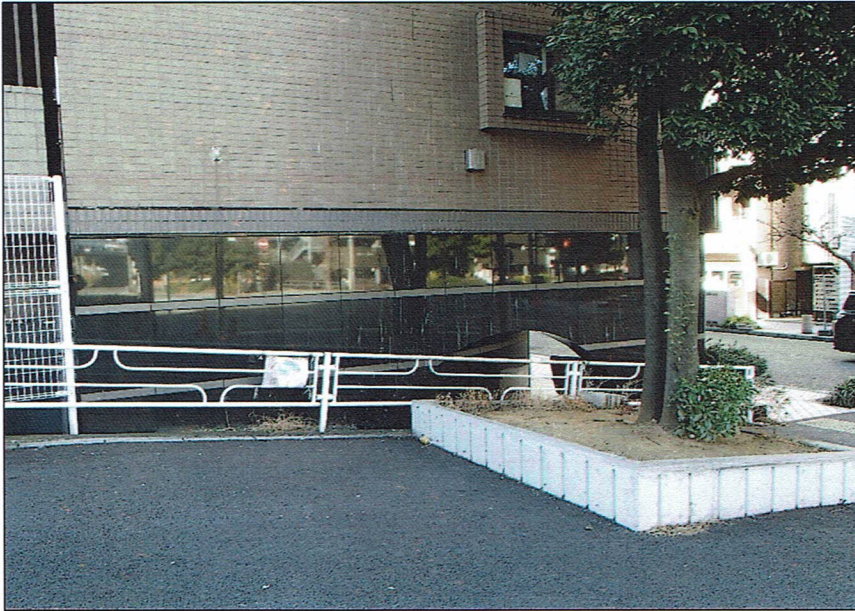
No.31

状況 : 鳩糞被害

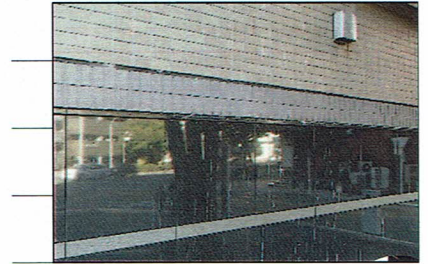
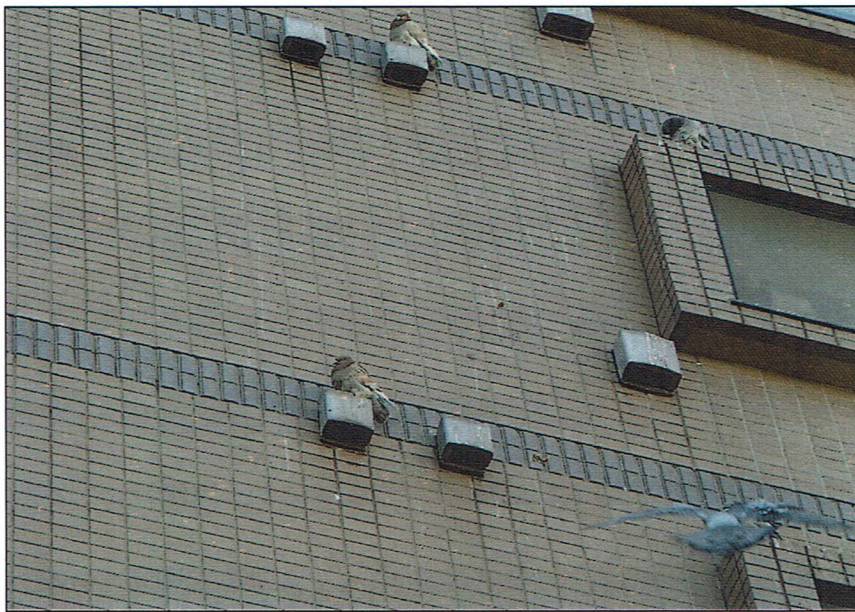
No.32

鳩糞の汚れ

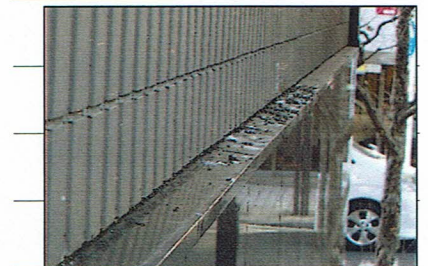
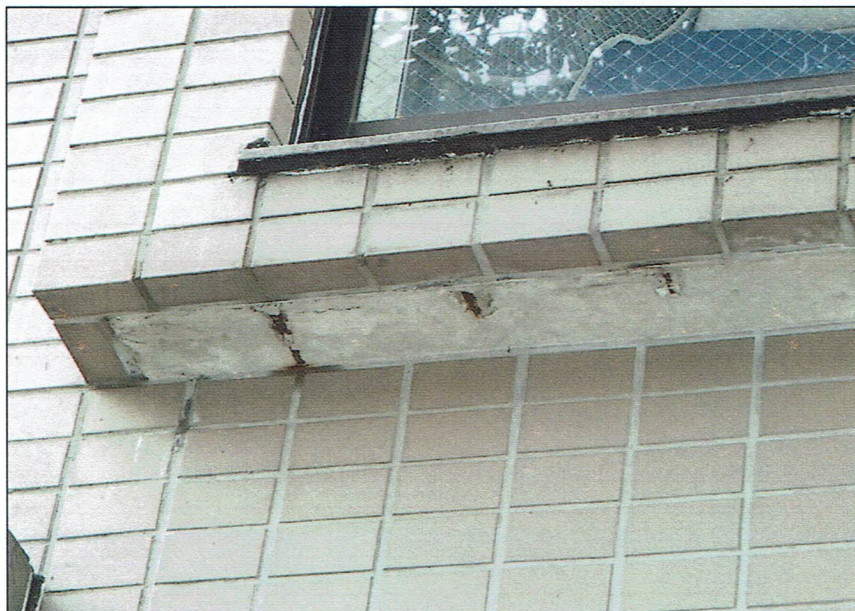
No.33

窓下スラブー鉄筋爆裂

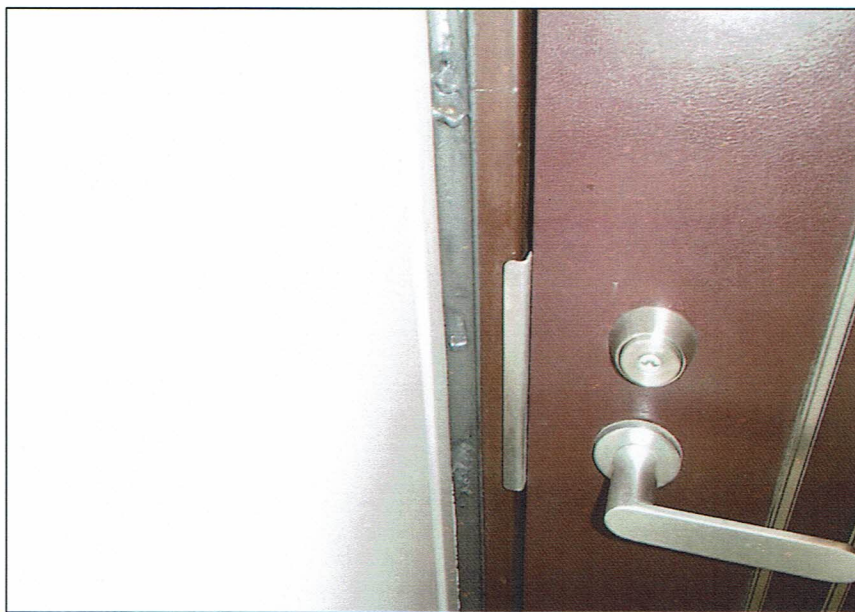
No.35

2010.09 屋上・廊下鉄部塗装

建具廻りシーリング軟化が顕著

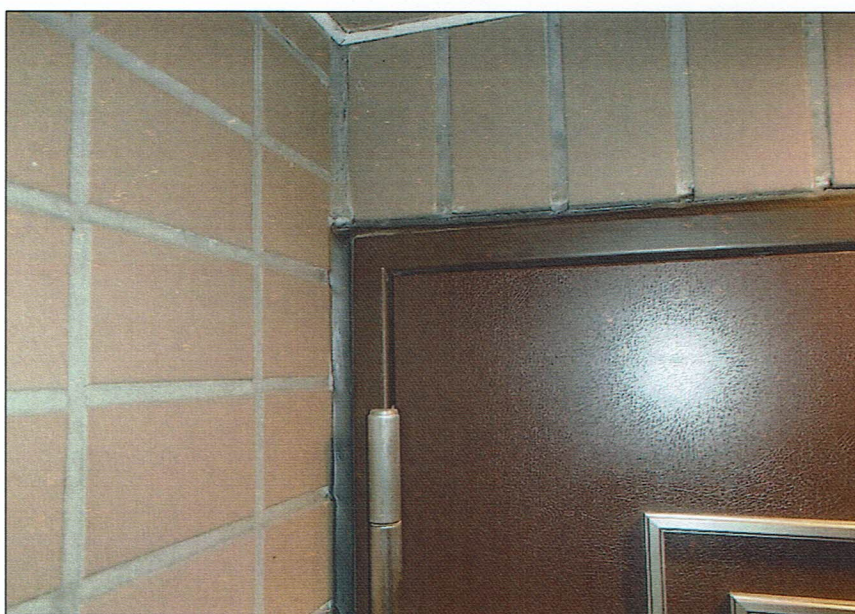
No.36

建具廻りシーリング

軟化が顕著です
