グリフィン横浜・桜木町

調査・診断報告書

平成 28 年 4 月

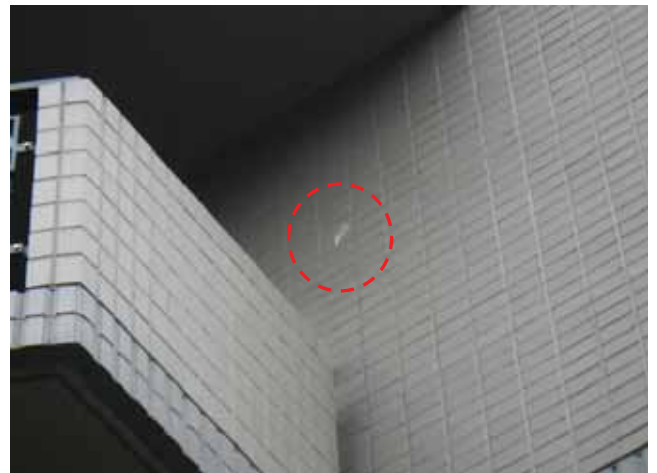
全体的に経年の汚れが見受けられ、各所にタイルのひび割れや浮き・エフロレッセンス等が確認されます。

外壁:エフロレッセンス

今後、劣化の進行を防ぐ為にも、ひび割れ・浮き補修やタイルの張替えなど、各所に適切な補修を行う必要があります。

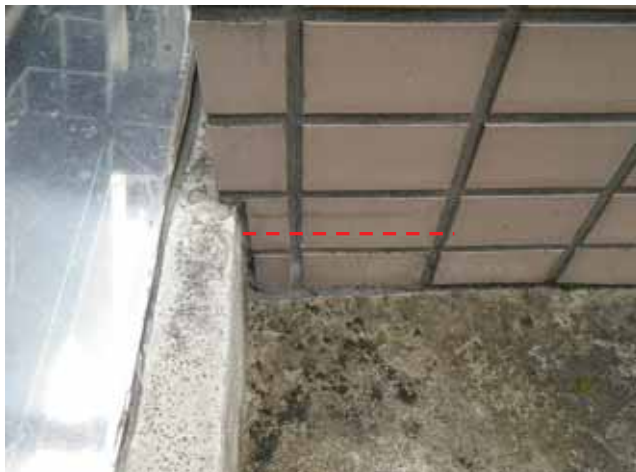
屋上 外壁:タイルのひび割れ

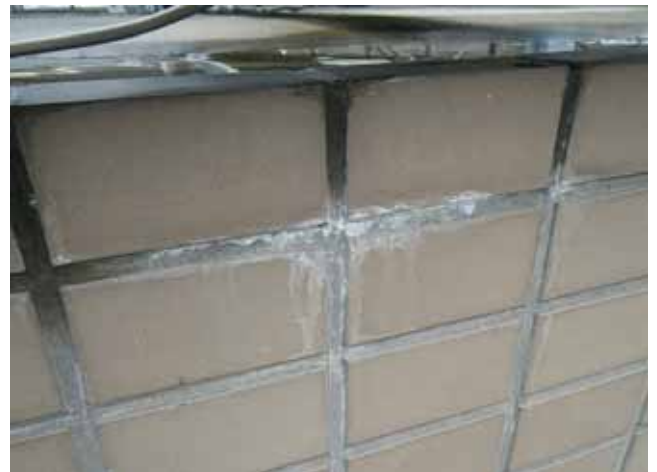
屋上 外壁:エフロレッセンス

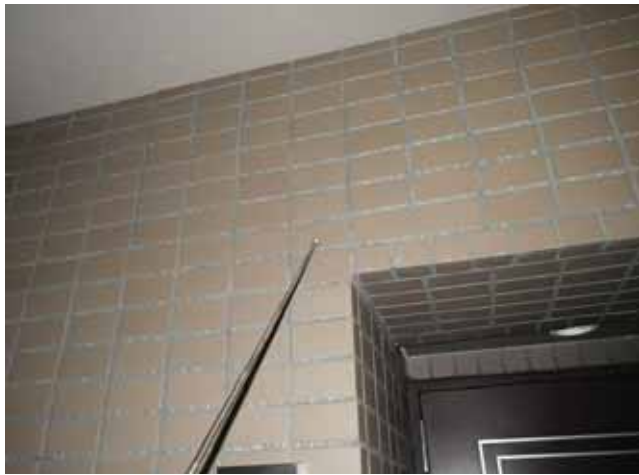
共用廊下 内壁:タイルの浮き

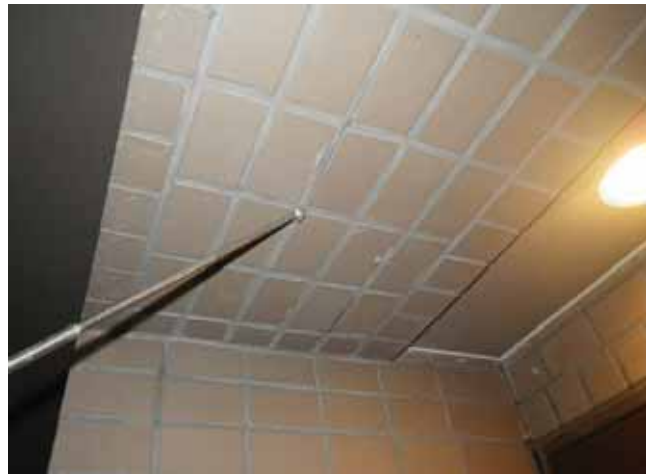
共用廊下 梁下:タイルの浮き

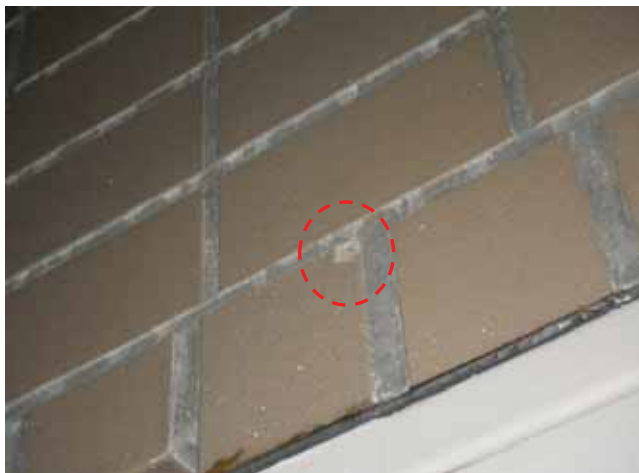
共用廊下 内壁:欠損

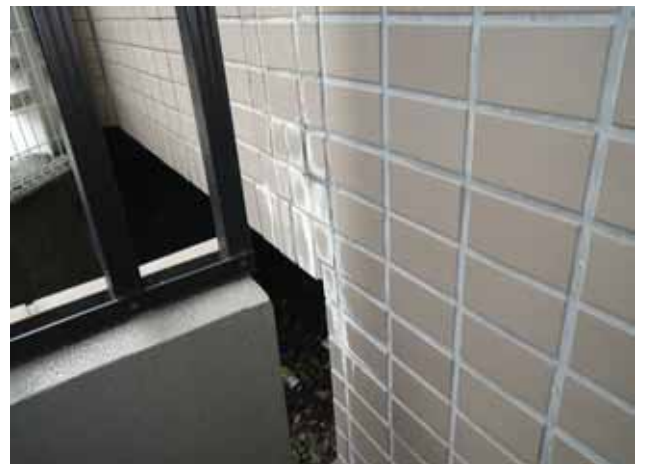
外部階段 外壁:エフロレッセンス

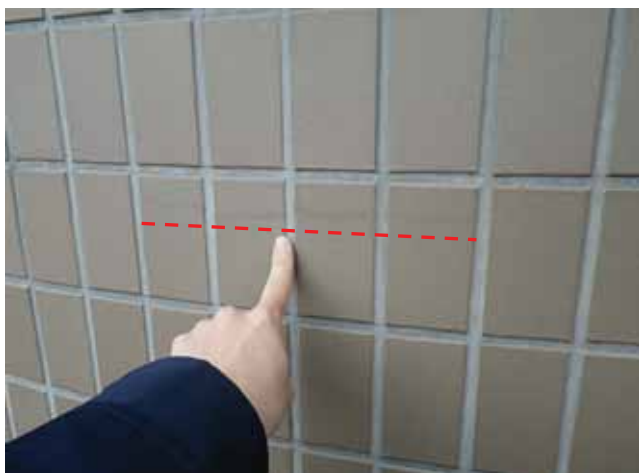
外部階段 内壁:タイルのひび割れ

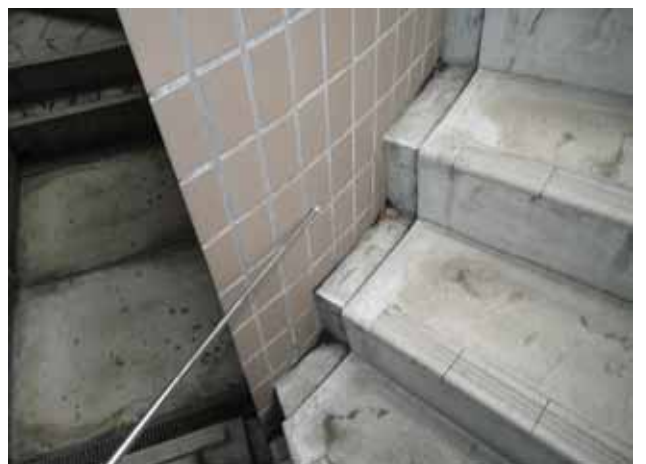
外部階段 内壁:タイルの浮き

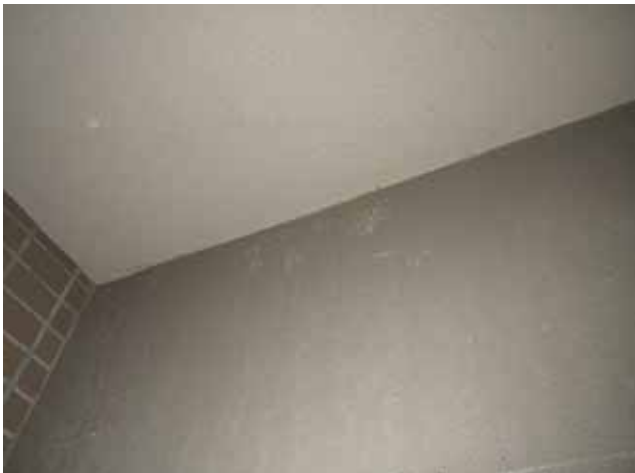
全体的に経年による汚れが見受けられ、美観を損ねております。また、一部塗膜剥離も確認されることから、塗膜や躯体コンクリートの保護性能低下が懸念されます。

共用廊下 内壁:経年による汚れ

大規模修繕の際には適切に下地補修を実施し、美観性の回復・躯体コンクリートの保護を考慮し、塗装の更新を行うことが望まれます。

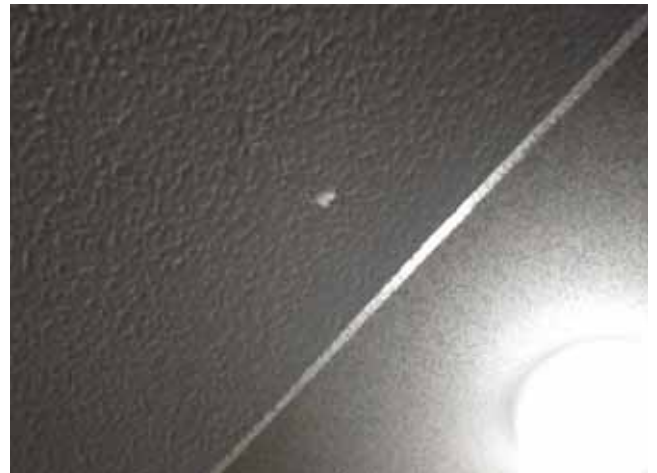
共用廊下 梁下:塗膜剥離

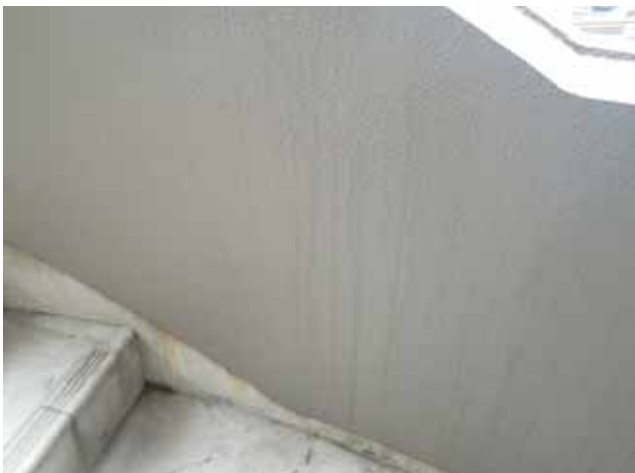
外部階段 手摺内壁:雨筋汚染

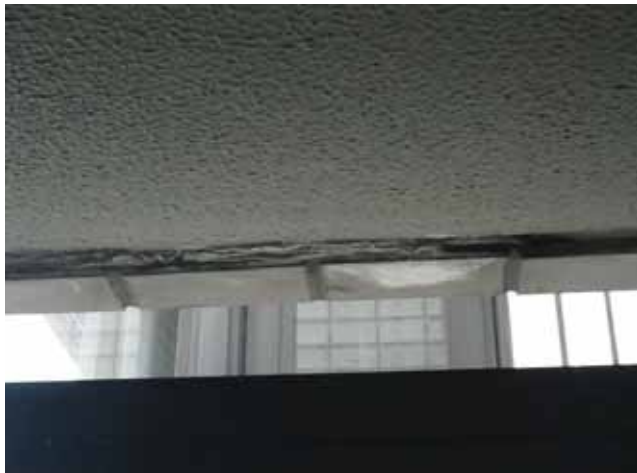
エフロレッセンスや下地の浮きが見受けられ、一部に鉄筋爆裂が確認されることから、躯体保護機能が低下しております。

共用廊下 上裏:エフロレッセンス

外壁修繕に合わせ、塗装の更新をお勧め致します。

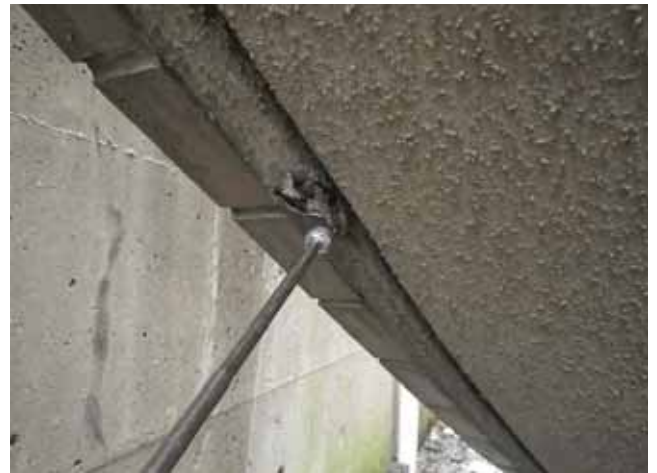
外部階段 上裏:爆裂

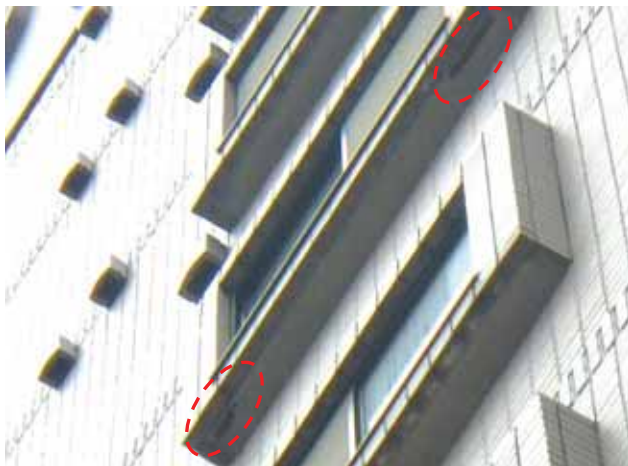
出窓 上裏:鉄筋爆裂

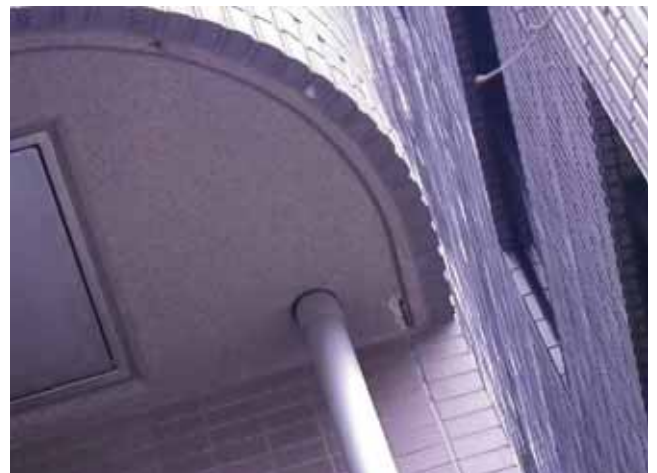
バルコニー 上裏:鉄筋爆裂

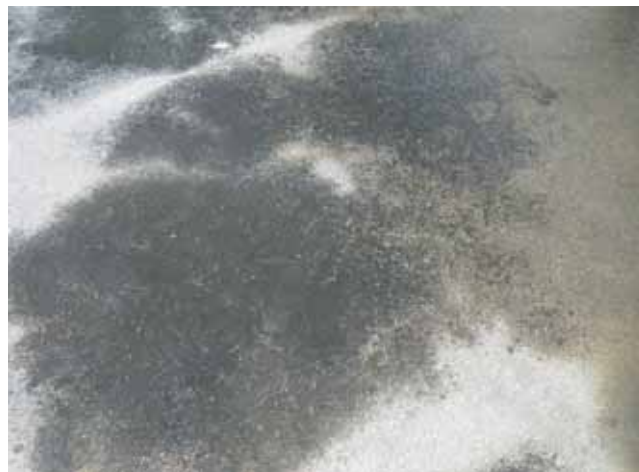
全体的に紫外線等の影響により表層の風化が見受けられ、ひび割れやエフロレッセンスも確認されることから、躯体保護性能低下が懸念されます。

屋上 平場:表層の風化

各劣化の増加・増大や漏水等の不具合発生を防ぐ為にも、予防保全の観点から防水改修の計画・検討が望まれます。

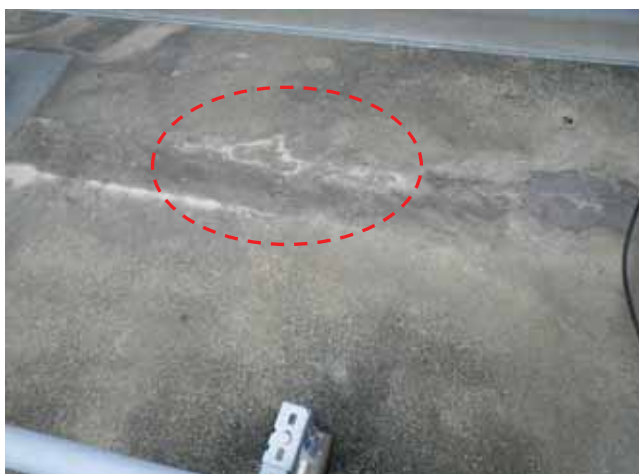
屋上 平場:エフロレッセンス

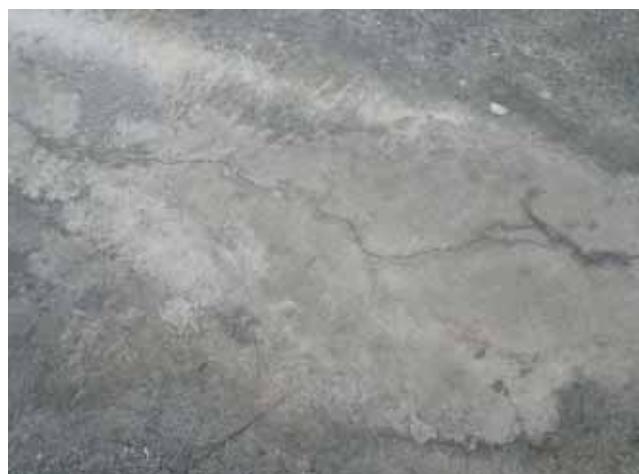
屋上 平場:ひび割れ

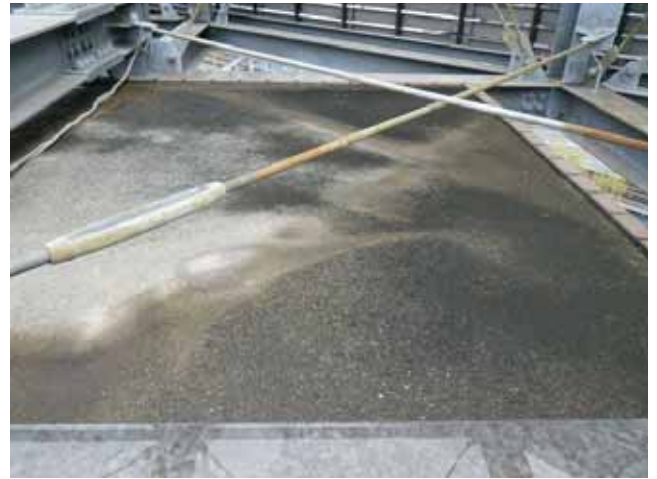
全体的に紫外線等の影響により表層の風化が見受けられ、躯体保護性能低下が懸念されます。

EVシャフト屋根 平場:表層の風化

現在、漏水等の不具合は無く防水機能は維持されていると考えられますが、経年や予防保全・防水機能維持の観点から防水層の更新が望まれます。

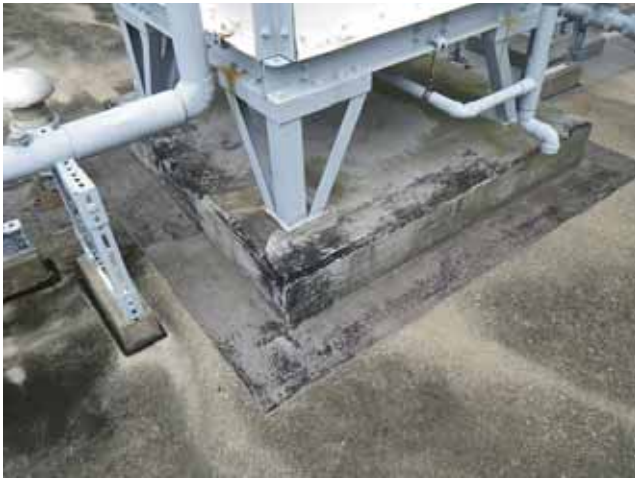
全体的に紫外線等の影響により保護塗料の退色が見受けられ、一部塗膜剥離等が確認されることから、躯体保護性能低下が懸念されます。

架台：保護塗料の退色

劣化の進行や不具合発生を防ぐ為にも、予防保全の観点から防水改修の計画・検討が望まれます。

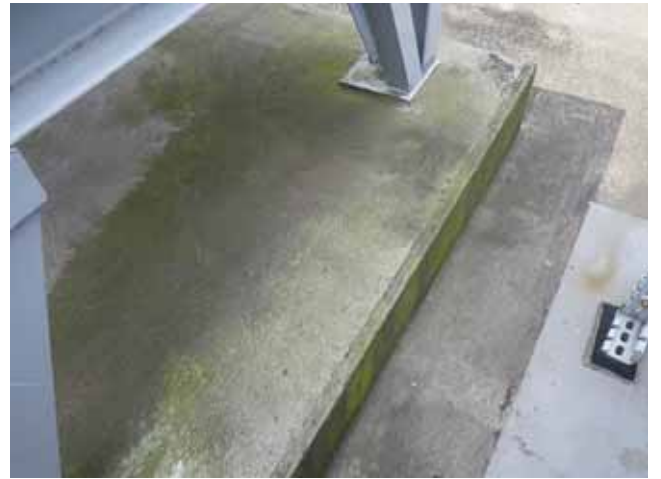
架台：藻の生育

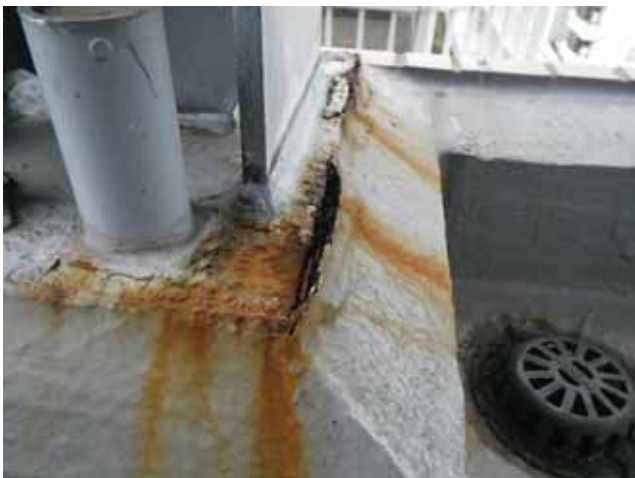
架台：塗膜剥離・錆汁の析出

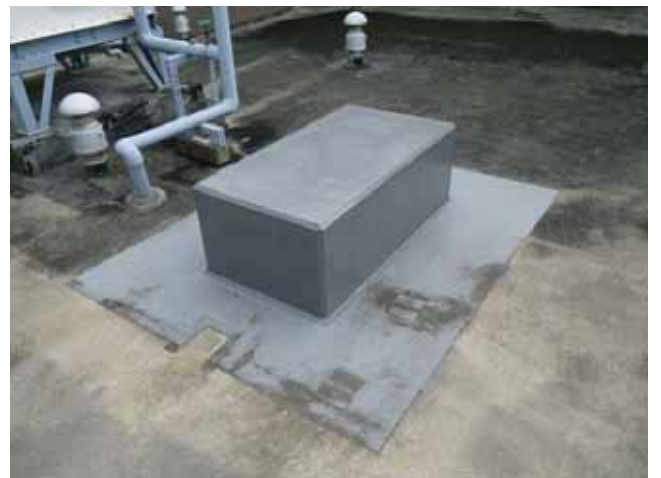
架台(ウレタン部)：保護塗料の退色

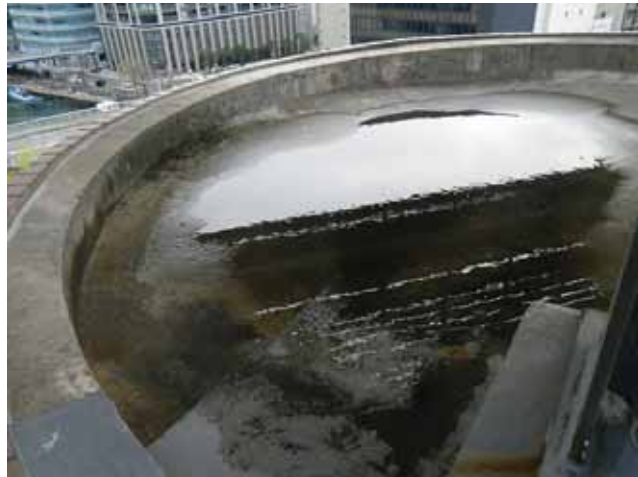
全体的に表層の風化が見受けられ、美観を損ねております。

庇:表層の風化

劣化の進行や不具合発生を防ぐ為にも、予防保全の観点から防水改修の計画・検討が望まれます。

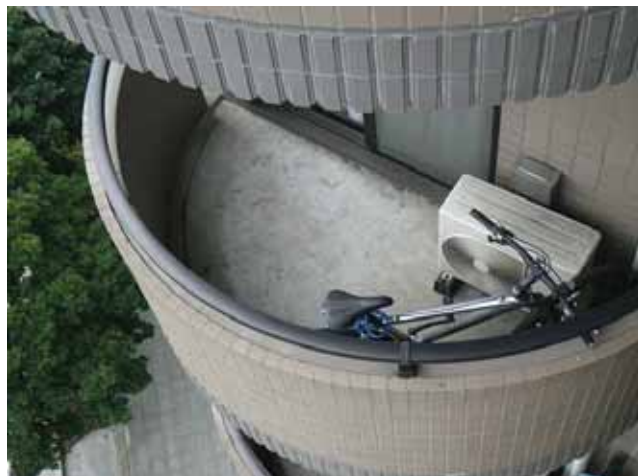
全体的に表層の風化が見受けられ、美観を損ねております。

バルコニー:表層の風化

劣化の進行や不具合発生を防ぐ為にも、予防保全の観点から防水改修の計画・検討が望まれます。

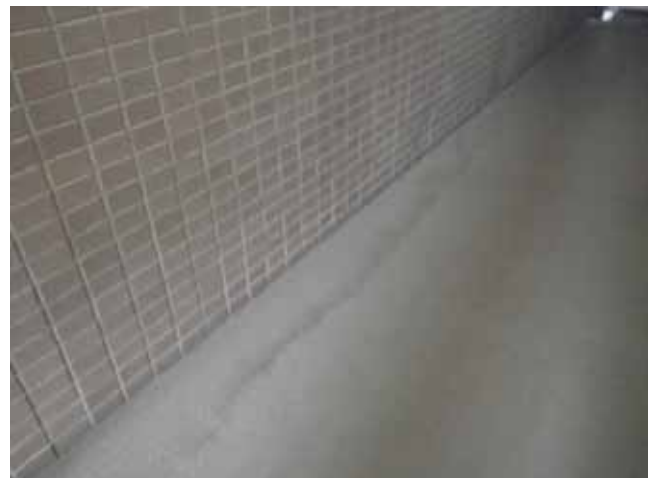
全体的に経年による汚れが見受けられ、シートの浮きや剥離等確認されます。

共用廊下 床面:雨染み汚れ

劣化の進行や不具合発生を防ぐ為にも、予防保全の観点から防水改修の計画・検討が望まれます。

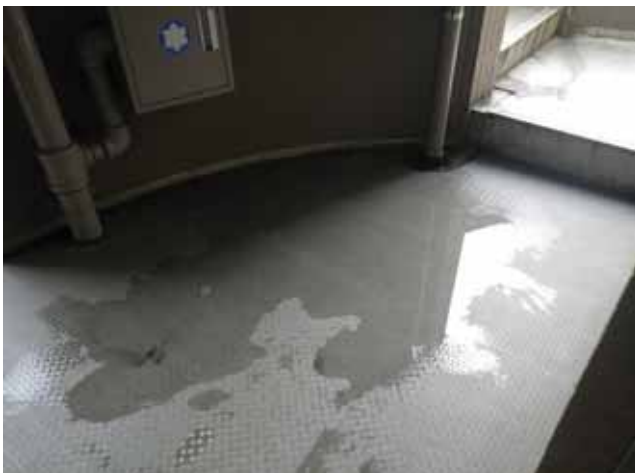
共用廊下 床面:滞留水

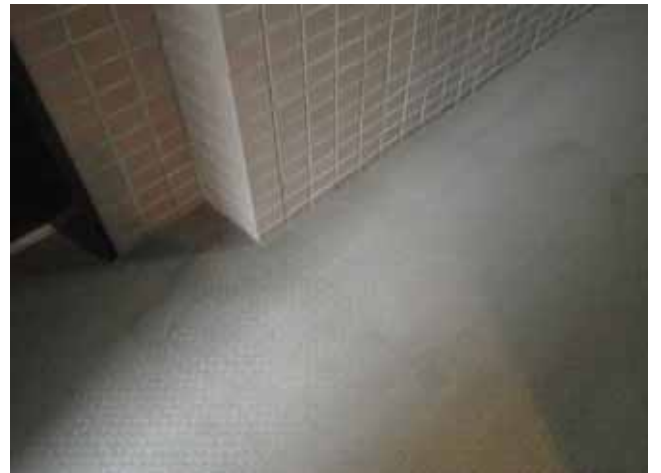
共用廊下 床面:経年による汚れ

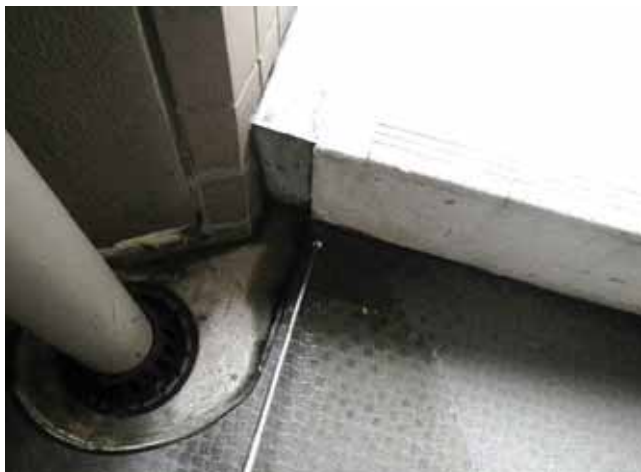
共用廊下 床面:シートの浮き

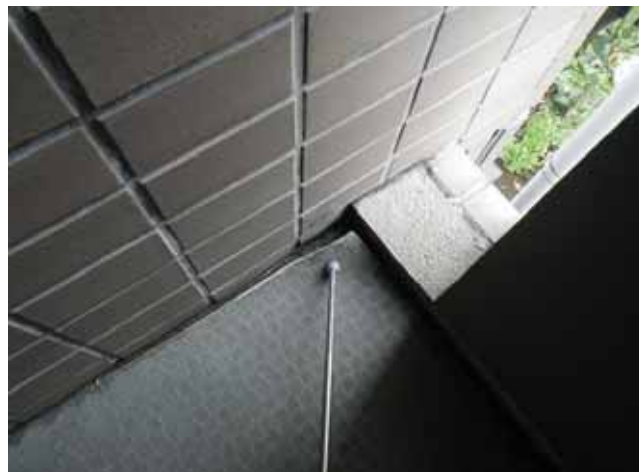
共用廊下 床面:シートの浮き

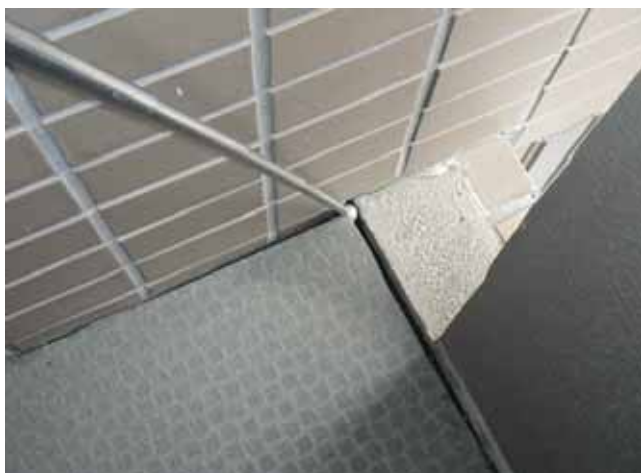
共用廊下 床面:シートの剥離

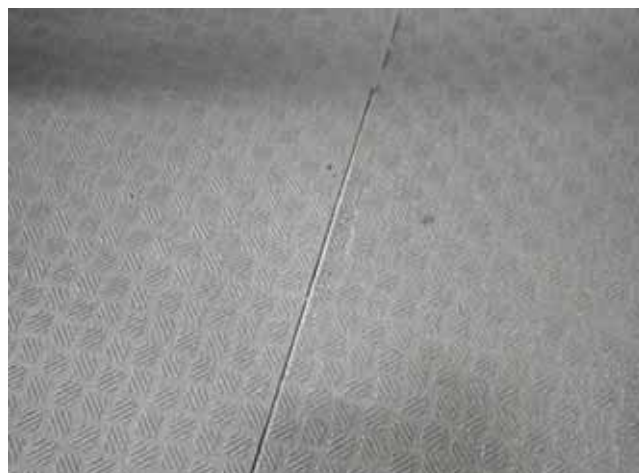
共用廊下 床面:溶接棒の剥離

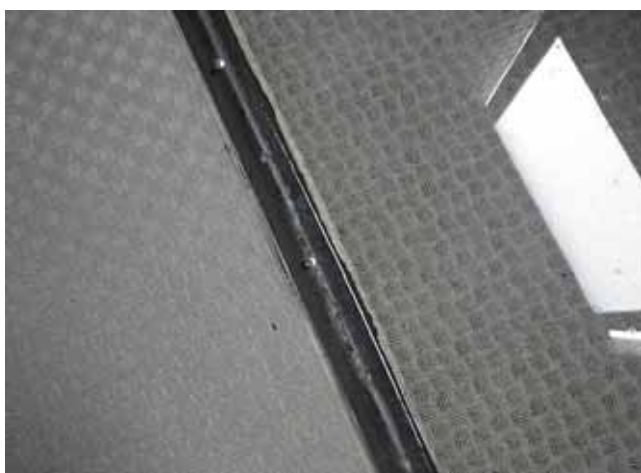
共用廊下 床面:接合部の剥離

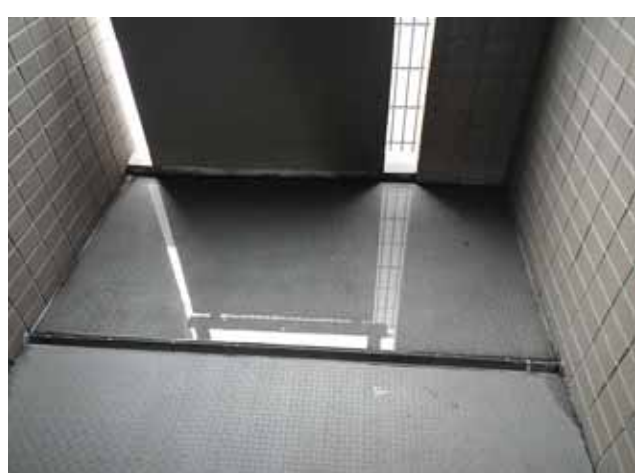
共用廊下 床面:滞留水

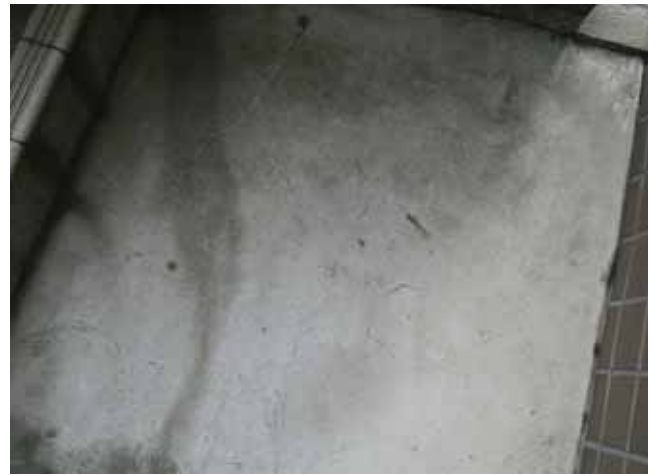
全体的に表層の風化が見受けられ、ひび割れやモルタルの浮きが確認されます。また、一部鉄筋爆裂も確認されます。

外部階段 踊場:表層の風化

劣化の進行や不具合発生を防ぐ為にも、予防保全の観点から防水改修の計画・検討が望まれます。

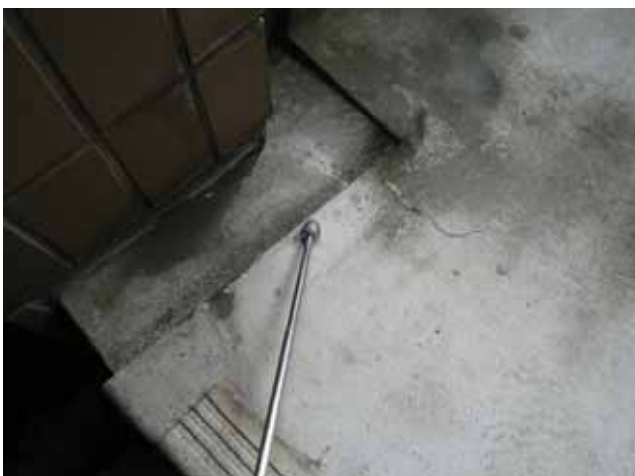
外部階段 踊場:モルタルの浮き

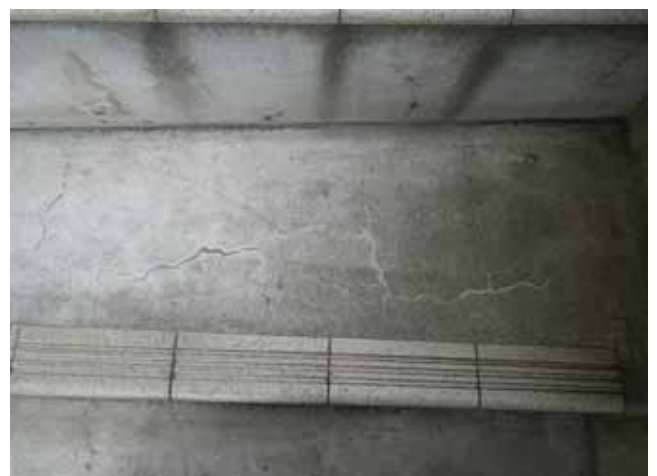
外部階段 踏面:亀甲ひび割れ

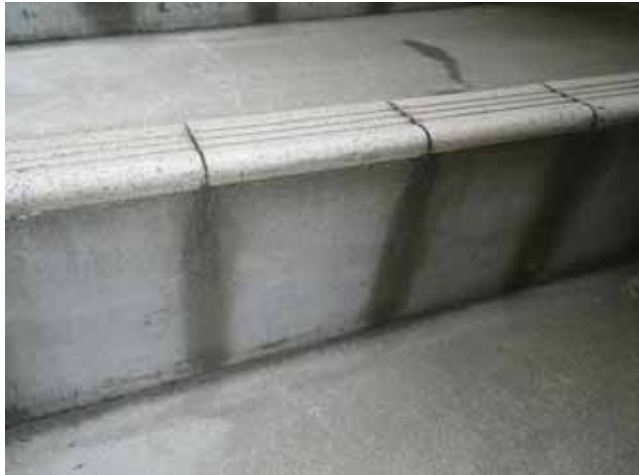
外部階段 蹴上:雨染み汚れ

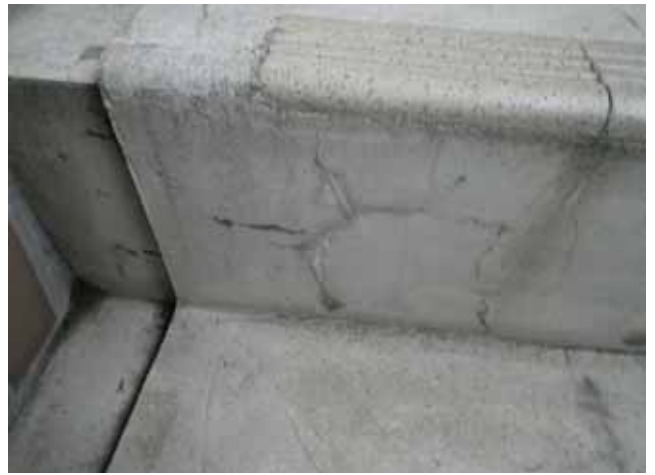
外部階段 蹴上:亀甲ひび割れ

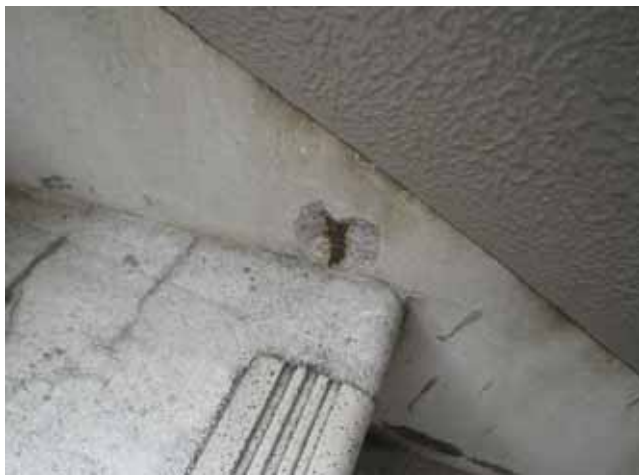
外部階段 巾木:鉄筋爆裂

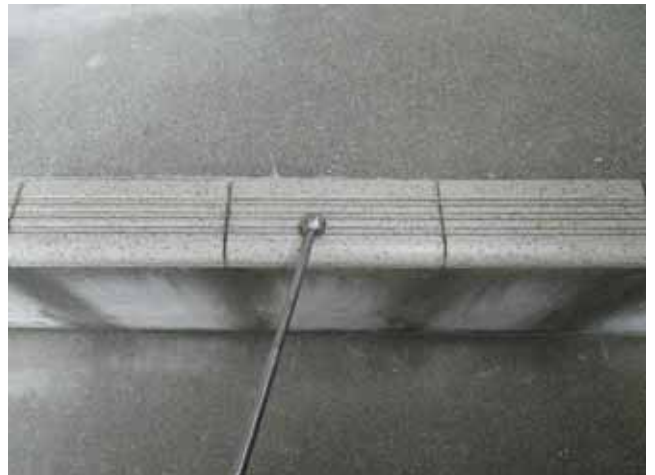
外部階段 段鼻:ノンスリップタイルの浮き

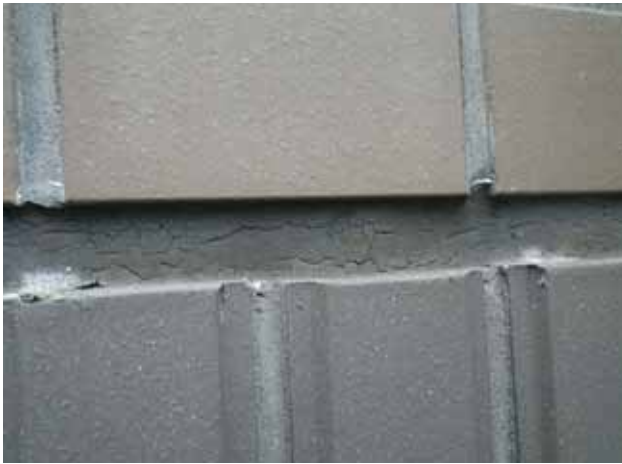
全体的に汚れが見受けられ、ひび割れや軟化現象が確認されます。

部 位：打継目地
状 況：ひび割れ

今後、物性面が低下すると、シーリング材は硬化し破断等の漏水原因に繋がる事が懸念されますので、計画的な修繕工事(打替え工事)を行う事が必要と考えられます。尚、シーリング材の補修については、足場架設が必要である為、大規模修繕工事にあわせて改修することが望まれます。

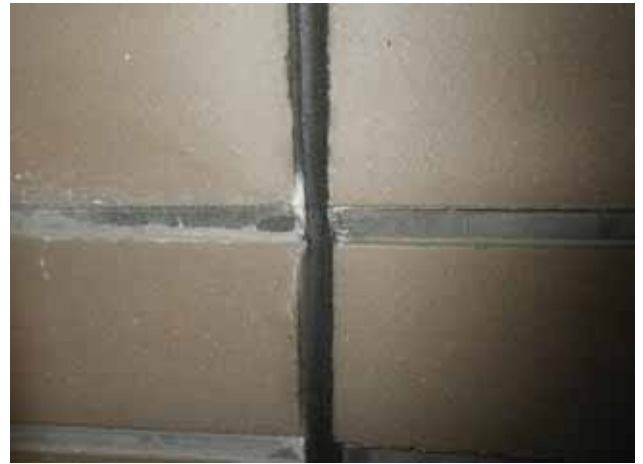
部 位：タイル目地
状 況：汚れ

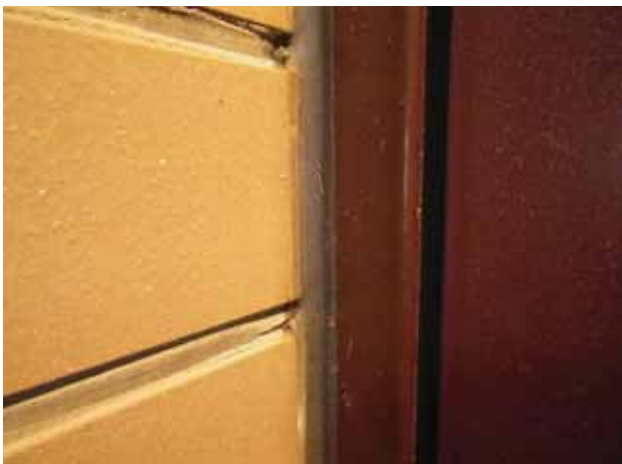
部 位：玄関扉廻り目地
状 況：汚れ

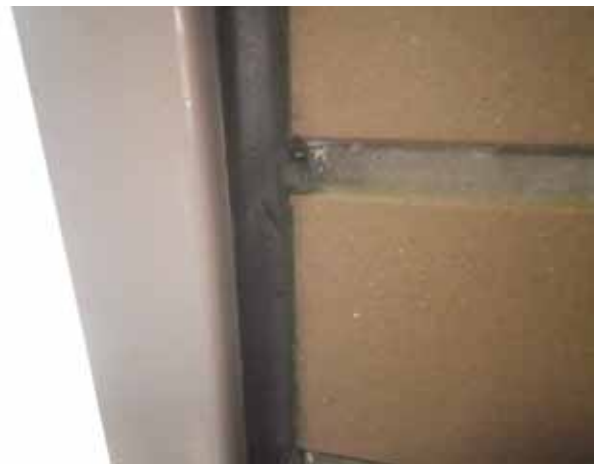
部 位：PS扉廻り目地
状 況：汚れ

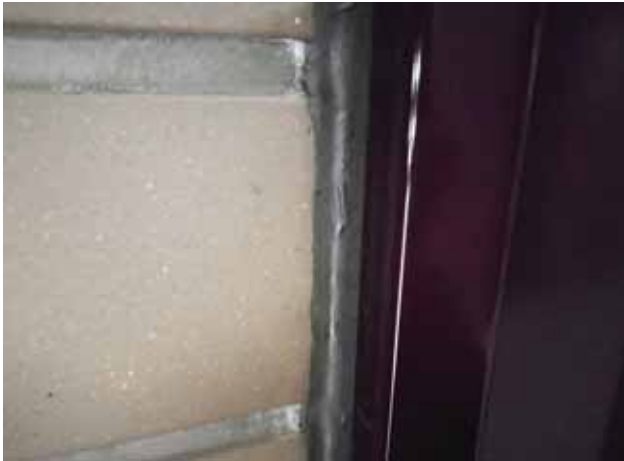
部 位: EV扉廻り目地
状 況: 汚れ

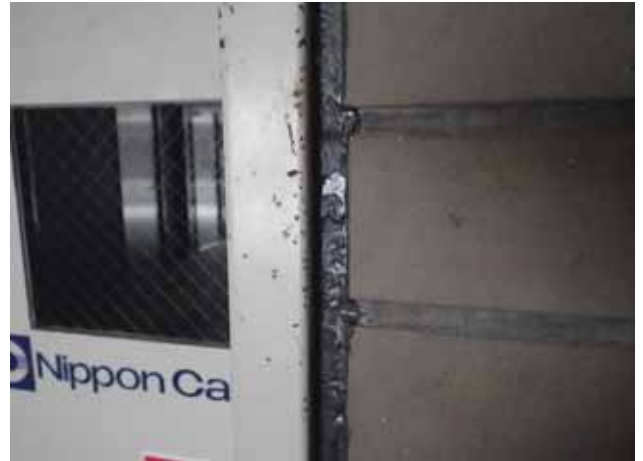
部 位: 鋼製扉廻り目地
状 況: 軟化現象

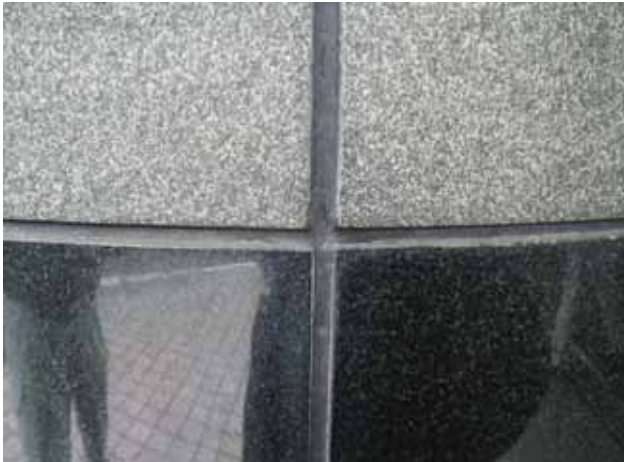
部 位: エントランス石目地
状 況: 軟化現象

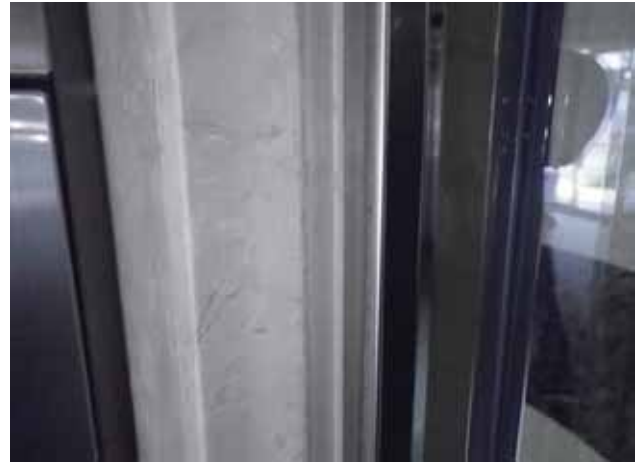
部 位: エントランス扉廻り目地
状 況: 汚れ

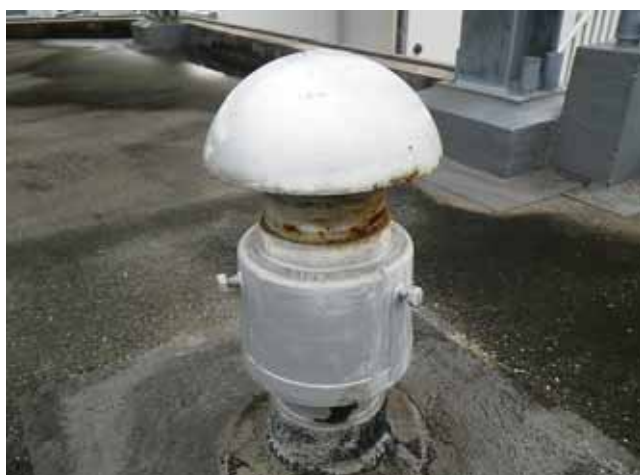
鉄部・非鉄製品についてはチョーキングや発錆が確認されます。

臭気筒：発錆

鉄部製品は塗膜により保護されており、定期的に塗装する事が重要であると考えられます。

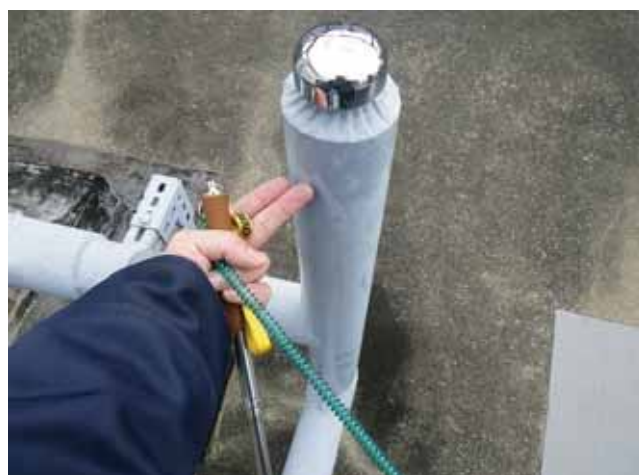
設備配管：チョーキング

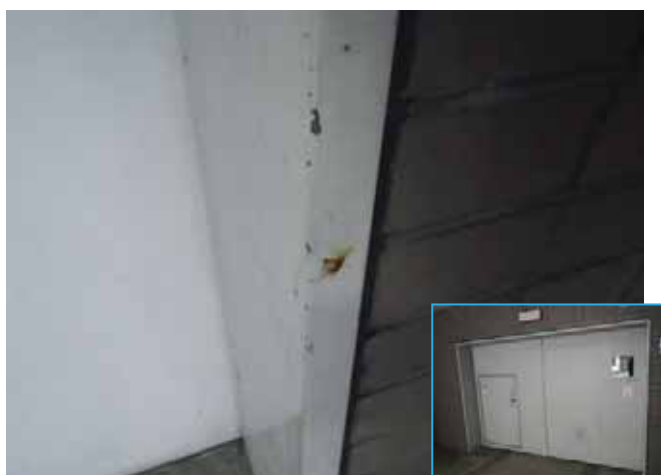
鋼製扉：発錆
