建物巡回点検調査シート

調査日：2022年02月19日

建物名	グリフィン横浜・桜木町
-----	-------------

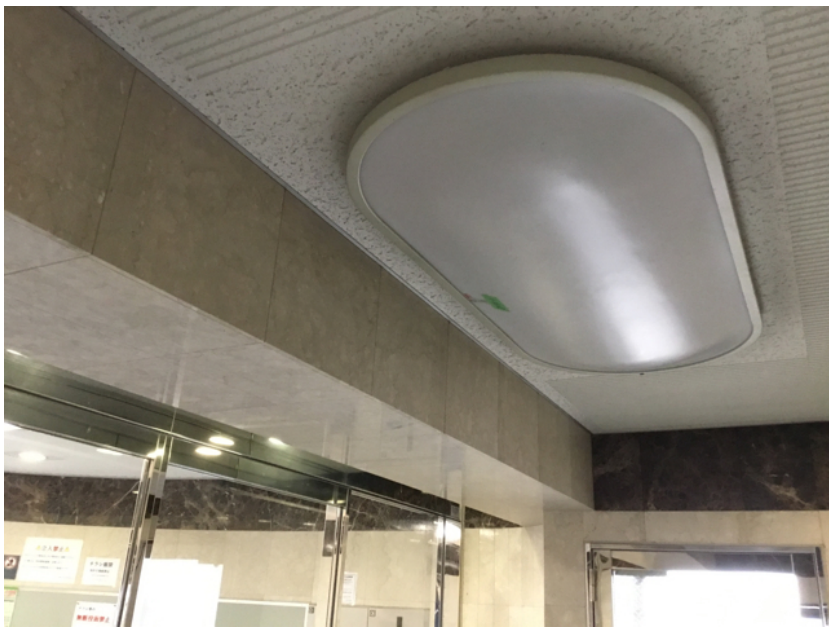
場所： エントランス

不具合箇所： EVホール照明器具故障

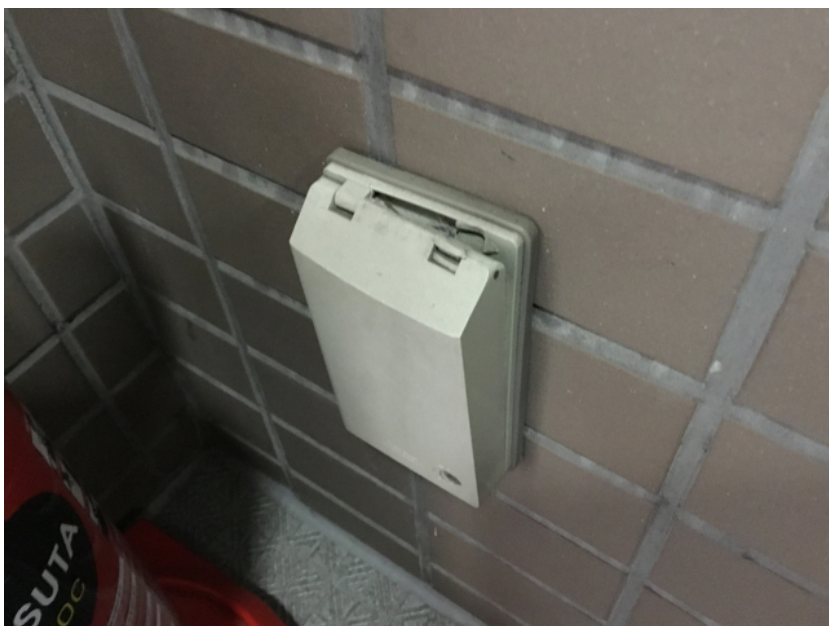
場所： 廊下

不具合箇所： 2階コンセントカバー破損

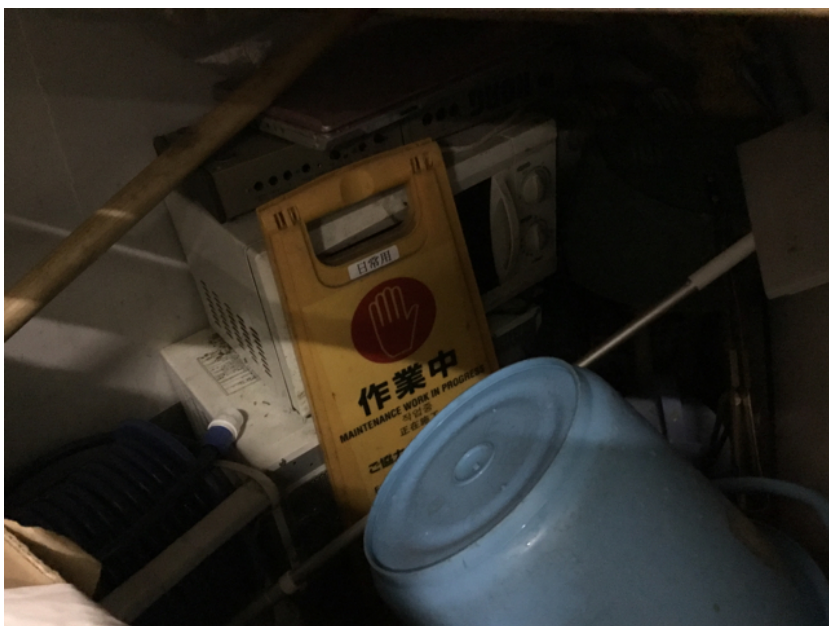
場所： ゴミ置き場

不具合箇所： 粗大ゴミ

備考： 電子レンジ、ノートパソコン

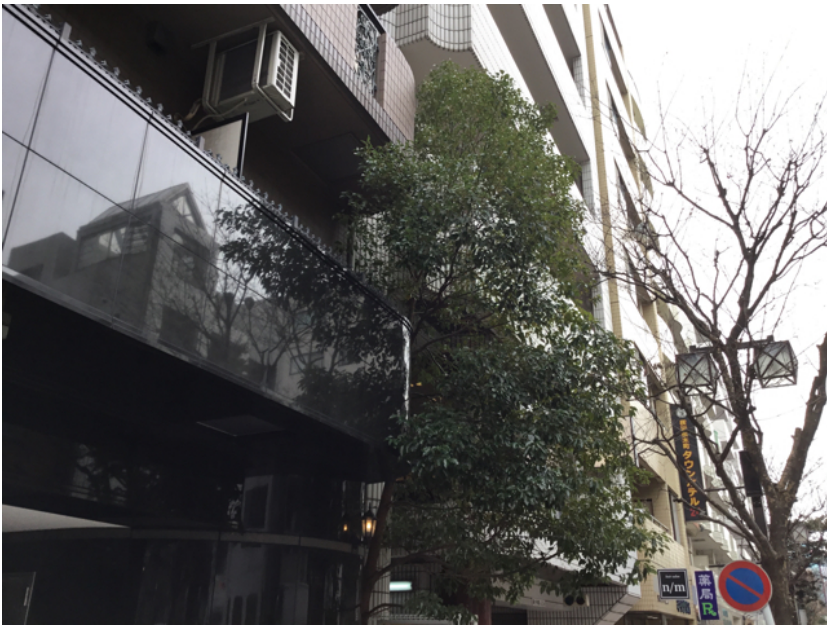
- 場所： 駐車場入口
- 不具合箇所： 右側植栽伸び
- 備考： 2階のベランダの中まで木々が入り込んでいる。3階まで伸びている。

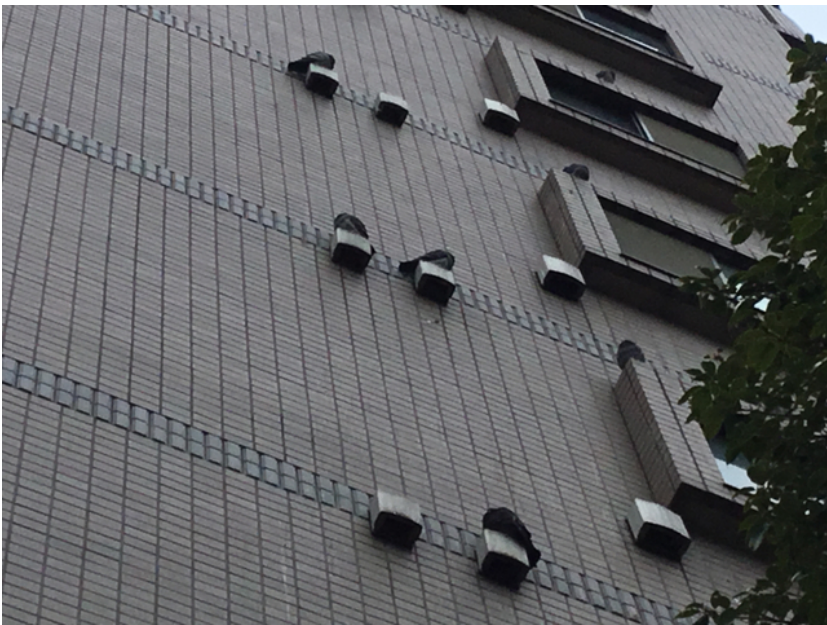
- 場所： 左妻側外壁
- 不具合箇所： 鳩の群れ
- 備考： 窓枠や換気口に鳩が群がって下の外壁に鳩のフンが付着

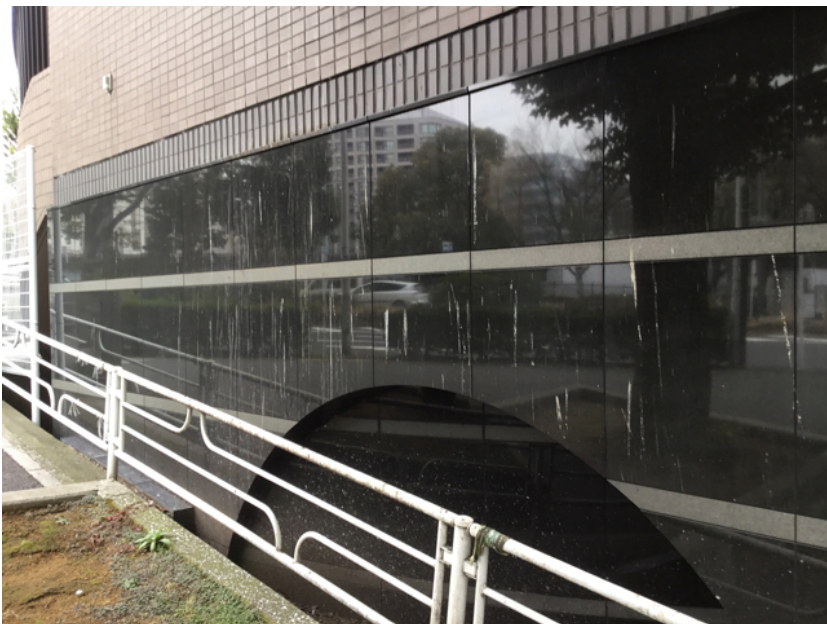
- 場所： 左妻側外壁
- 不具合箇所： 鳩のフンが付着
- 備考： 広範囲に鳩のフンが付着。窓枠や換気口に鳩が群がっている。

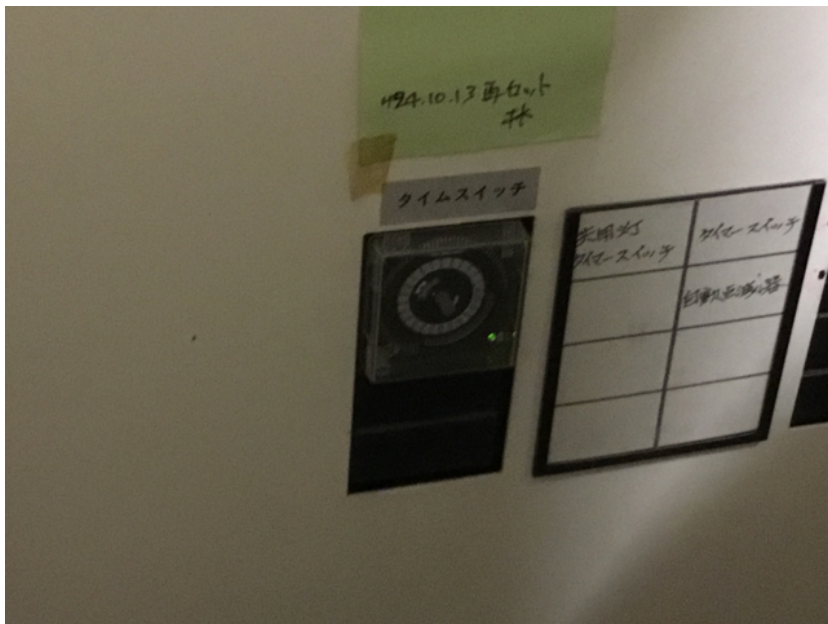
場所： 管理員

不具合箇所： タイマースイッチ故障

備考： 止まっている。パナソニック製 TB35シリーズ ランプ点滅、予備電源容量不足と思われる。

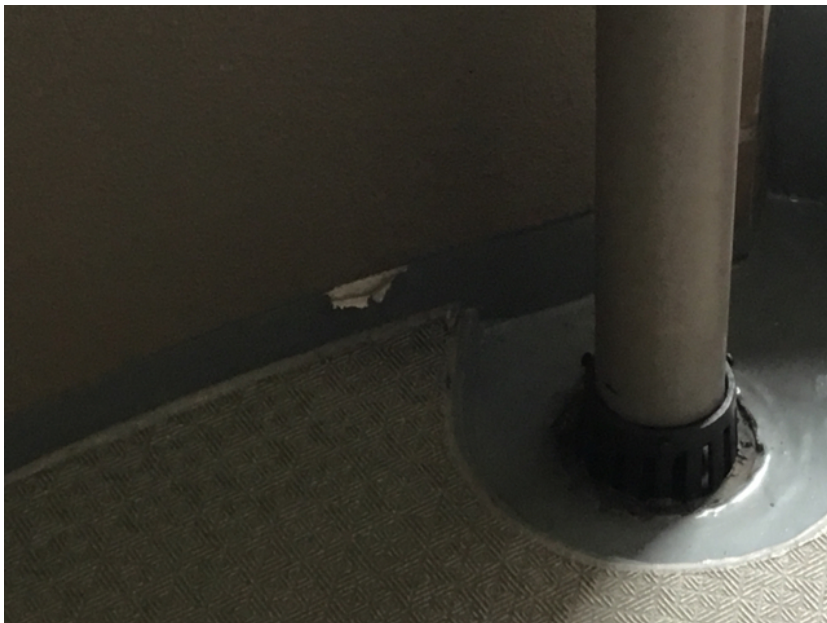
場所： 廊 下

不具合箇所： 301前腰壁ウレタン防水シート剥がれ

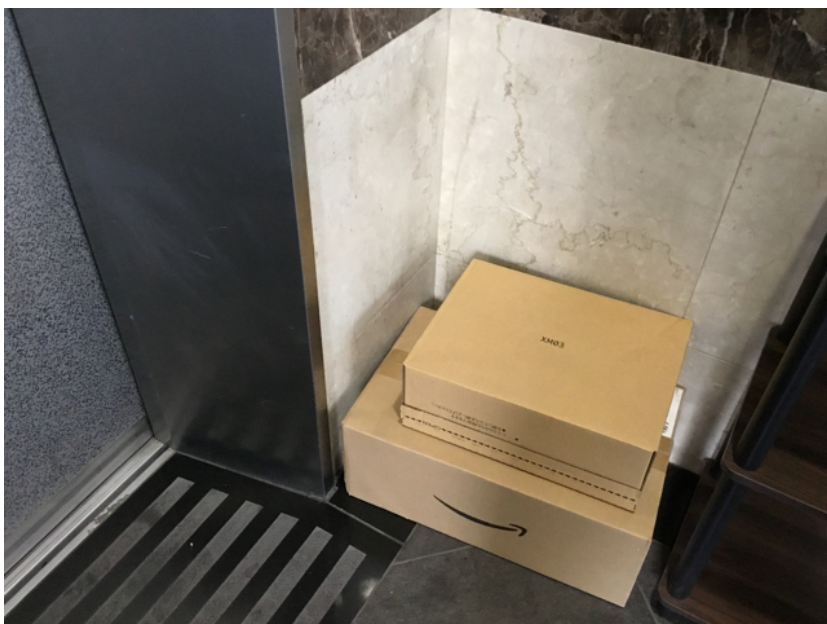
場所： エントランス

不具合箇所： EVホール 宅配物放置

備考： 管理室で保管中（502宛2つ）

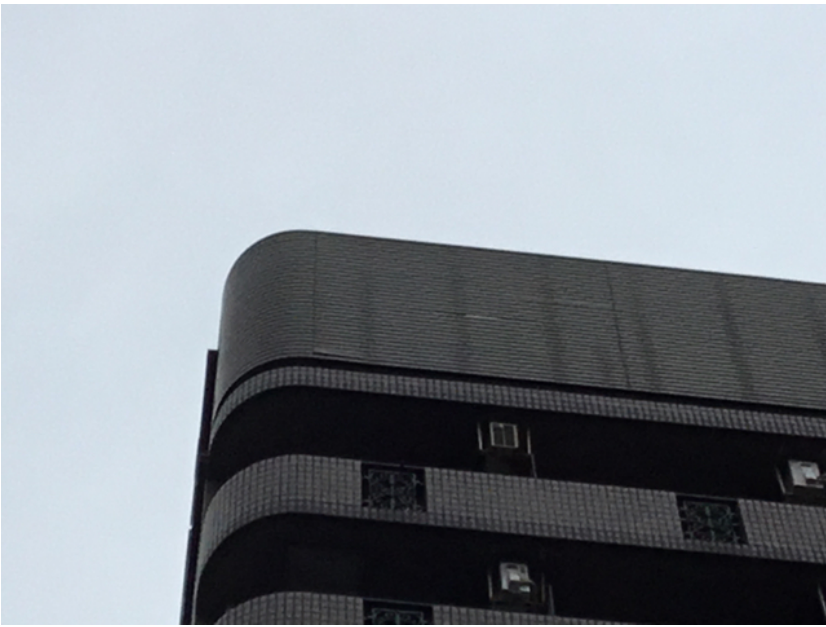
場所： 屋 上

不具合箇所： パネル一部に歪み
