建物巡回点検調査シート

調査日：2021年11月20日

建物名	グリフィン横浜・桜木町
-----	-------------

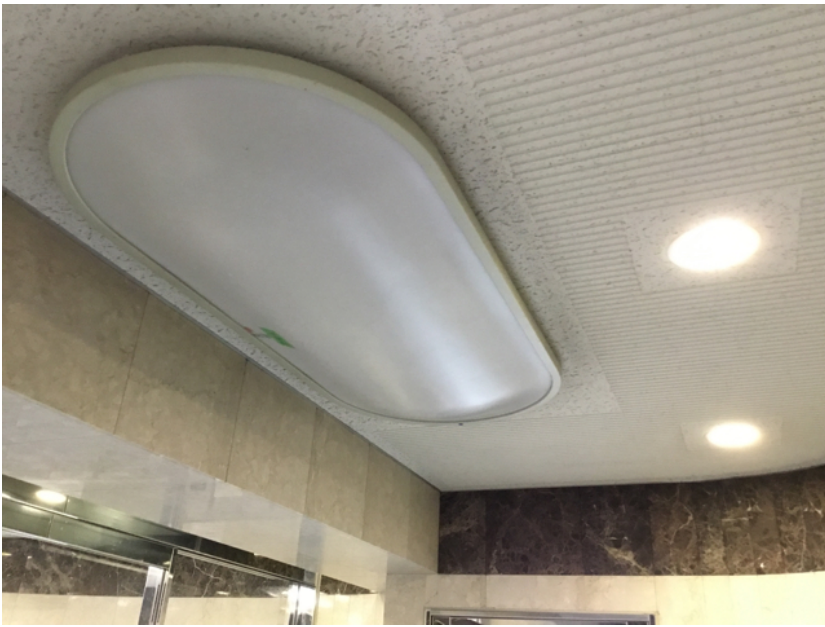
場所： エントランス

不具合箇所： EVホール照明器具故障

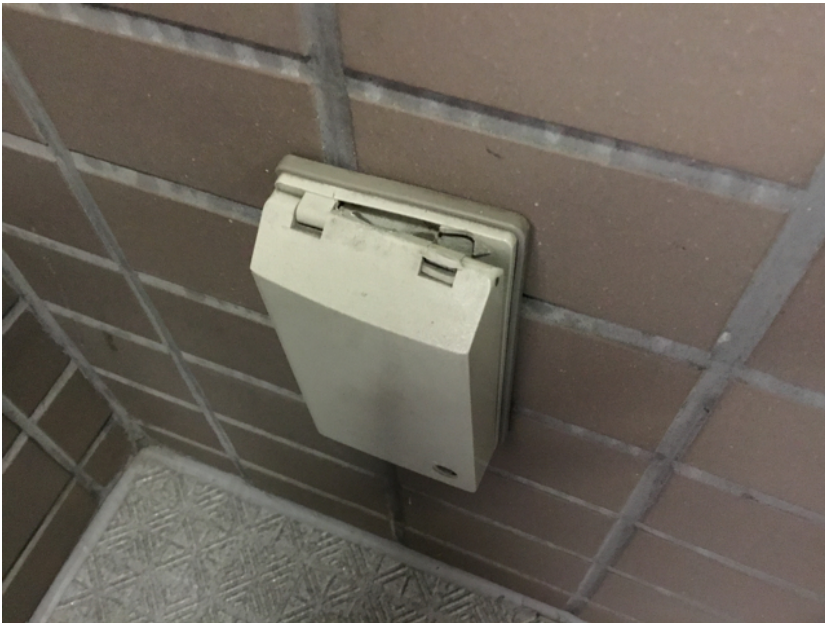
場所： 廊 下

不具合箇所： 2階コンセントカバー破損

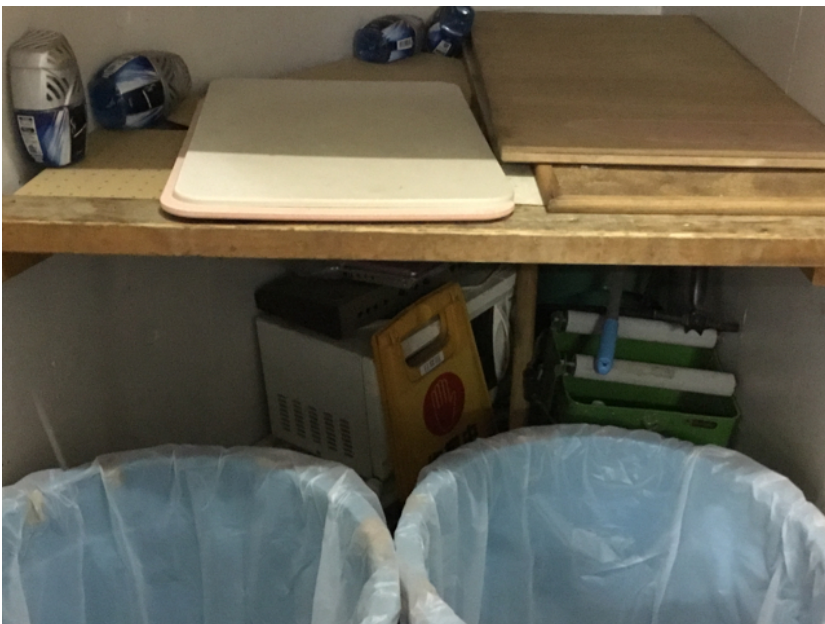
場所： ゴミ置き場

不具合箇所： 粗大ゴミ

備考： 電子レンジ、ノートパソコン

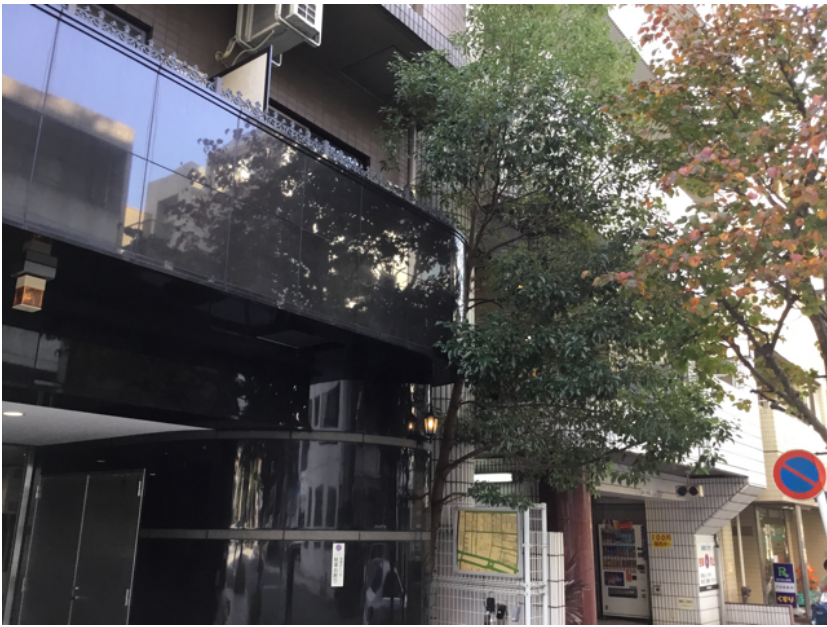
場所： 駐車場入口

不具合箇所： 右側植栽伸び

備考： 2階のベランダの中まで木々が入り込んでいる。3階まで伸びている。

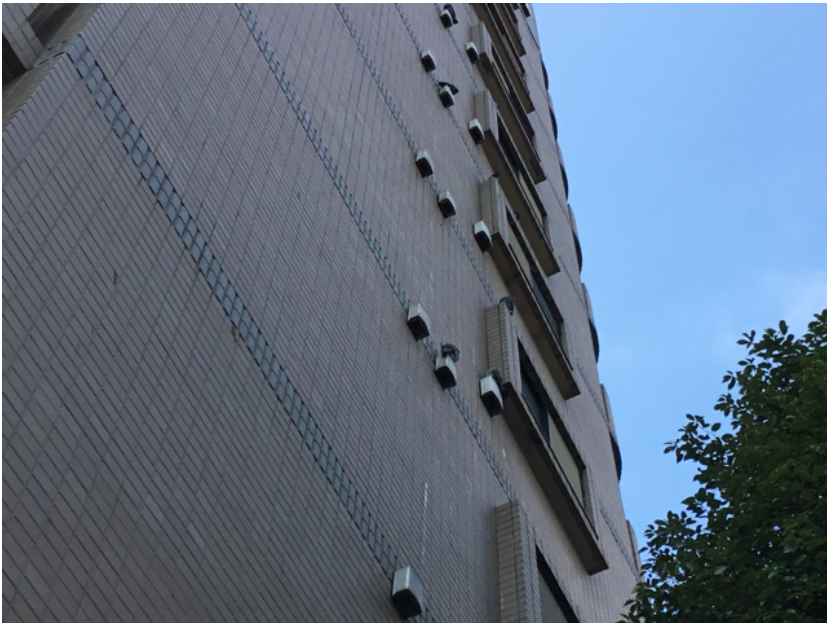
場所： 左妻側外壁

不具合箇所： 鳩の群れ

備考： 窓枠や換気口に鳩が群がって下の外壁に鳩のフンが付着

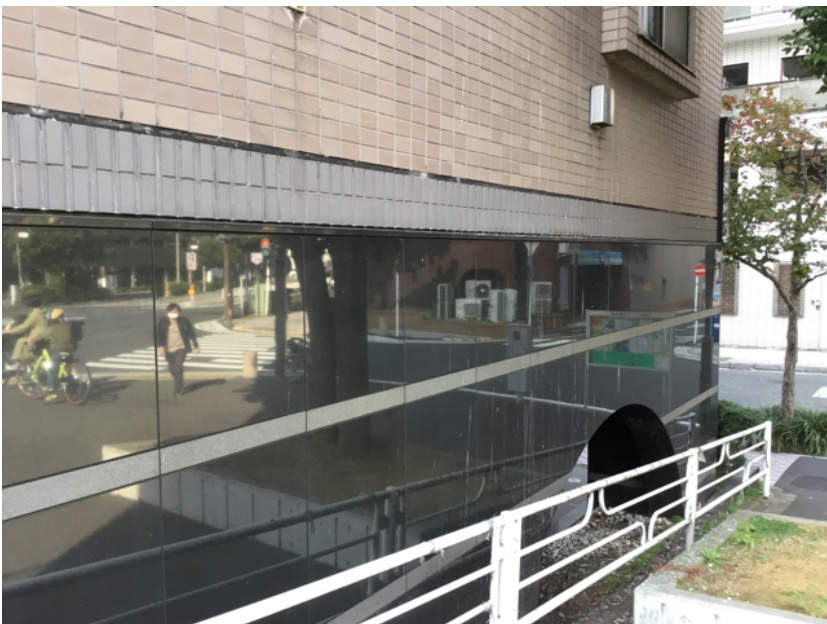
場所： 左妻側外壁

不具合箇所： 鳩のフンが付着

備考： 広範囲に鳩のフンが付着。窓枠や換気口に鳩が群がっている。

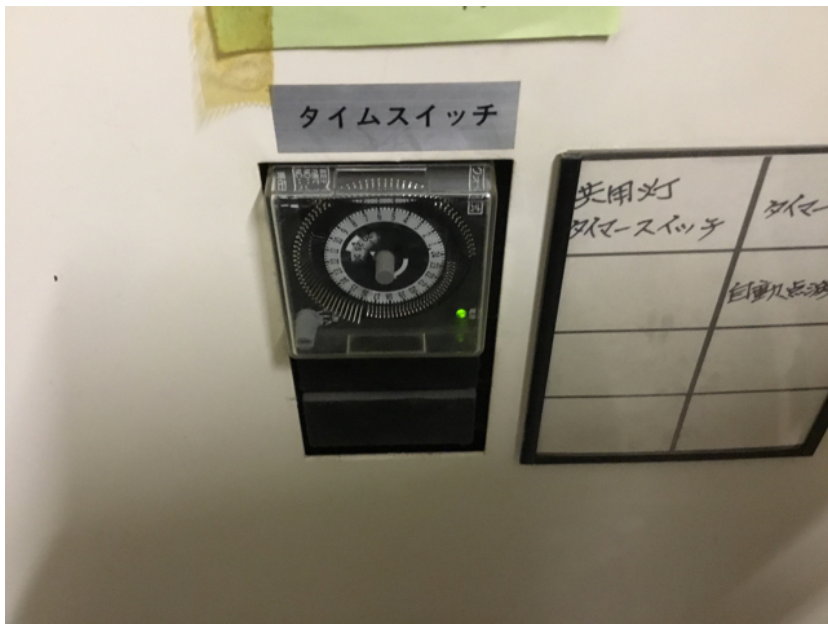
場所： 管理員

不具合箇所： タイマースイッチ故障

備考： 止まっている。パナソニック製 TB35シリーズ ランプ点滅、予備電源容量不足と思われる。

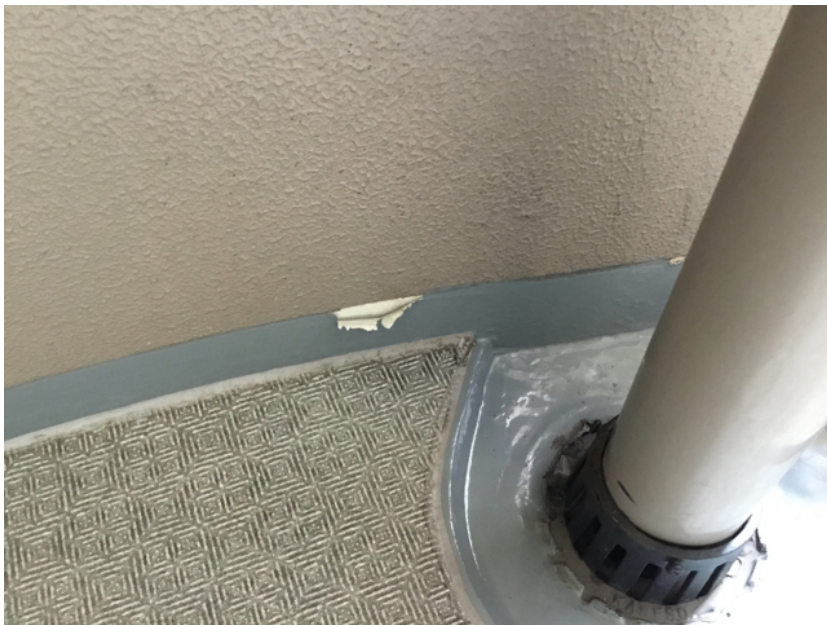
場所： 廊 下

不具合箇所： 301前腰壁ウレタン防水シート剥がれ
