# グリフィン横浜・桜木町

## 共用部現状報告書

平成 28年 5月

グリフィン横浜・桜木町 現状報告書(1月29日のご質問に関する回答)

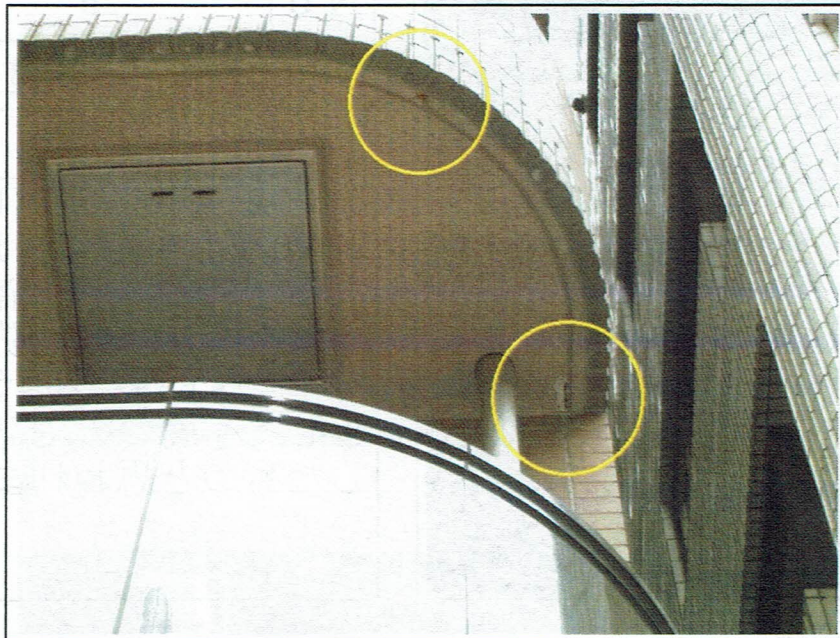
No	2
部位	2Fバルコニー上裏
内容	現状
<p>H28. 3. 10撮影 205号室バルコニー軒天で鉄筋の爆裂が見られます。</p>

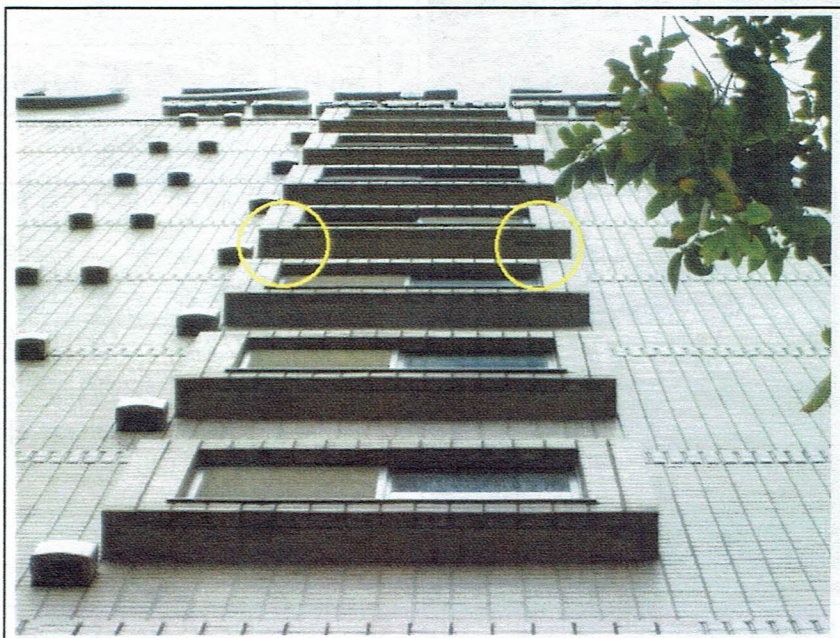
No	3
部位	2Fバルコニー上裏
内容	現状
<p>H28. 3. 10撮影 801号室出窓両端部で鉄筋の爆裂が見られます</p>

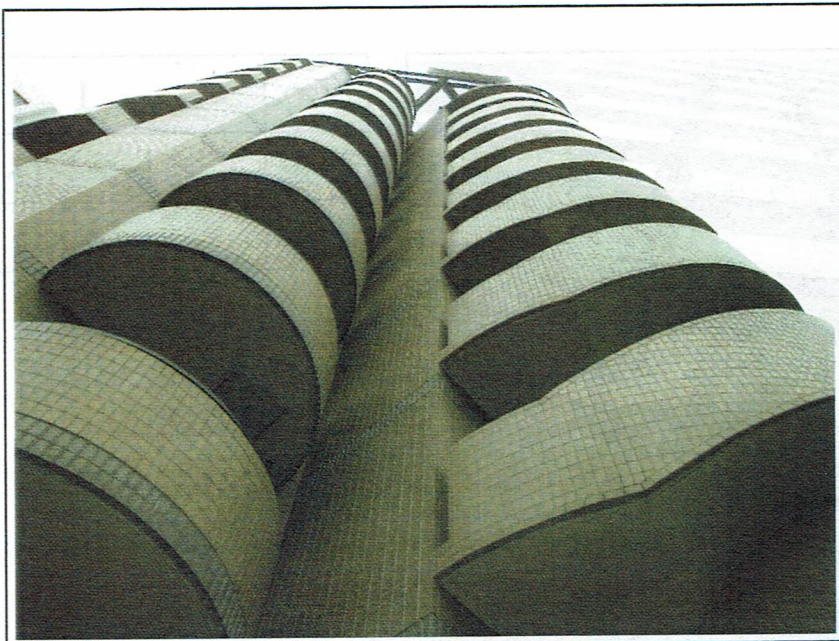
No	4
部位	東側外観見上げ
内容	現状
<p>屋外階段・8号室系統バルコニー軒裏では汚れ以外目立った劣化は見られないようです。</p>

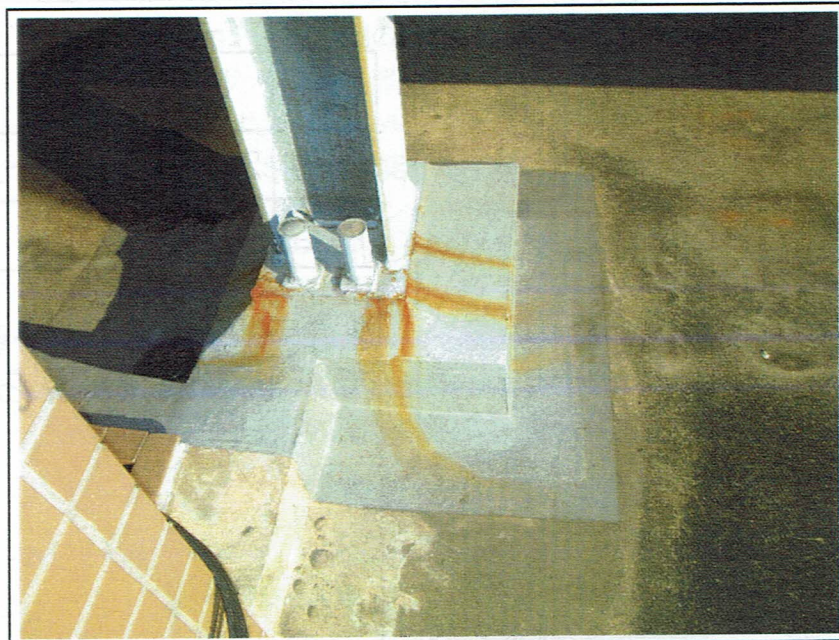
- ◆ 屋上看板基礎部の錆び汁について  
基礎部の鉄骨BPは塗装仕上げです。ウレタン塗膜防水はBPの端部までかかっていますが、塗装部との接合部でどうしても弱いようです。築15年を経過し今期は屋上防水改修工事を計画していますが、その時鉄骨BPの上までウレタン塗膜防水を施工しようと考えています。
- ◆ バルコニー上裏を地上から見上げて撮影し、11Fの入居者には大変失礼ではありますが、屋上から最上階バルコニー床の撮影をさせていただきました。  
目視しかできませんでしたが、3号室のバルコニーだけにクラックが集中しているようです。エントランス側の長いバルコニーの真ん中辺りで応力が集中したと思われる。手摺壁のスリットの入隅部はクラックが発生し易いため、この部分から床にかけて発生しているようです。3号室バルコニー上の屋上スラブ廻りの写真が参考になると思います。  
㈱A.S.社に確認すると管理住戸で3月退去はないそうなので、バルコニーを見せてもらえるよう入居者にアンケートを投函予定です。たぶん返事はいただけないのではないかと思いますので、望遠レンズで下から撮影するしかないと考えています。
- ◆ 外部階段裏も各階で確認した限りではクラック等は見られず、床面のクラックは表面仕上げモルタルのひび割れと断定できます。ひび割れ部分から雨水が裏側に廻り、将来的にはモルタルが細かく剥がれだすと推測されます。また、各階踊り場の床は長尺塩ビシート貼りですが、端部の防水処理がされていおらず、下地のモルタル面に雨水が浸透し塩ビシートが剥がれ易くなっています。
- ◆ 503号室住民から上階のバルコニー上裏からの漏水を何とかして欲しいとの要望を受けてH26年2月24・25日にかけて603号室バルコニークラックの補修工事を行いました。  
昨年、503号室入居者と話す機会がありましたが、その後問題はないとのご返事でした。

No	5
部位	屋上看板基礎廻り
内容	現状
<p>鉄骨支柱BP(ベースプレート)天端部は塗装仕上げとなっています。基礎側面はウレタン塗膜防水ですが、BP天端角はどうしても弱いので発錆したものと思われます</p>

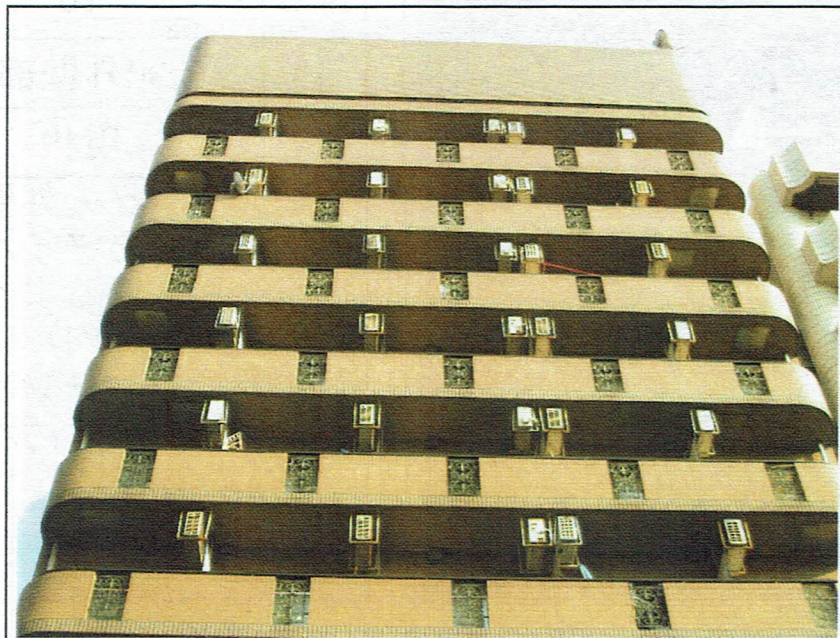
No	7
部位	西面外壁
内容	現状
<p>各階バルコニースラブ下において、3号室部分に集中してクラックが表れているようです。</p>

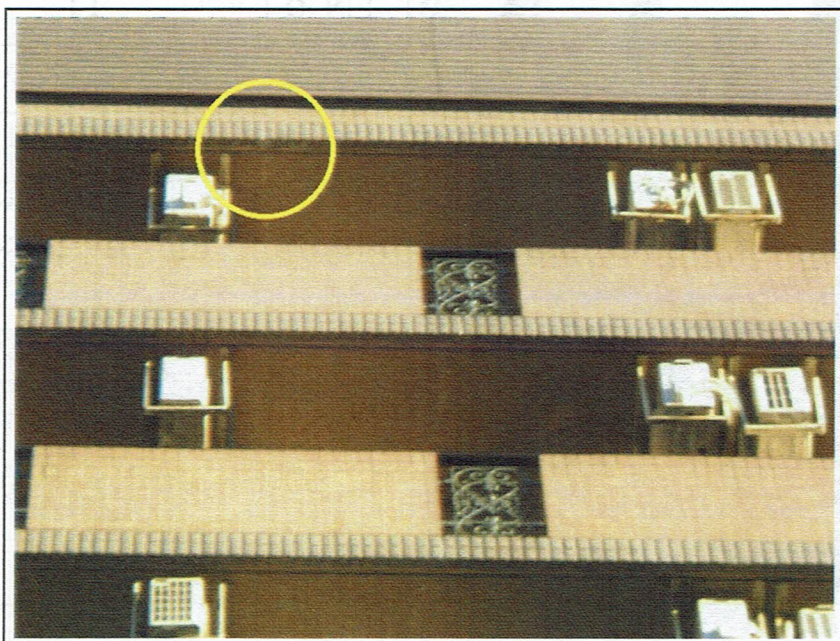
No	8
部位	最上階軒裏
内容	現状
<p>屋上スラブ部分でも中央付近の1103号室上部でクラックが見られます。</p>

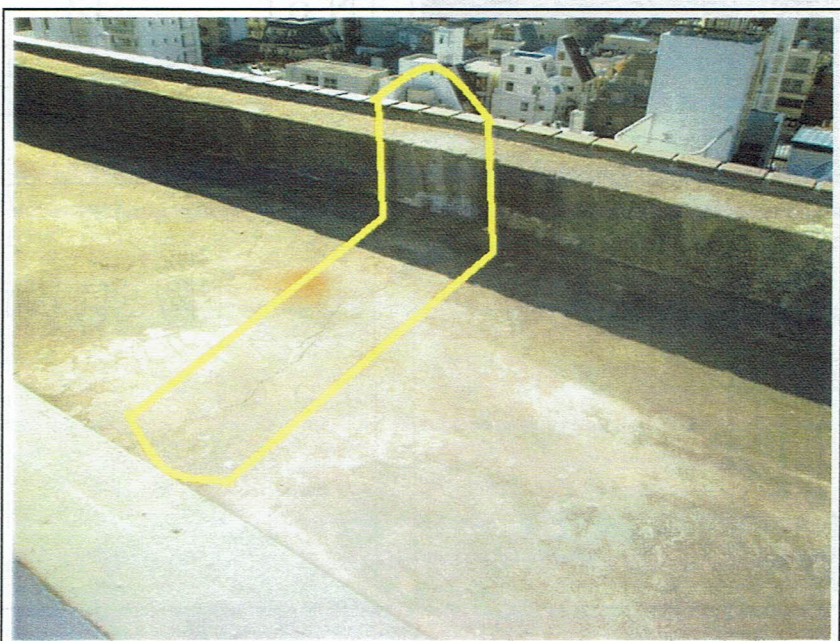
No	9
部位	屋上スラブ
内容	現状
<p>上記クラック部分の屋上スラブ面立上り部分から大梁面までクラックが見られます。ただし、屋上スラブでクラックが見られるのはこの部分だけのようです。</p>

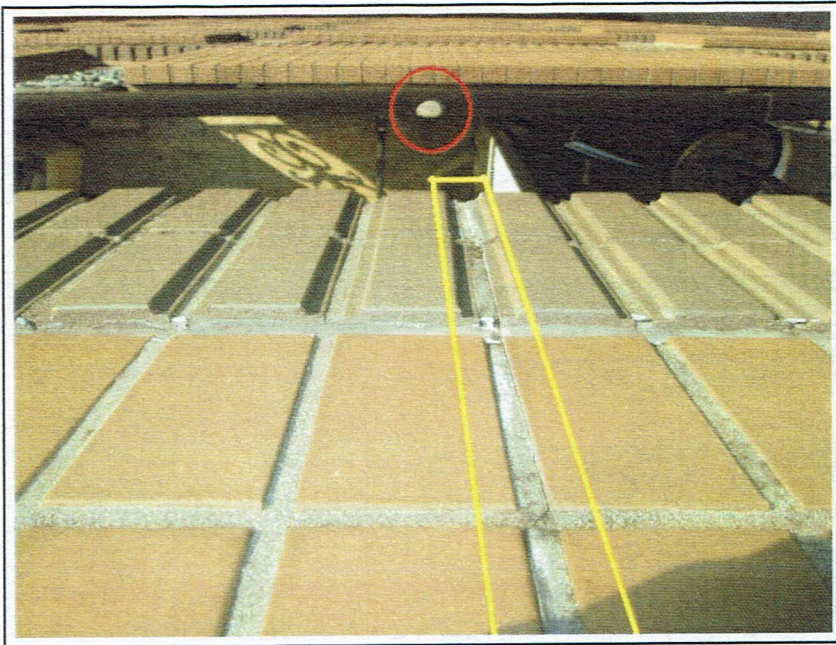
№	10
部位	上記外壁部分
内容	現状
<p>上記クラックの外壁側          タイル目地とタイルが          肌別れしているよう          です。(黄色線内)          赤丸内はエフロレッ          センが垂れて白く汚          れています。</p>

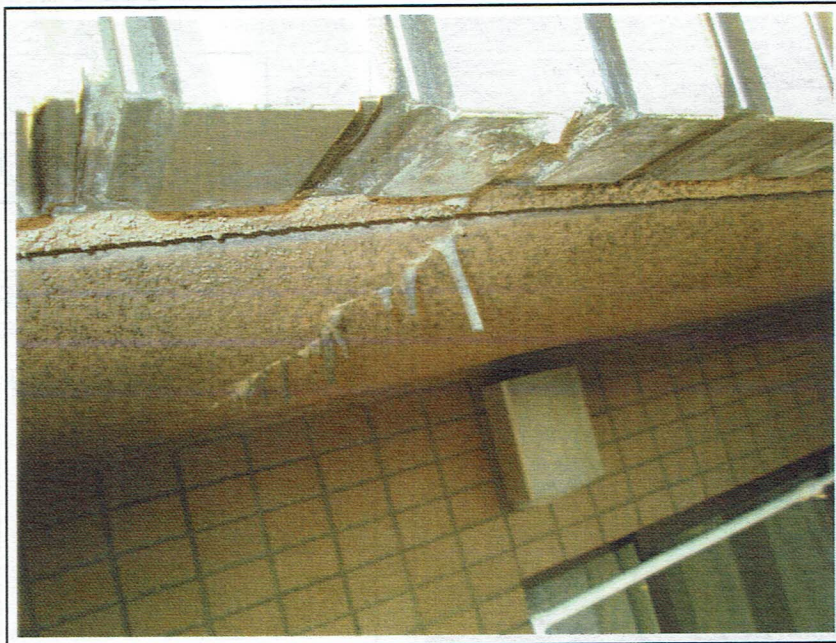
№	11
部位	上記軒裏クラック
内容	現状
<p>1103号室上裏クラ          ック部分からエフロ          レッセンが見られ          ます。          外壁立上り部分の          タイル目地の隙間          は躯体本体にクラ          ックが入り、この          部分から雨水が浸          入しています。</p>

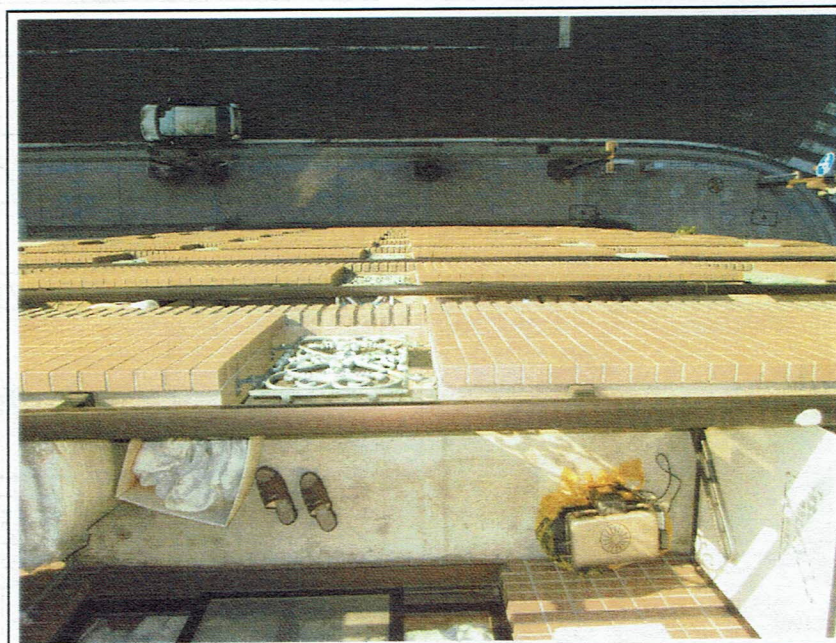
№	12
部位	1103号室バルコニー
内容	現状
<p>屋上より1103号室          バルコニーを覗く          床面に下階と同じ          位置にクラックが          見られるよう          です。</p>

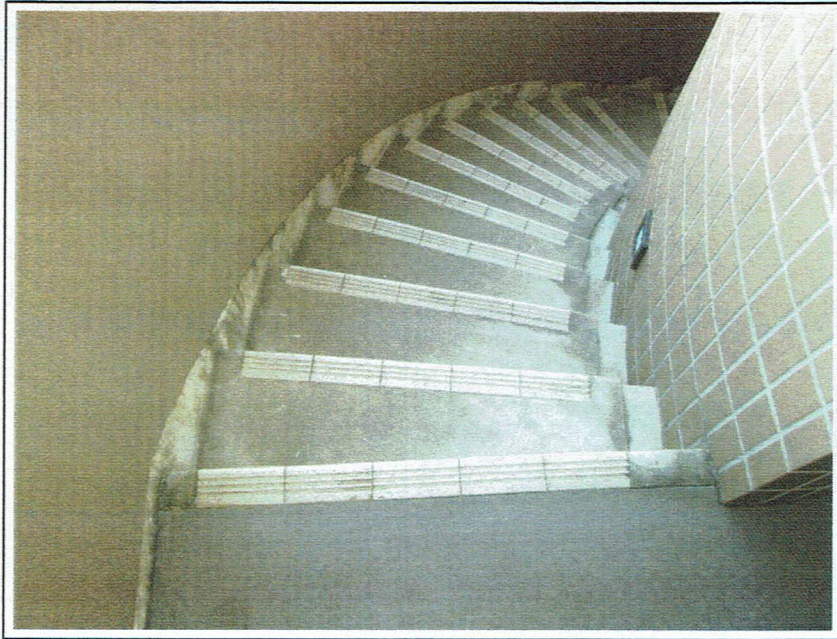
No	13
部位	外部階段
内容	現状
<p>11F～7F下り階段 床モルタル仕上げ面は、比較的ひび割れは少ないようです。</p>

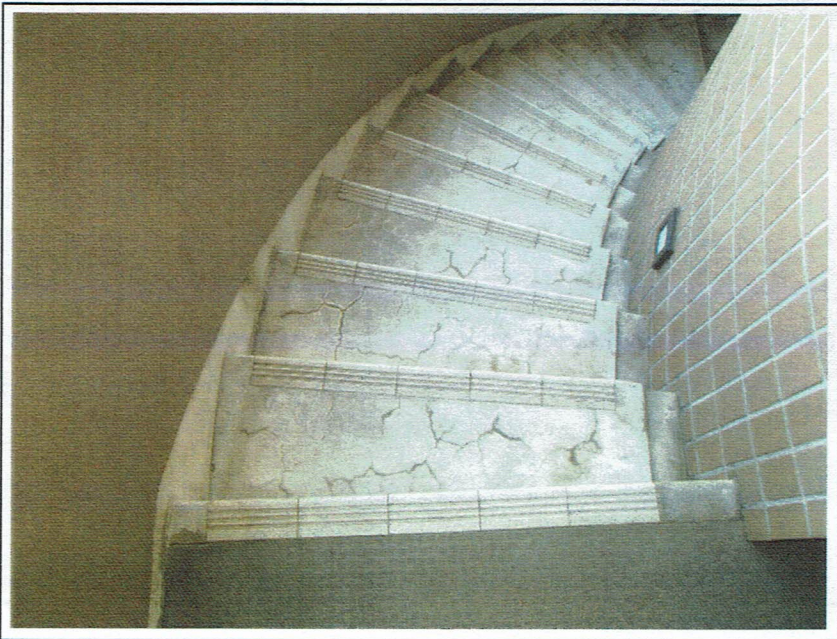
No	14
部位	外部階段
内容	現状
<p>6F以下の階では、上階よりも床モルタルのひび割れが目立ちます。</p>

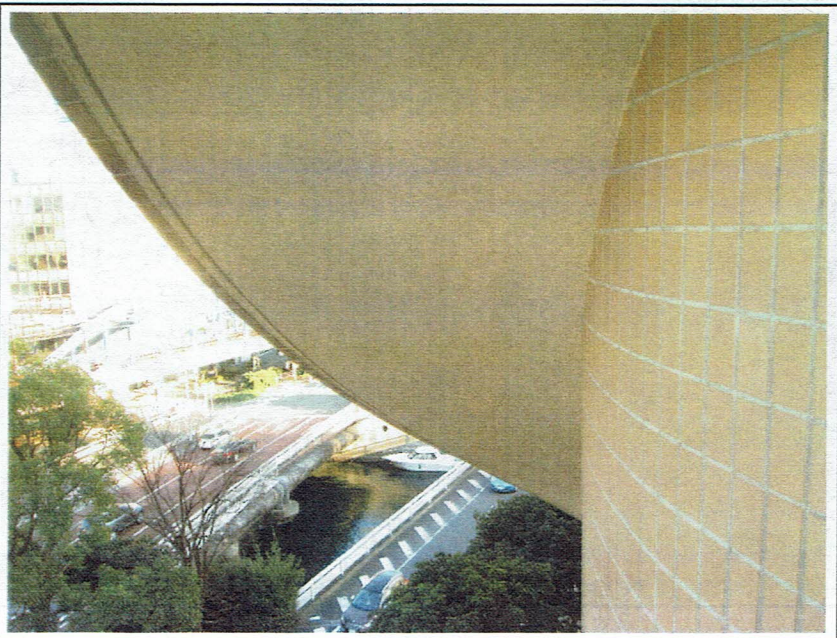
No	15
部位	外部階段上裏
内容	現状
<p>目視上、躯体自体の劣化は余り見られません 塗装自体はそれなりの経年劣化が進んでいます。</p>

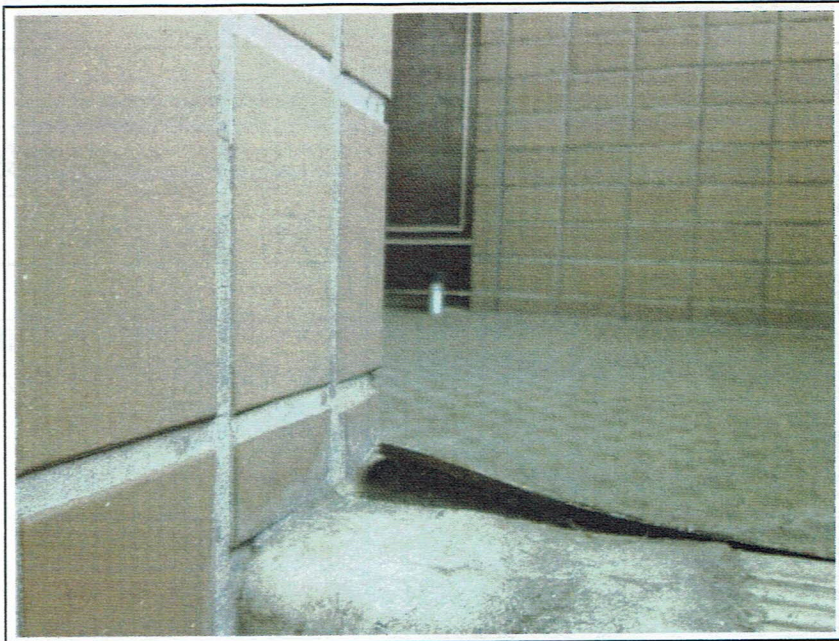
No	16
部位	外部階段下り口
内容	現状
<p>各階階段下り口 床長尺塩ビシートの端部が硬化し反っています。</p>

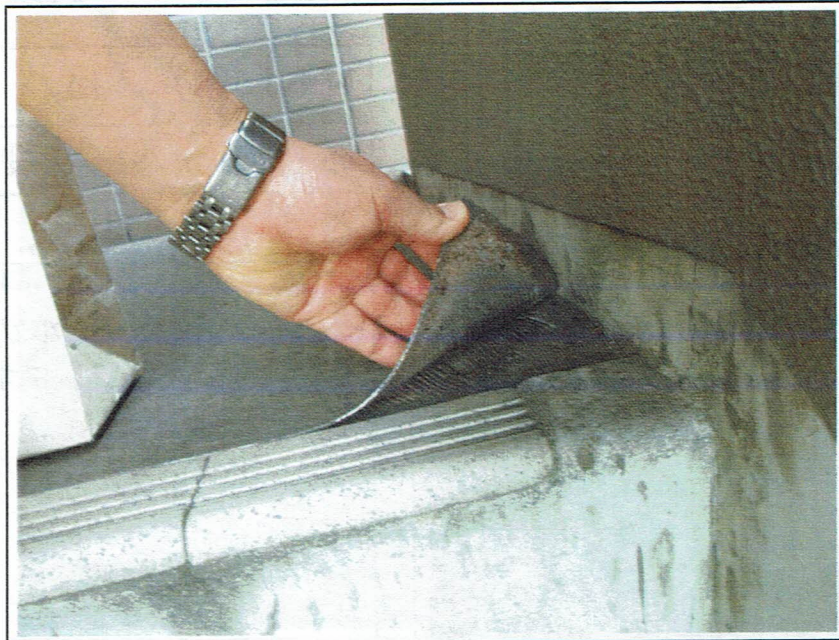
No	17
部位	外部階段下り口
内容	現状
<p>各階階段下り口 床長尺塩ビシートの端部が硬化し反っています。下地モルタルが水を吸って裏側から剥離等を起こしているようです。</p>

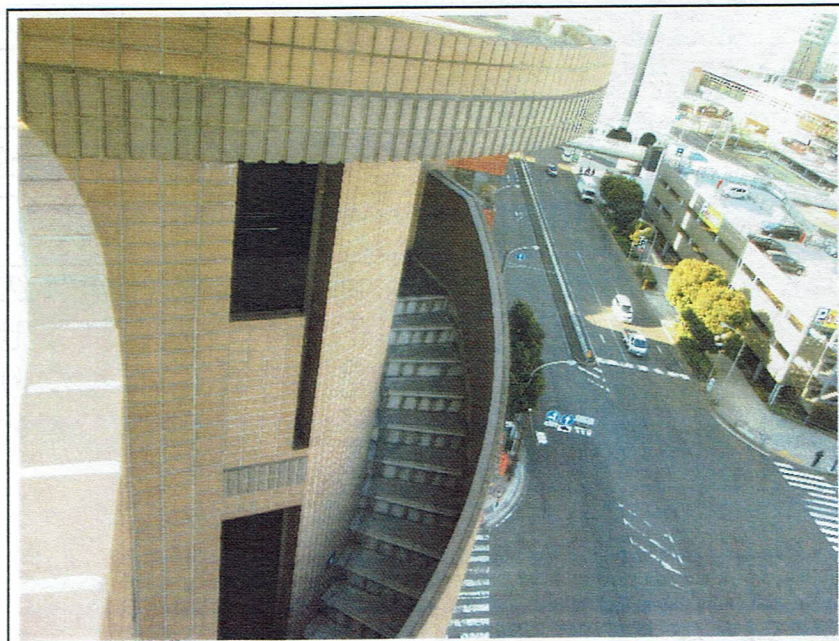
No	18
部位	外部階段
内容	現状
<p>屋上まで階段が続いていないため、10F上り口上部に庇等がなく、特に風雨が吹き込むようです。</p>

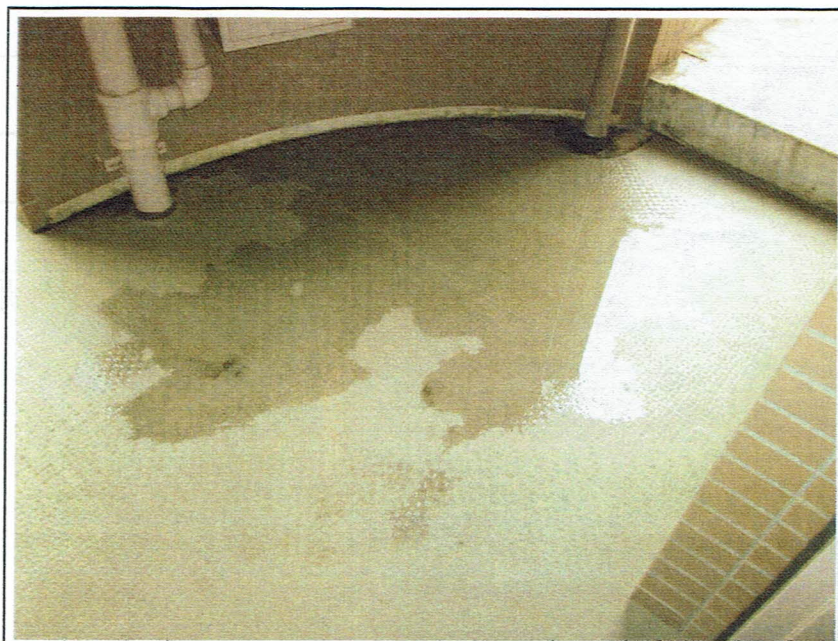
No	19
部位	10F階段平場
内容	現状
<p>床面の勾配が余り付けられてはいないようです。</p>

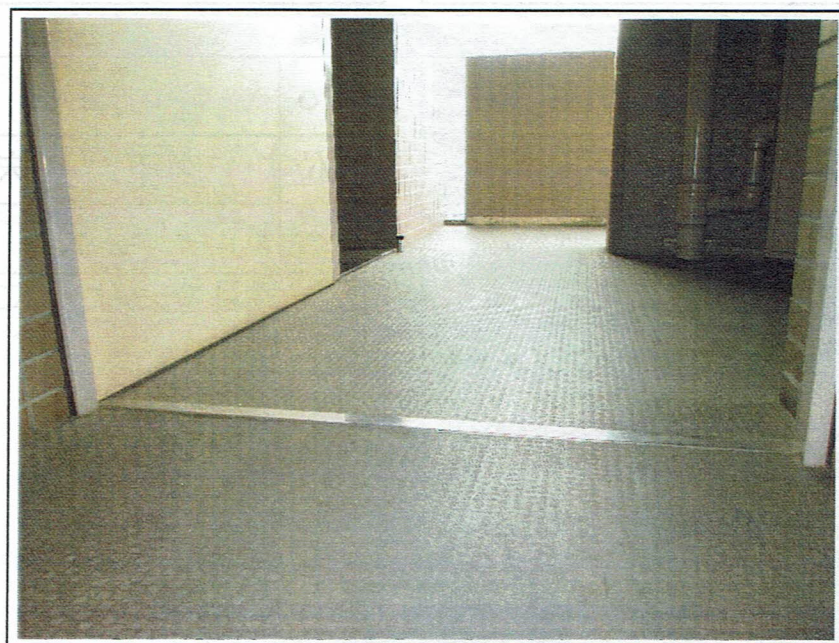
No	21
部位	階段平場
内容	現状
<p>多少勾配があるのですが、廊下突き当りに開口部があるため、風が吹き抜け廊下中央部まで雨水が流れてくる場合が見られます。</p>

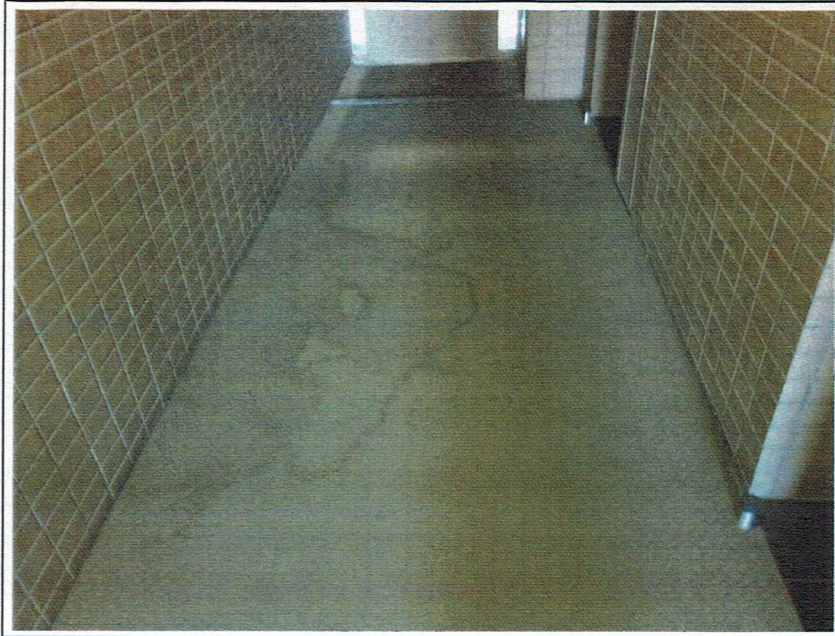
N o	22
部位	廊下
内容	現状
床に雨水が流れた形跡が見られます。

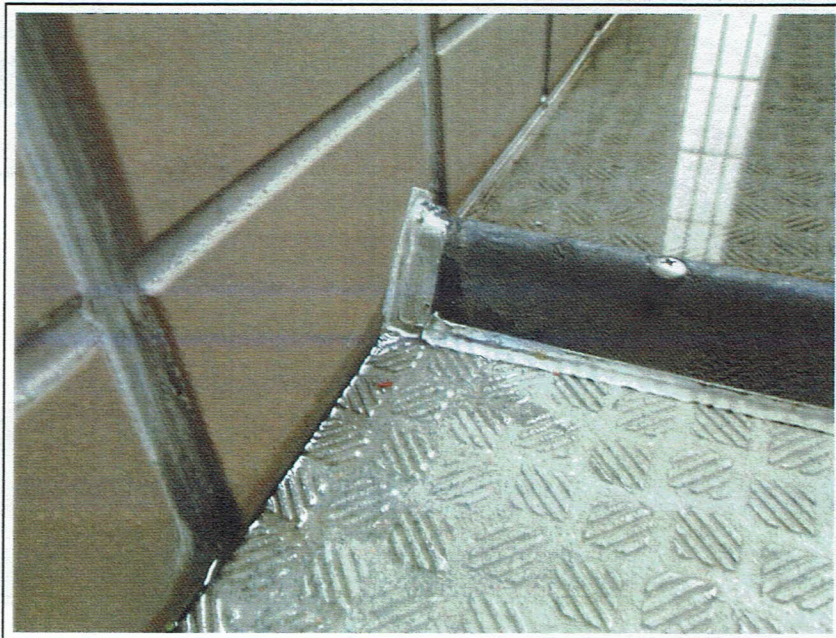
N o	23
部位	廊下端部床
内容	現状
床に溜まった雨水が長尺シートおよびタイル裏を伝い手前側に流れてくるようです。

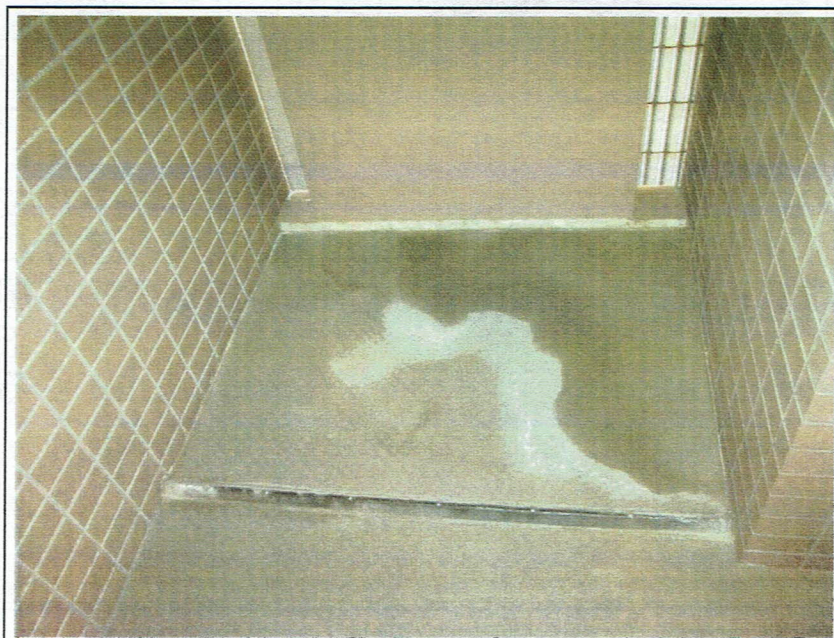
N o	24
部位	廊下端部床
内容	現状
汚れが目立つようになりました。

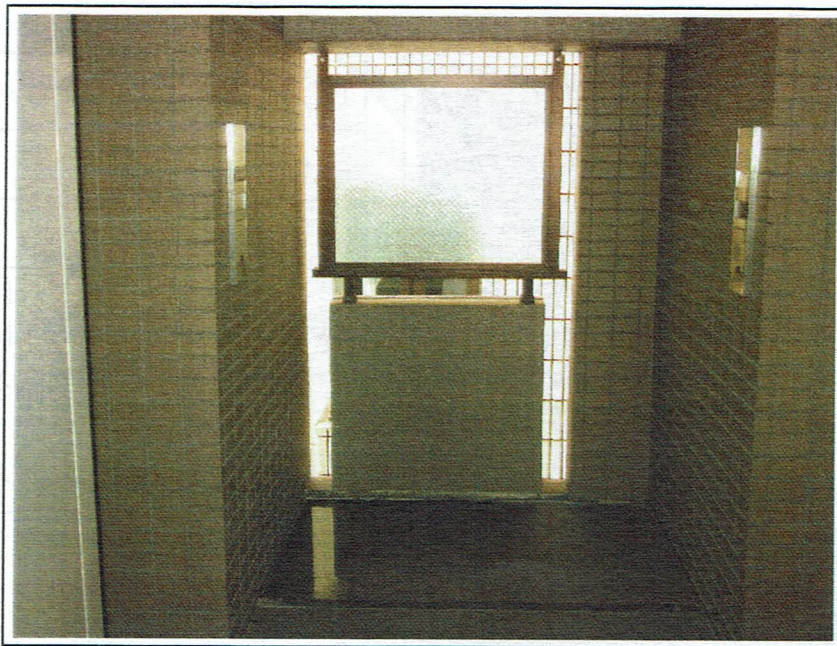
No	25
部位	廊下端部
内容	現状
H27. 5. 13撮影 前日の大雨と強風により廊下端部に雨水が溜まっていました。上階ほど風が強いため雨の吹き込む量が多いようです。

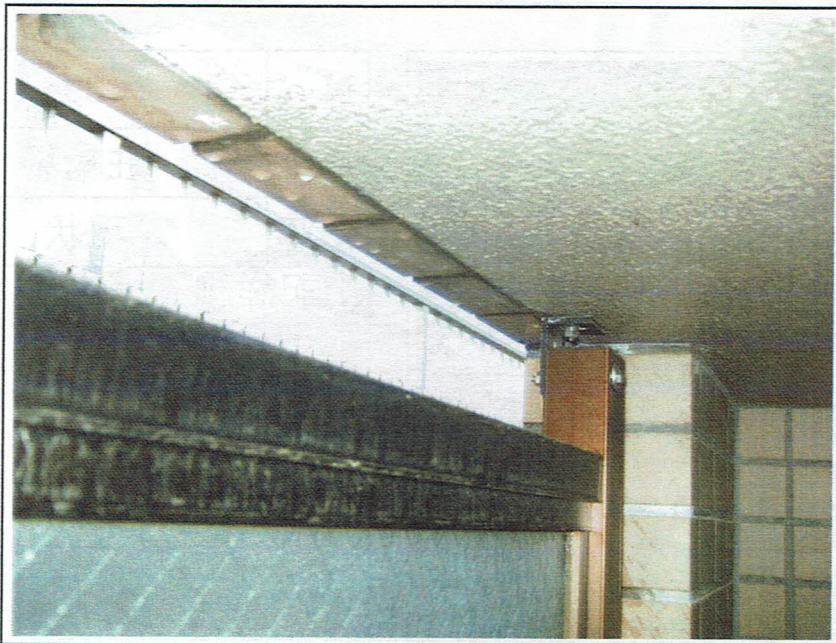
No	26
部位	11F廊下端部開口
内容	現状
開口上部の水切りが悪いいため、目隠しアルミフレームに雨水が垂れて来て床に溜まるようです。

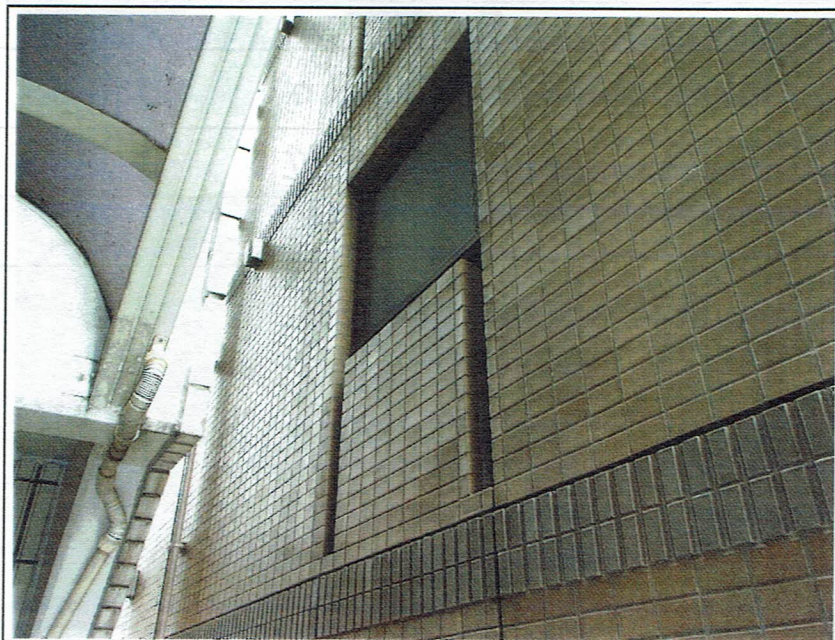
No	27
部位	廊下端部開口
内容	現状
手摺壁両端にスリットがあるために開口部を塞ぐことが難しい。庇および開口横に縦型の水切りを取り付けるしかないのではないかと思います。

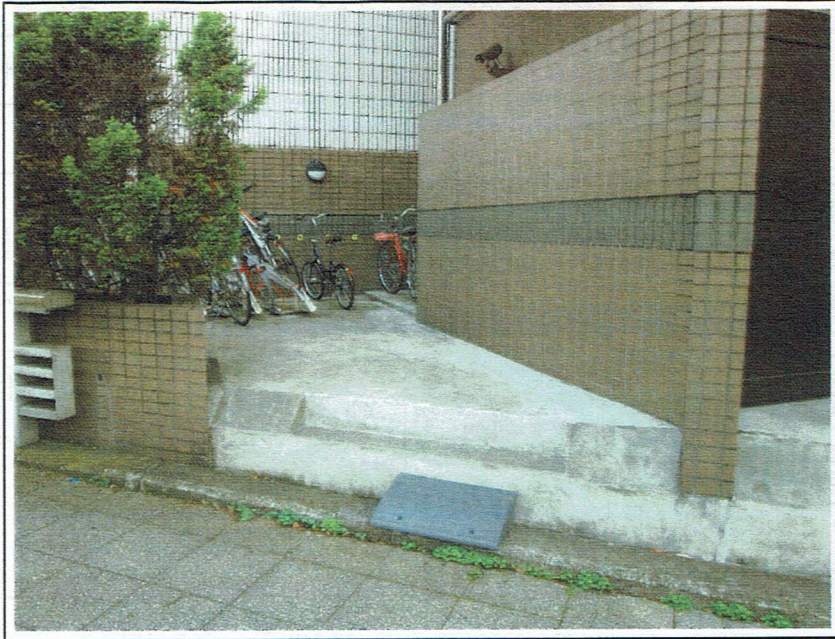
№	28
部位	駐輪場
内容	現状
<p>理事長より駐輪場に屋根をかけた方が良いのではないかと指摘を受けました。 道路との段差があるため樹脂製のステップを設置しました。</p>

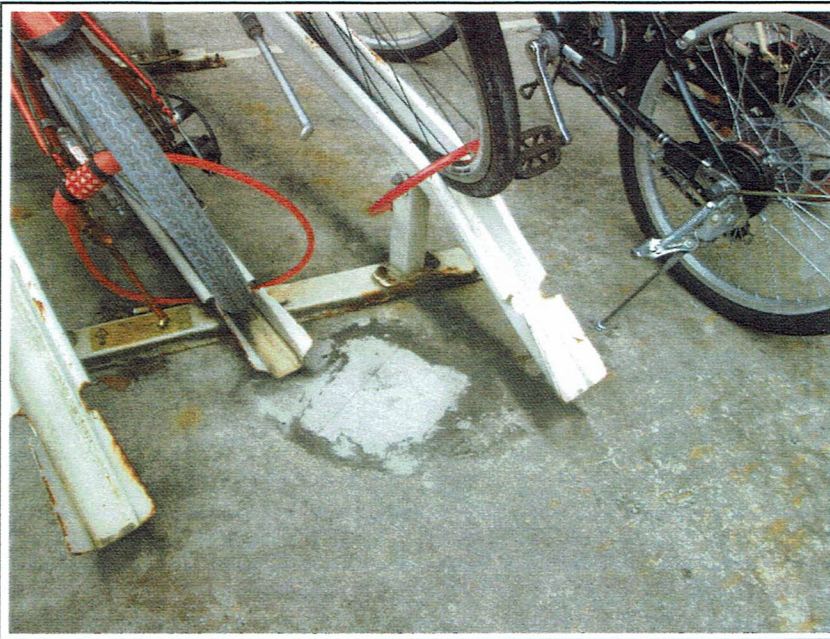
№	31
部位	駐輪場
内容	現状
<p>床面で水に接し易い部分では発錆が進んでいます。</p>

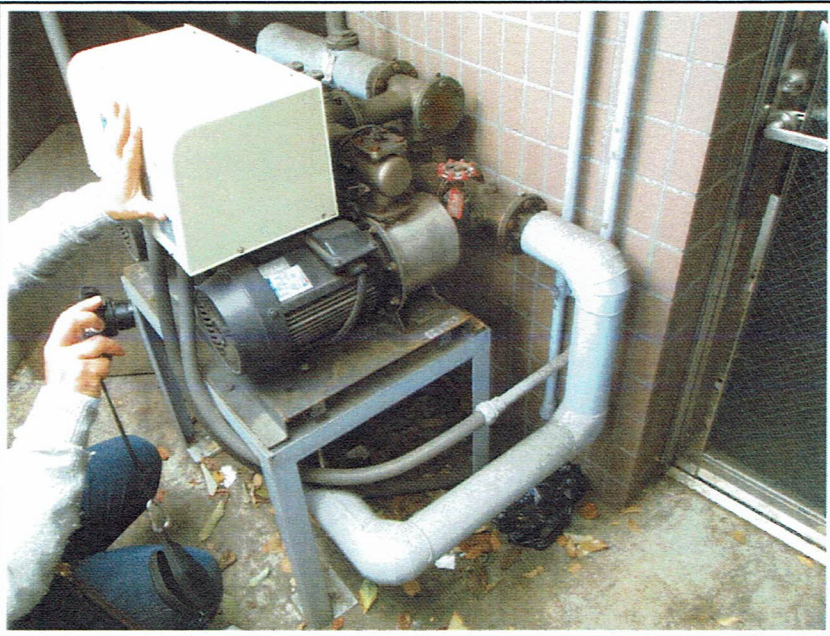
№	32
部位	給水ユニット
内容	現状
<p>1F屋外階段下が給水増圧ポンプの設置場所です。</p>

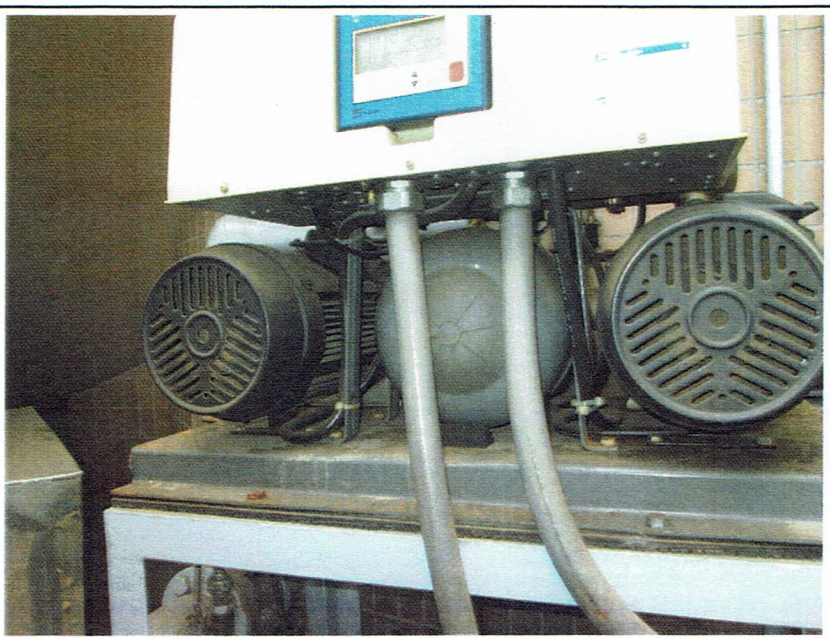
№	33
部位	給水ユニット
内容	現状
<p>一般に増圧給水ポンプの耐用年数は15年と言われています。増圧ポンプとして初期の製品のため交換部品も在庫がありません。更新の準備をお勧めいたします。</p>
