建物巡回点検調査シート

調査日：2021年12月18日

建物名	グリフィン横浜・桜木町
-----	-------------

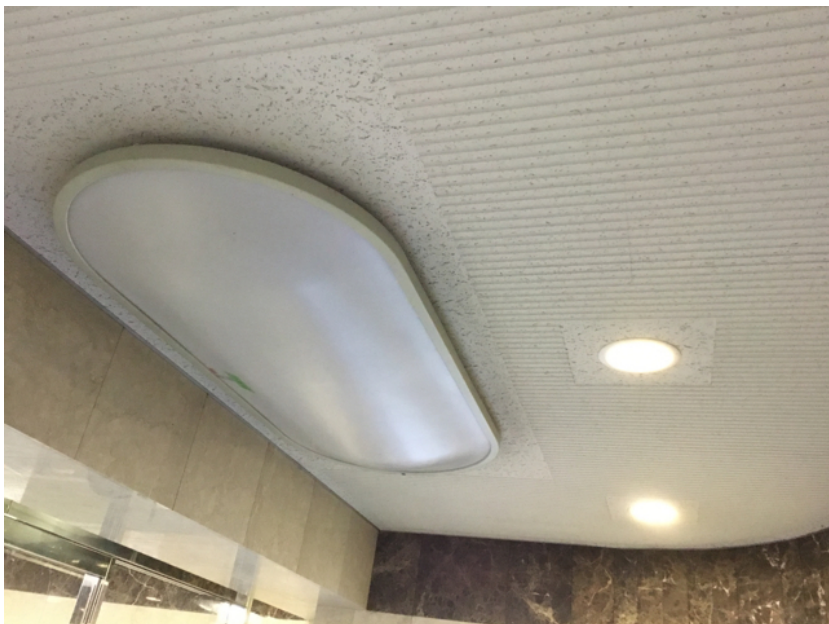
場所： エントランス

不具合箇所： EVホール照明器具故障

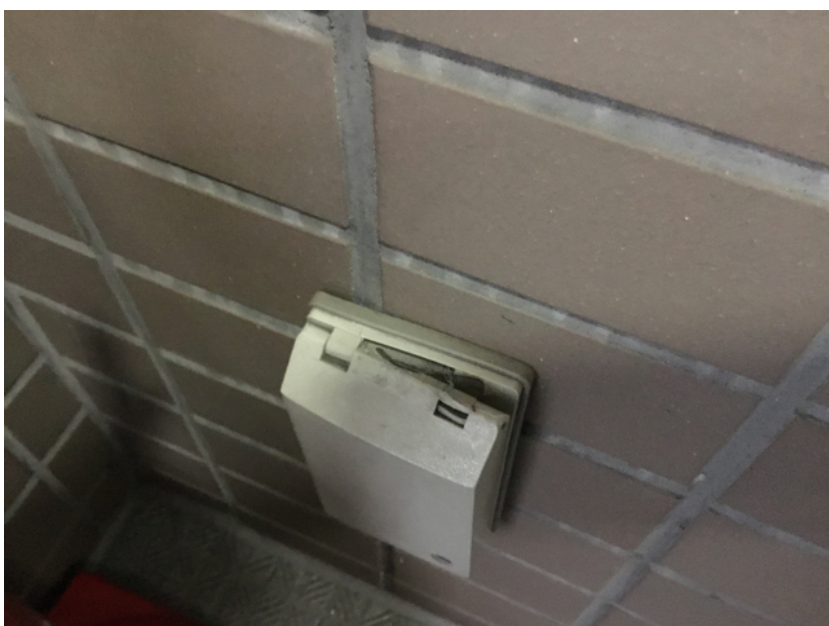
場所： 廊 下

不具合箇所： 2階コンセントカバー破損

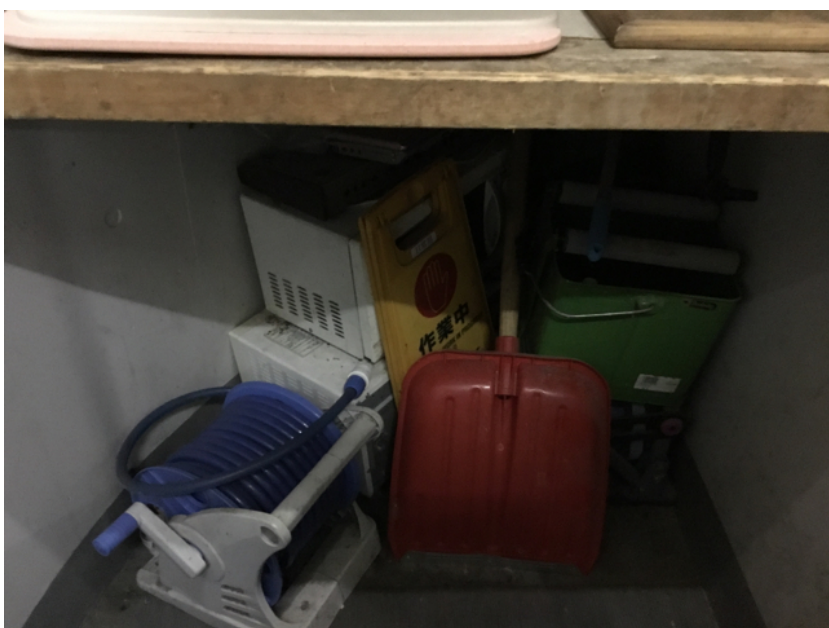
場所： ゴミ置き場

不具合箇所： 粗大ゴミ

備考： 電子レンジ、ノートパソコン

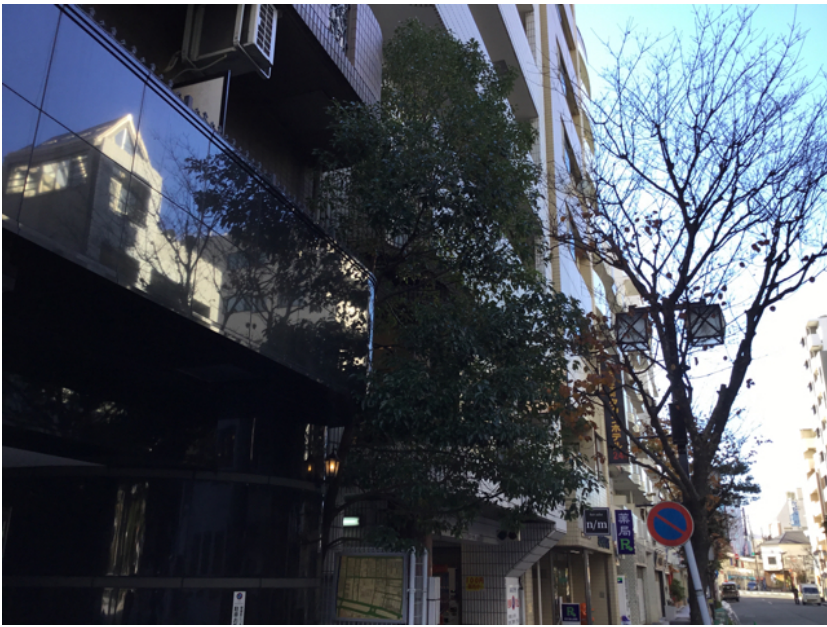
場所： 駐車場入口

不具合箇所： 右側植栽伸び

備考： 2階のベランダの中まで木々が入り込んでいる。3階まで伸びている。

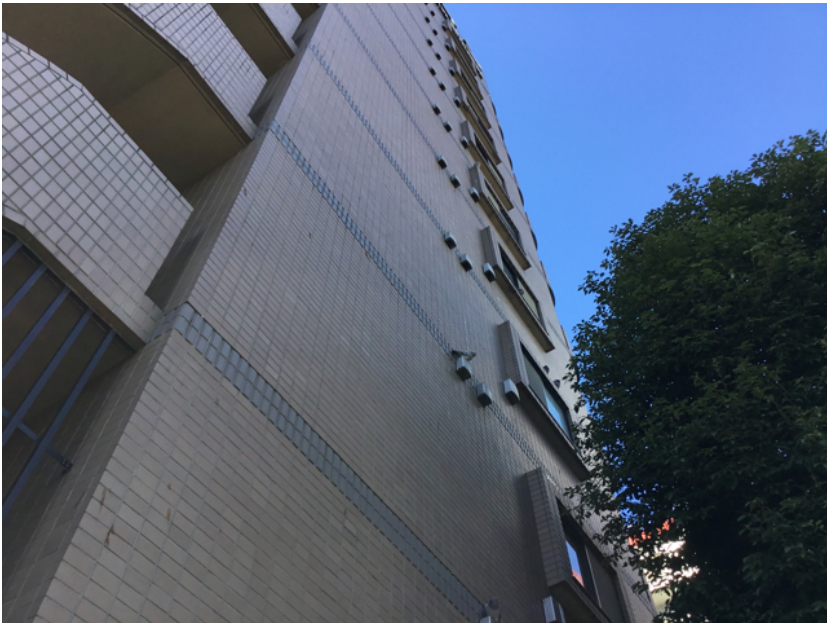
場所： 左妻側外壁

不具合箇所： 鳩の群れ

備考： 窓枠や換気口に鳩が群がって下の外壁に鳩のフンが付着

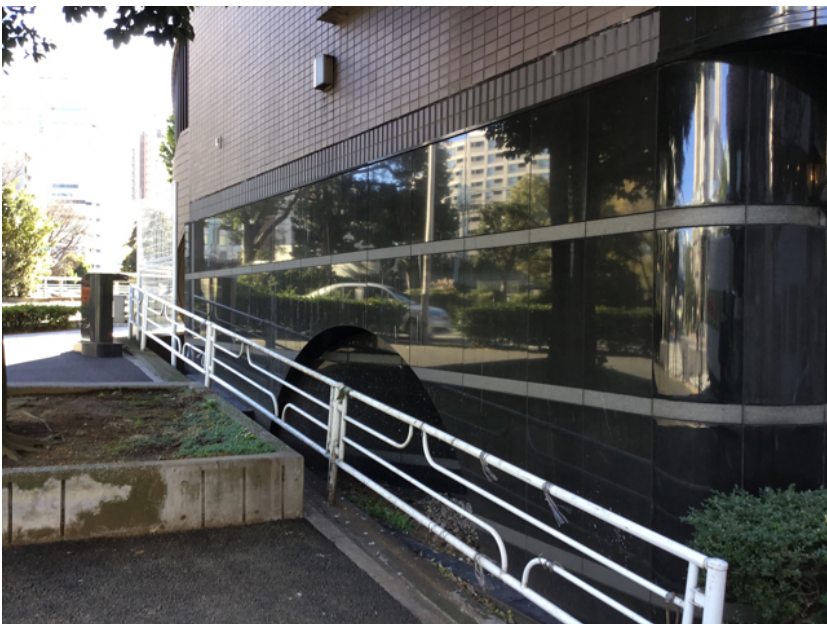
場所： 左妻側外壁

不具合箇所： 鳩のフンが付着

備考： 広範囲に鳩のフンが付着。窓枠や換気口に鳩が群がっている。

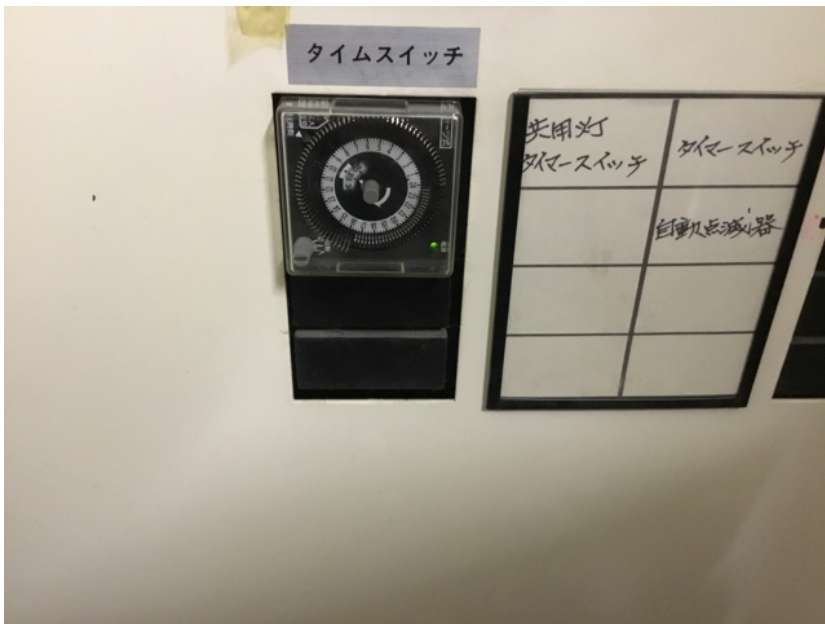
場所： 管理員

不具合箇所： タイマースイッチ故障

備考： 止まっている。パナソニック製 TB35シリーズ ランプ点滅、予備電源容量不足と思われる。

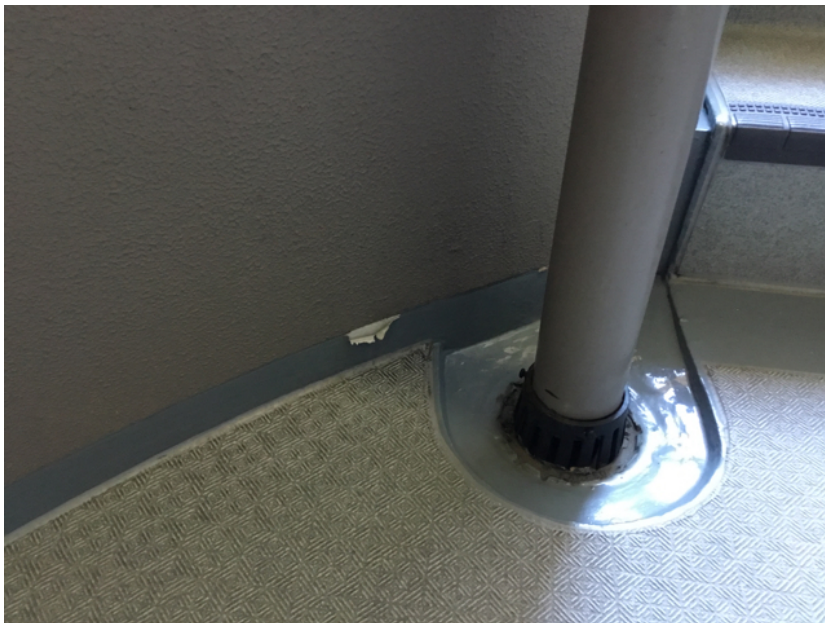
場所： 廊 下

不具合箇所： 301前腰壁ウレタン防水シート剥がれ
