建物巡回点検調査シート

調査日：2023年11月27日

建物名	グリフィン横浜・桜木町
-----	-------------

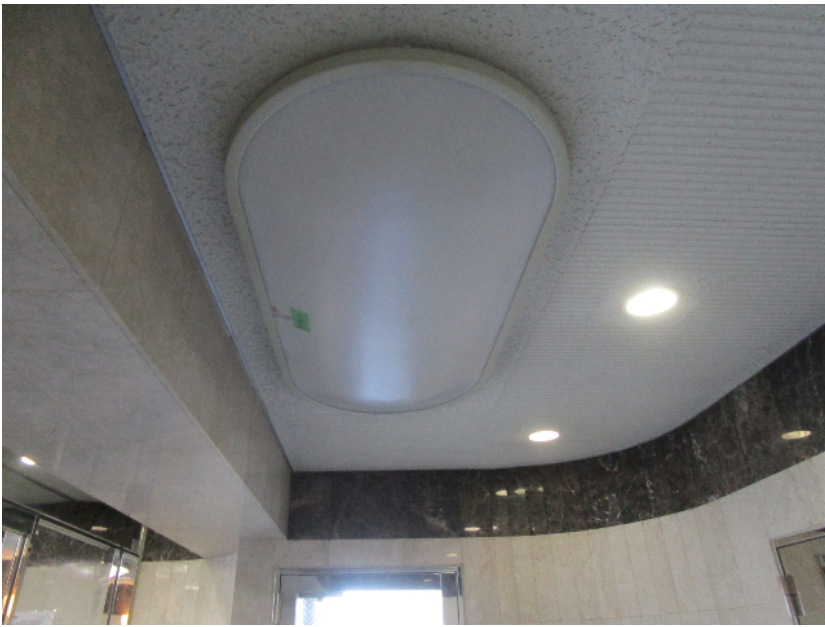
場所： エントランス

不具合箇所： EVホール照明器具故障

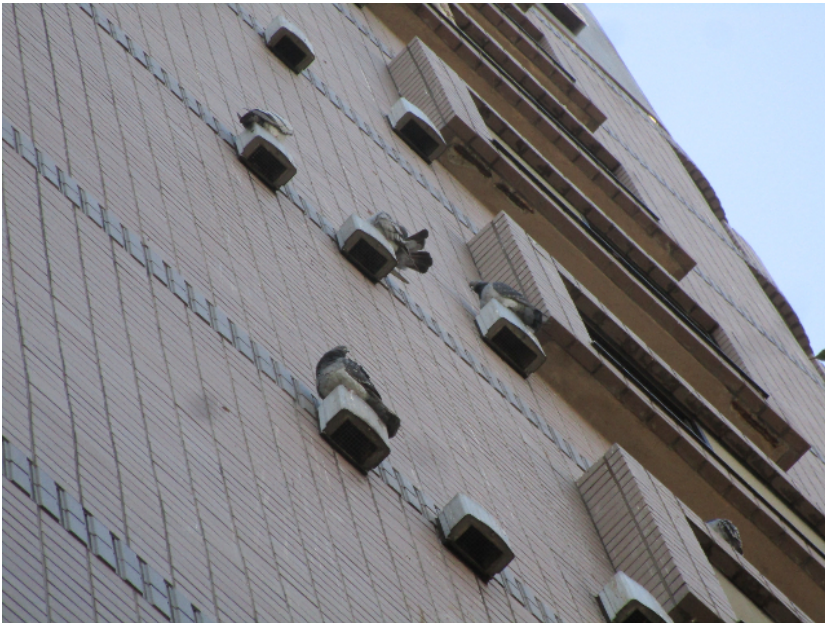
場所： 左妻側外壁

不具合箇所： 鳩の群れ

備考： 窓枠や換気口に鳩が群がって下の外壁に鳩のフンが付着

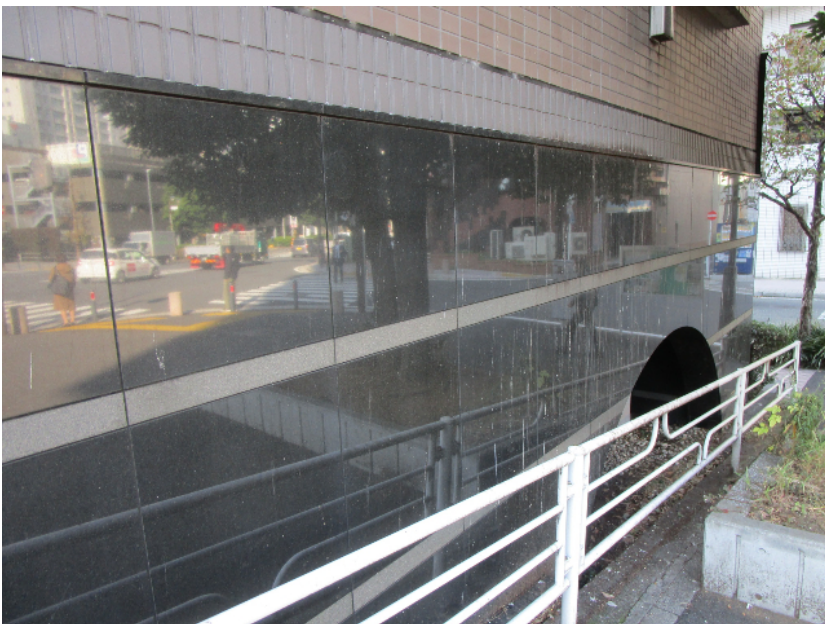
場所： 左妻側外壁

不具合箇所： 鳩のフンが付着

備考： 広範囲に鳩のフンが付着。窓枠や換気口に鳩が群がっている。

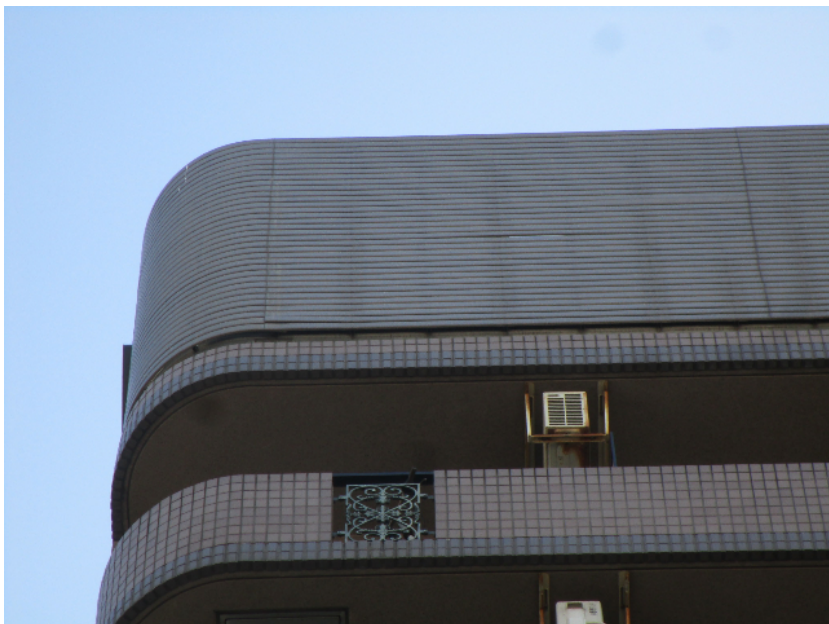
場所： 屋 上

不具合箇所： パネル一部に歪み

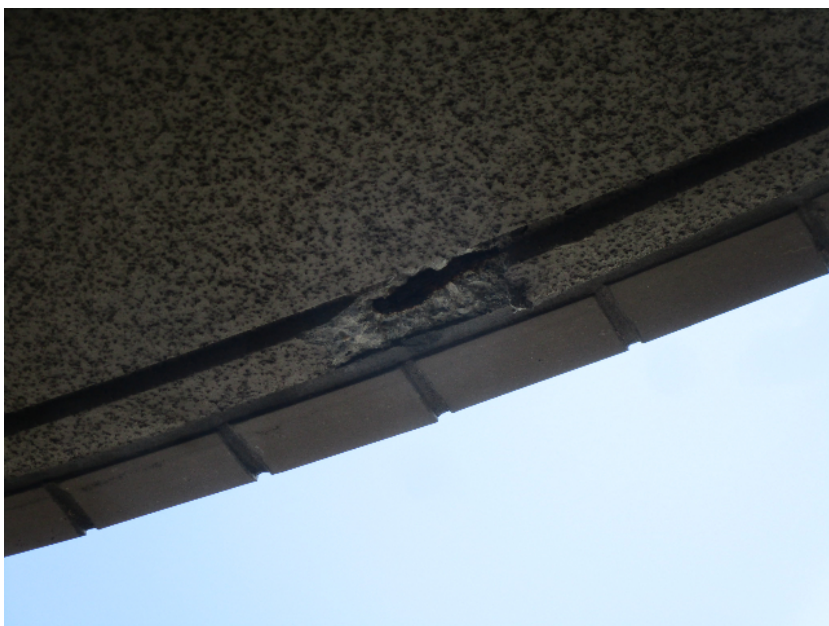
場所： 階 段

不具合箇所： 8階天井爆裂

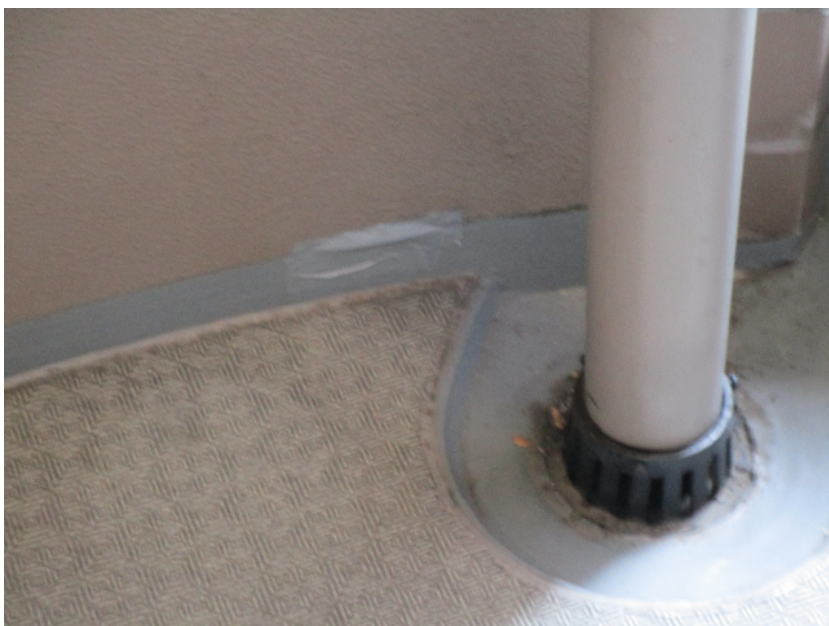
場所： 廊 下

不具合箇所： 301前腰壁ウレタン防水シート剥がれ

備考： テープで仮補修

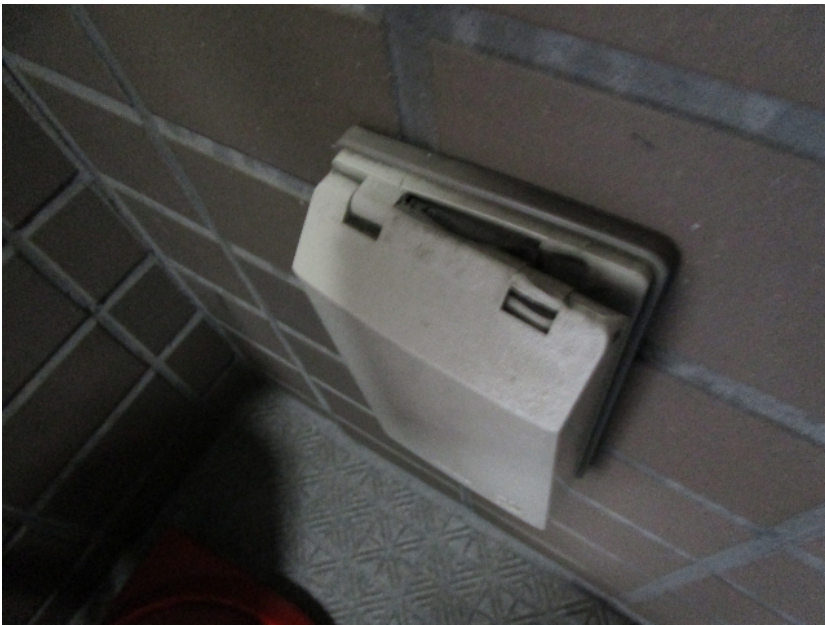
場所： 廊 下

不具合箇所：2階コンセントカバー破損

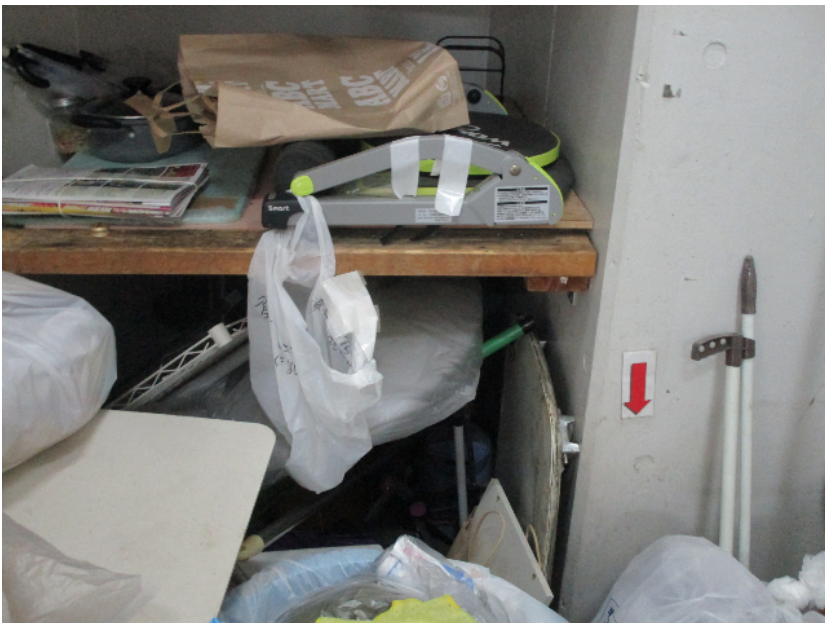
場所： ゴミ置き場

不具合箇所：粗大ゴミ

備考： 電子レンジ他

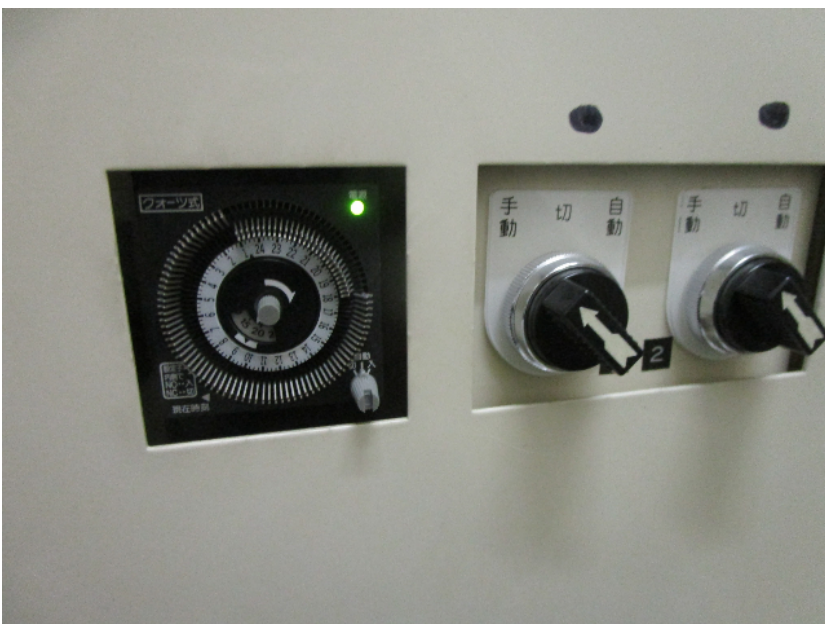
場所： 管理員室

不具合箇所：タイマースイッチ故障

備考： 止まっている。パナソニック製 TB35シリーズ ランプ点滅、予備電源容量不足と思われる。

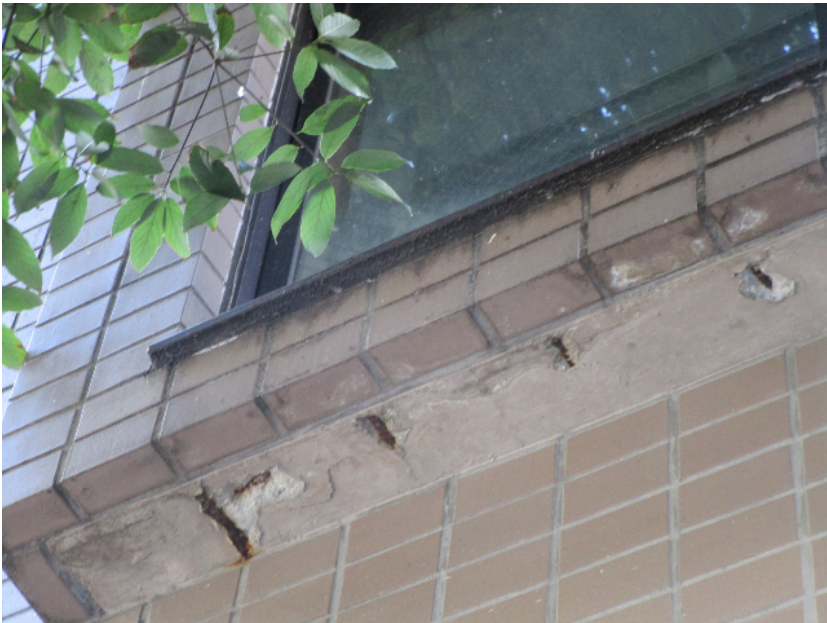
場所： 建物左妻側  
不具合箇所： 2階出窓下部爆裂  
備考：

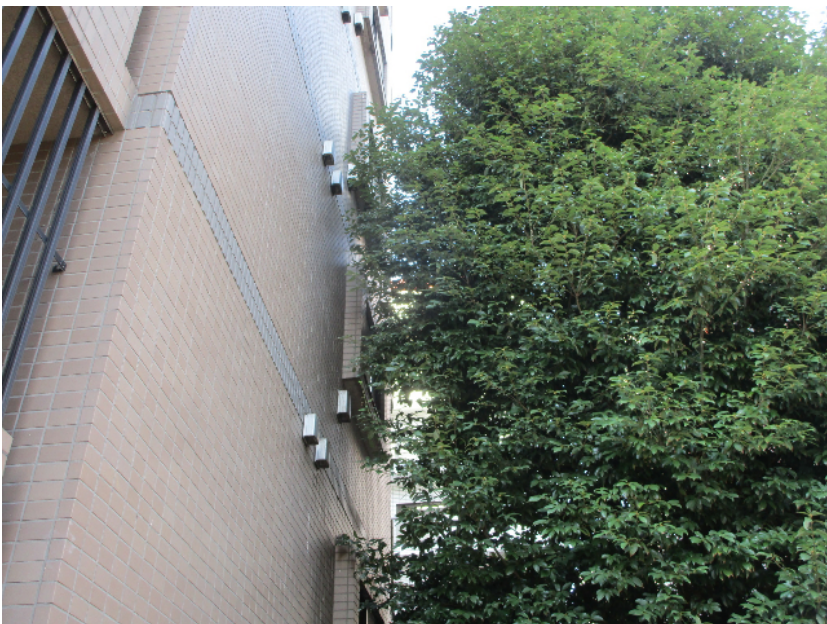
場所： 建物左妻側  
不具合箇所： 植栽建物接触、隣地より  
備考：

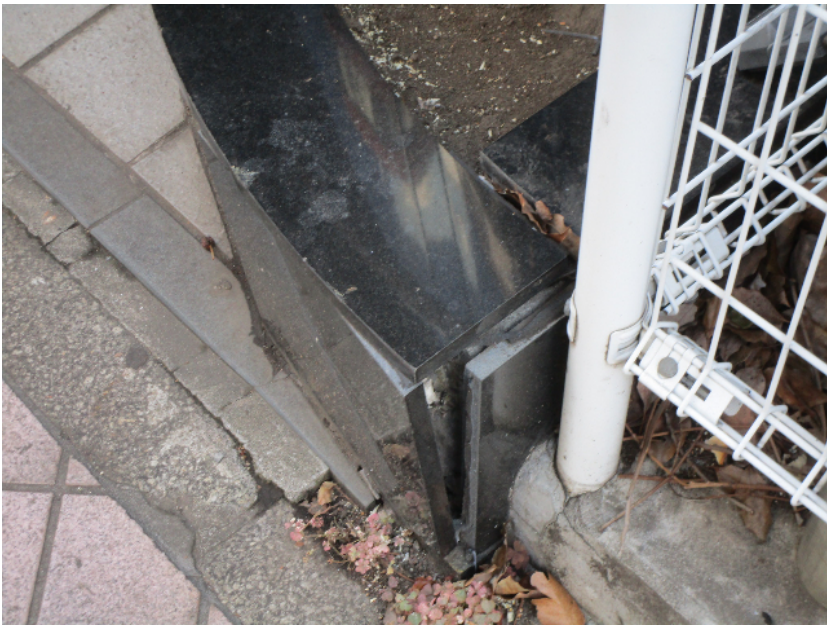
場所： 駐車場右側植栽腰壁  
不具合箇所： タイルクラック、一部剥離  
備考：

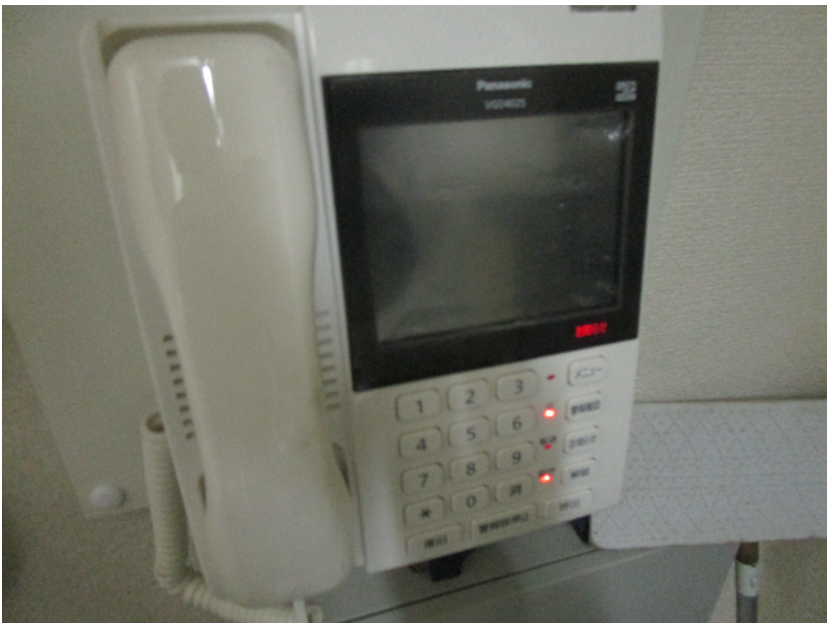
場所： 管理員室  
不具合箇所： インターホンメッセージ有り  
備考： お知らせランプ点滅

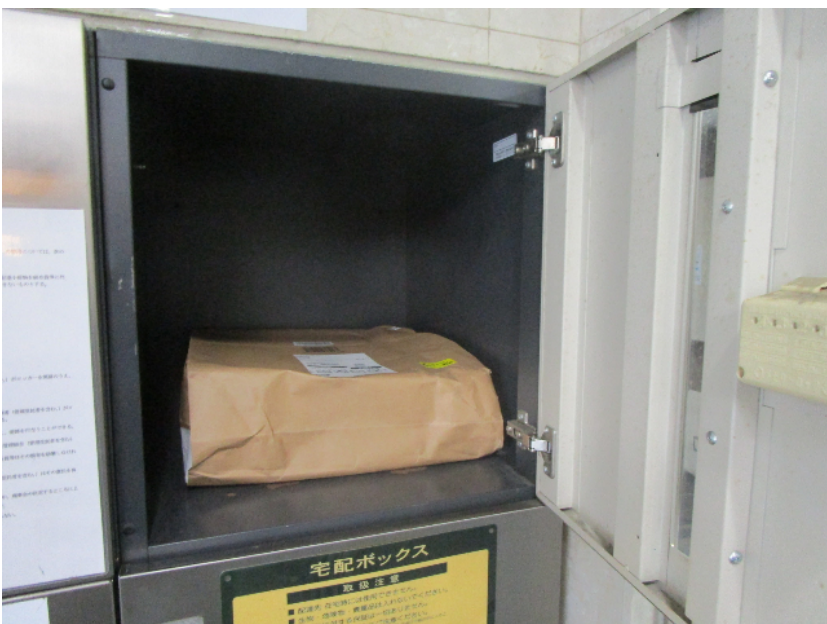
場所： 宅配ボックス長期保管  
不具合箇所： No.6 6/29着 302宛  
備考：
