# 作業写真報告書

案件No 240124-02

物件名	グリフィン横浜・桜木町 603・604号室	T・J株式会社
工事名	漏水調査	〒106-0046
作業日	2024年1月24日(水)	東京都港区元麻布 1-2-12 404
		E-mail : <a href="mailto:info@marurou.com">info@marurou.com</a>

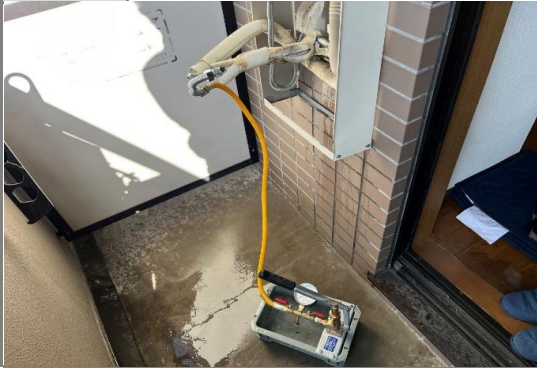
No.41

給水管耐圧テスト

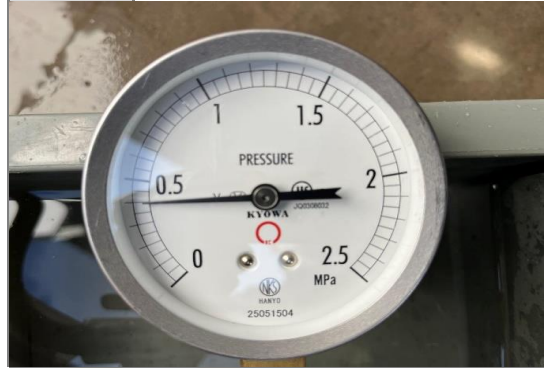
No.42

給水管へ0.4Mpa

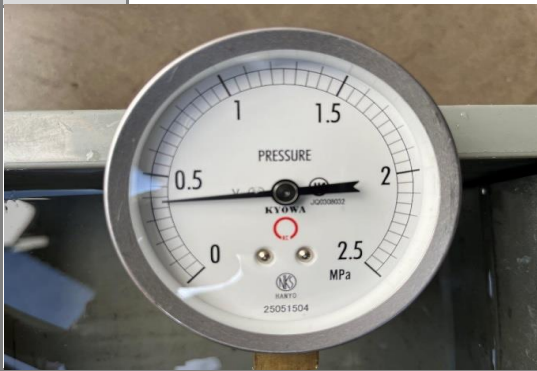
No.43

顕著な圧力低下はみられません

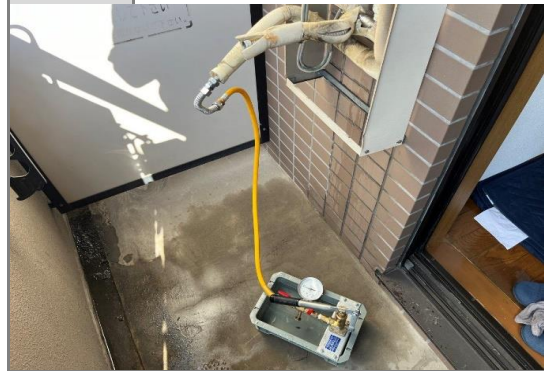
No.44

給湯管耐圧テスト

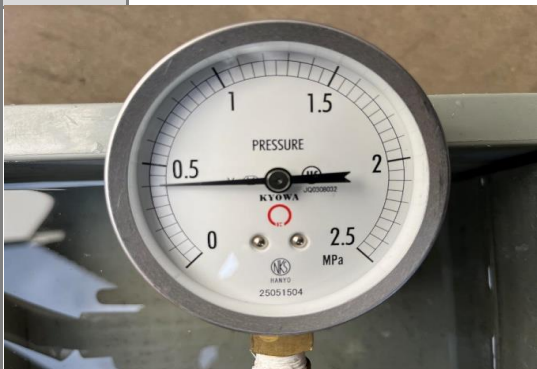
No.45

給湯管へ0.4Mpa

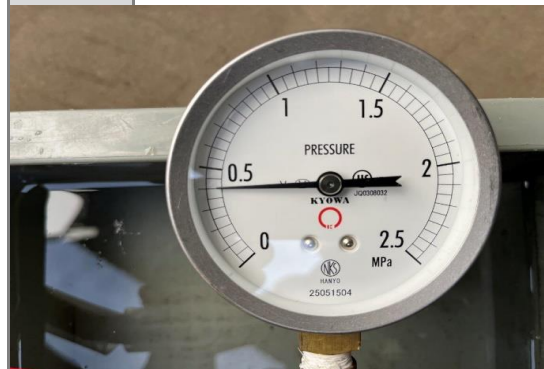
No.46

顕著な圧力低下はみられません
