建物巡回点検調査シート

調査日：2023年12月23日

建物名	グリフィン横浜・桜木町
-----	-------------

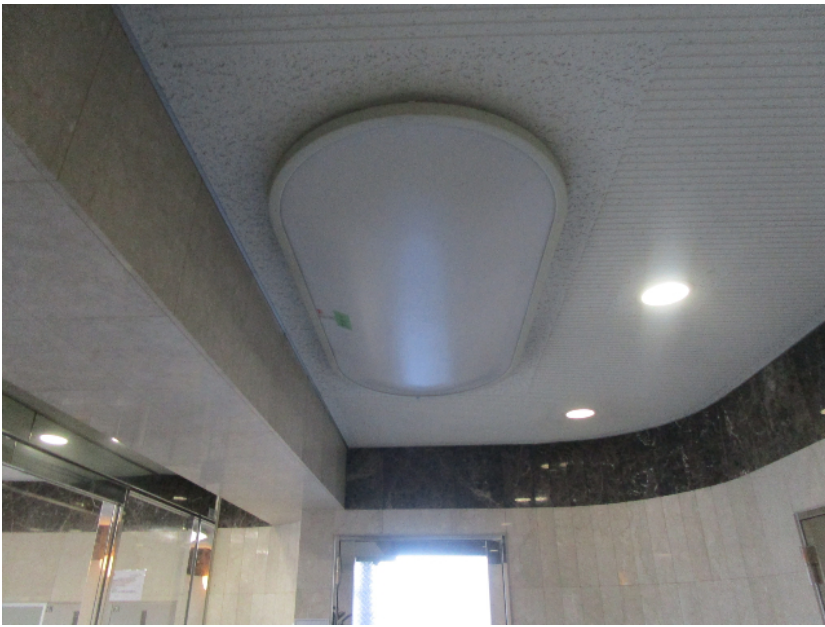
場所： エントランス

不具合箇所： EVホール照明器具故障

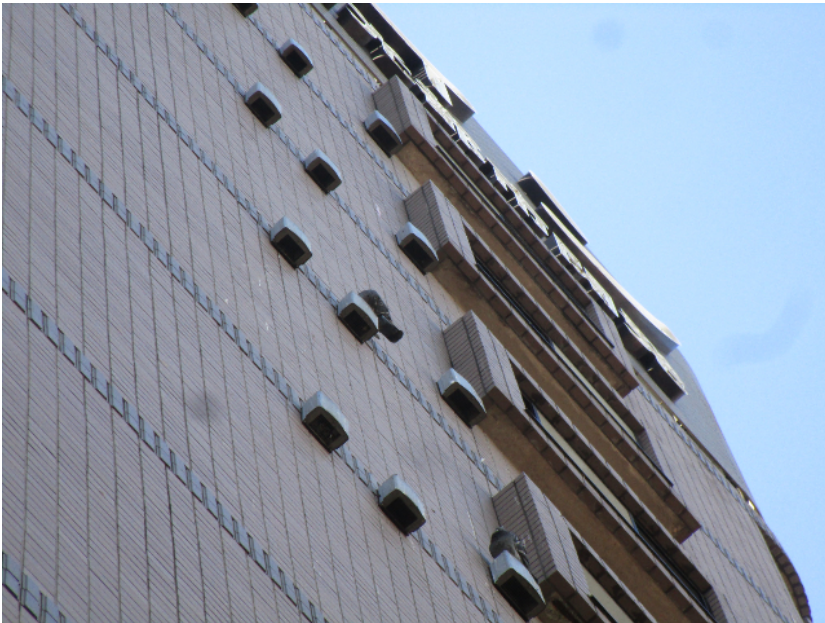
場所： 左妻側外壁

不具合箇所： 鳩の群れ

備考： 窓枠や換気口に鳩が群がって下の外壁に鳩のフンが付着

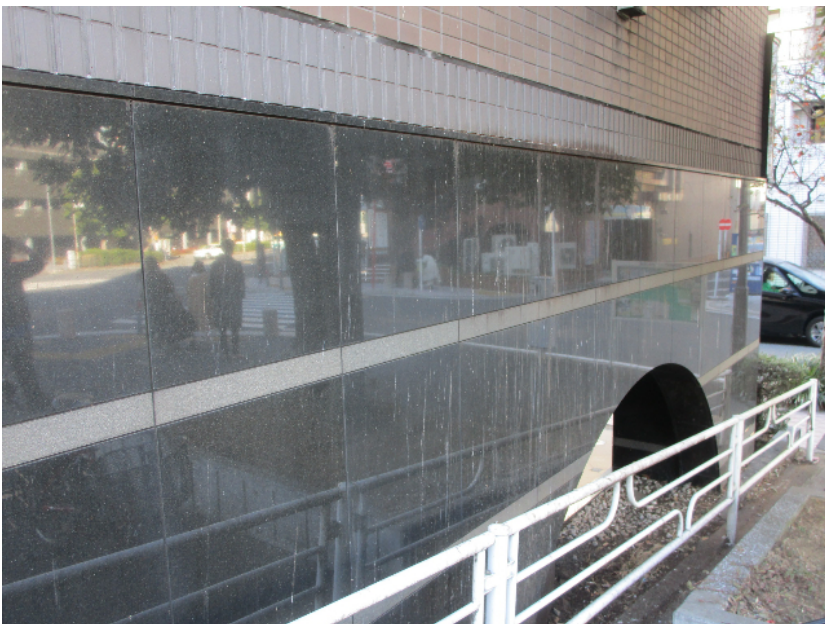
場所： 左妻側外壁

不具合箇所： 鳩のフンが付着

備考： 広範囲に鳩のフンが付着。窓枠や換気口に鳩が群がっている。

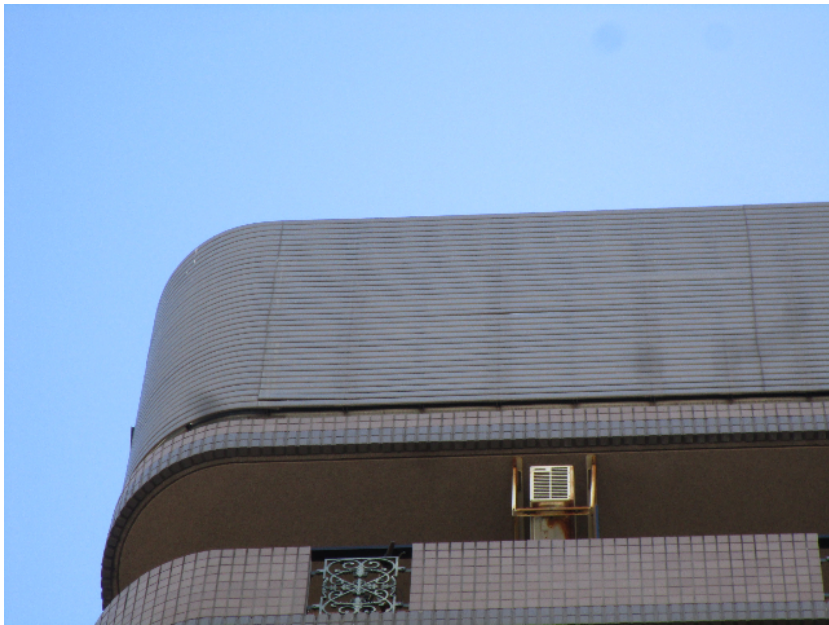
場所： 屋 上

不具合箇所： パネル一部に歪み

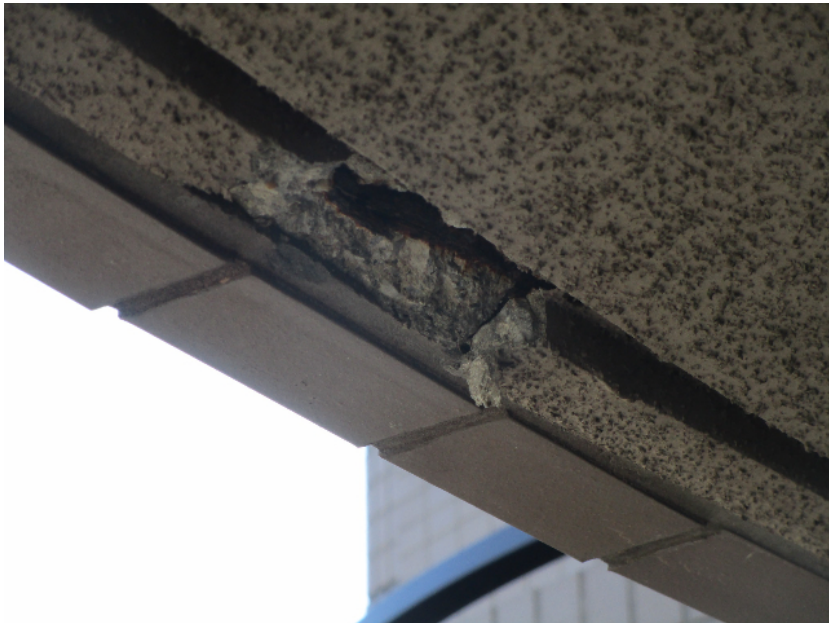
場所： 階 段

不具合箇所： 8階天井爆裂

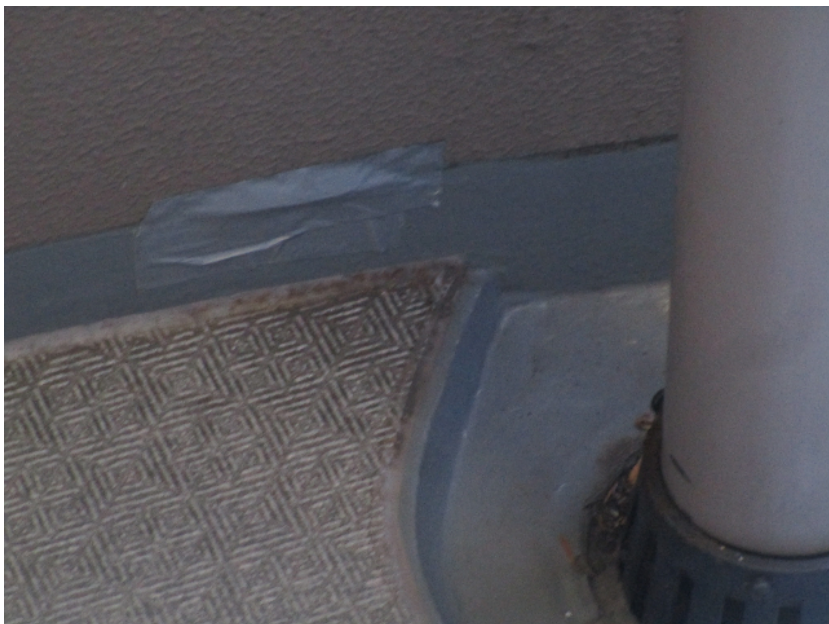
場所： 廊 下

不具合箇所： 301前腰壁ウレタン防水シート剥がれ

備考： テープで仮補修

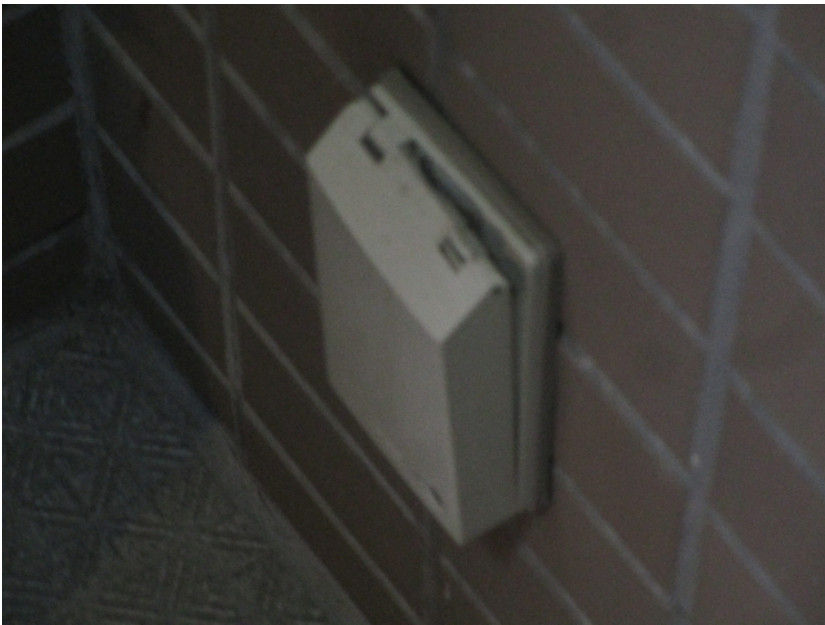
場所： 廊 下

不具合箇所：2階コンセントカバー破損

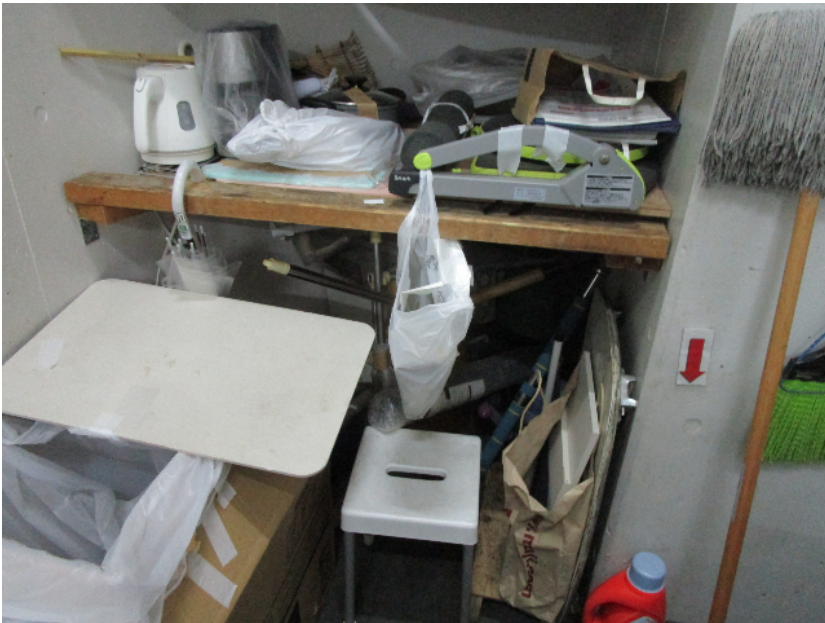
場所： ゴミ置き場

不具合箇所：粗大ゴミ

備考： 電子レンジ他

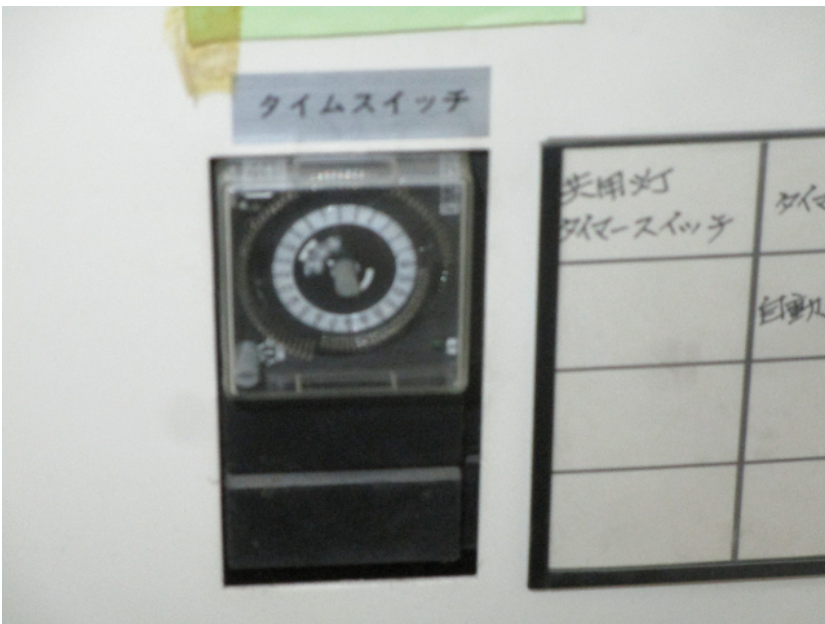
場所： 管理員室

不具合箇所：タイマースイッチ故障

備考： 止まっている。パナソニック製 TB35シリーズ ランプ点滅、予備電源容量不足と思われる。

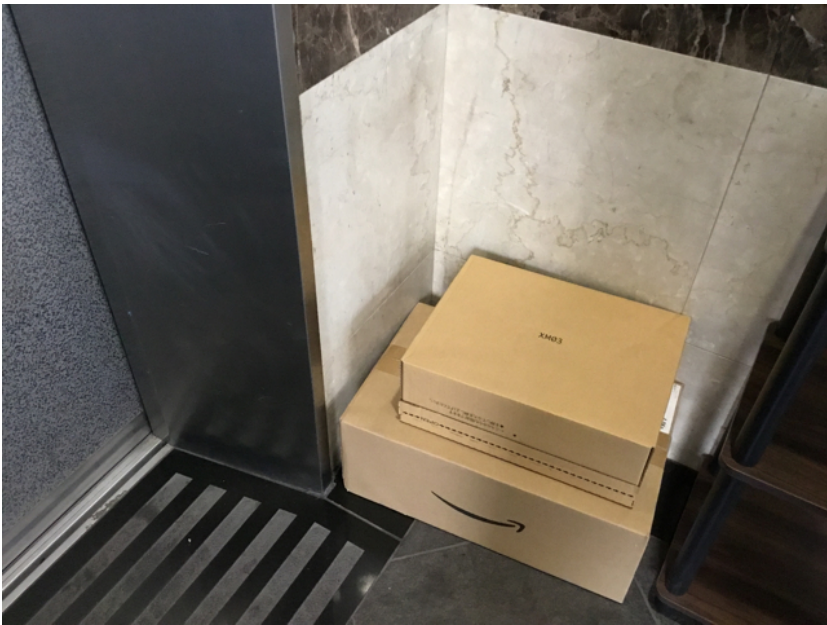
場所： エントランス

不具合箇所： EVホール 宅配物放置

備考： 管理室で保管中（502宛2つ）

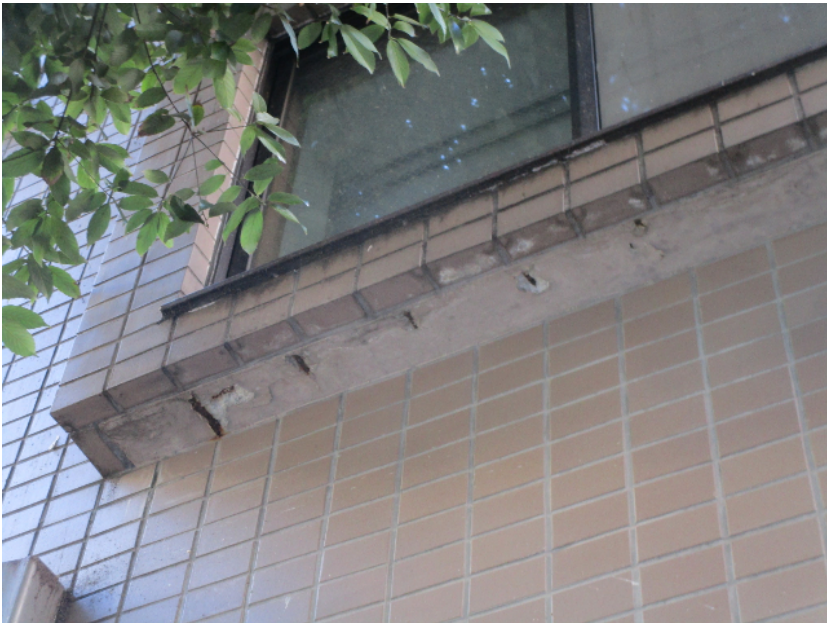
場所： 建物左妻側

不具合箇所： 2階出窓下部爆裂

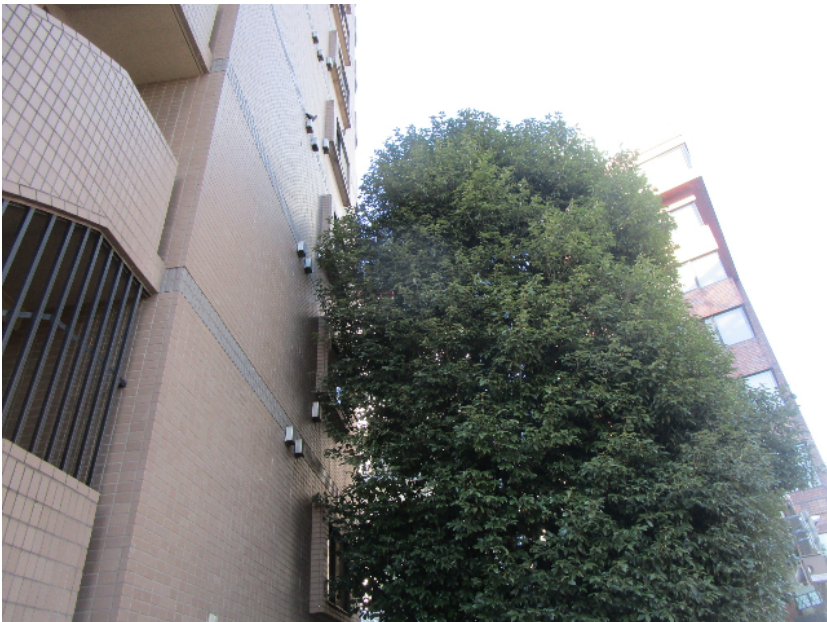
場所： 建物左妻側

不具合箇所： 植栽建物接触、隣地より

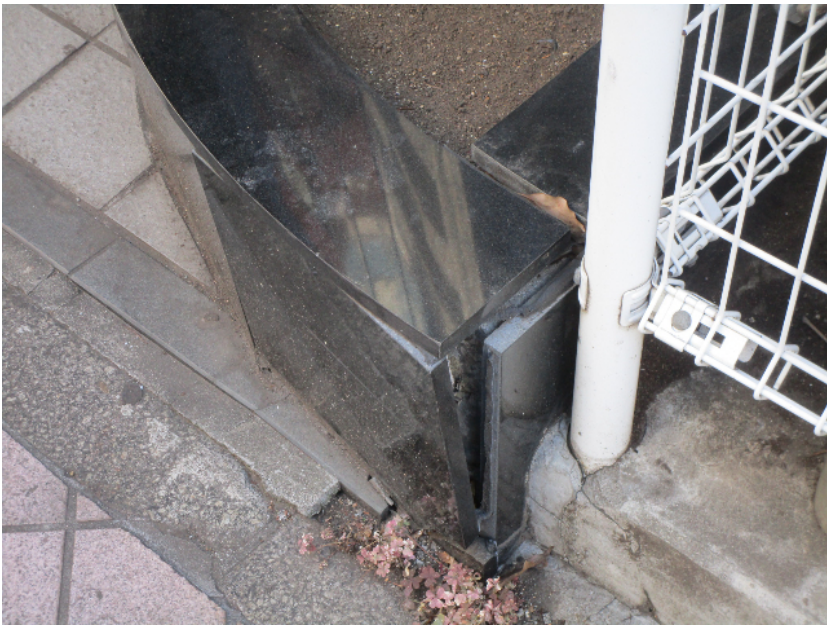
場所： 駐車場右側植栽腰壁
不具合箇所： タイルクラック、一部剥離
備考：

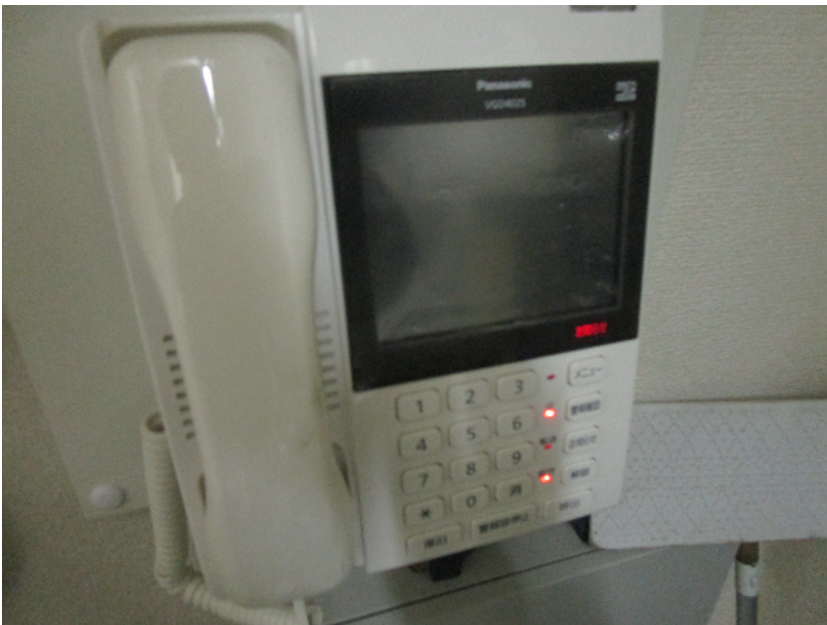
場所： 管理員室
不具合箇所： インターホンメッセージ有り
備考： お知らせランプ点滅

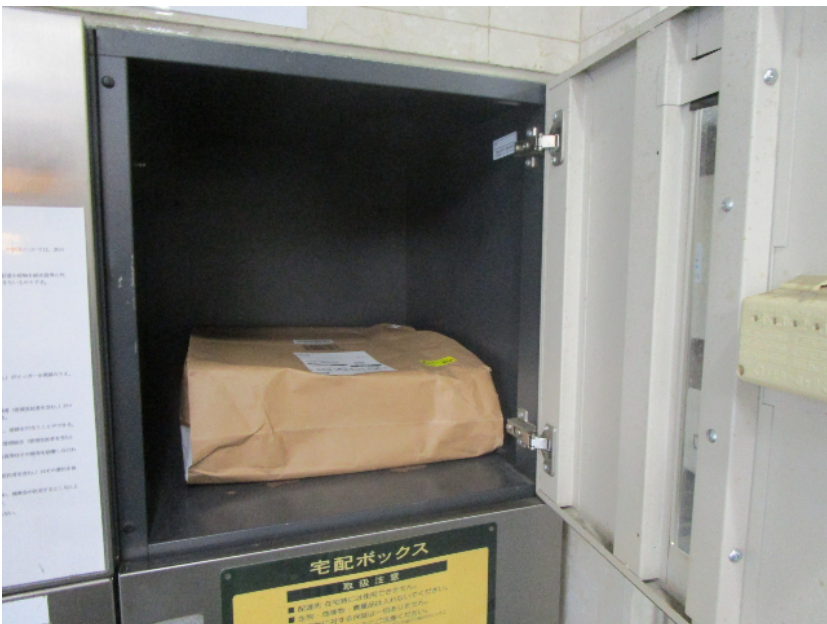
場所： 宅配ボックス長期保管
不具合箇所： No.6 6/29着 302宛
備考：
