建物巡回点検調査シート

調査日：2023年09月27日

建物名	グリフィン横浜・桜木町
-----	-------------

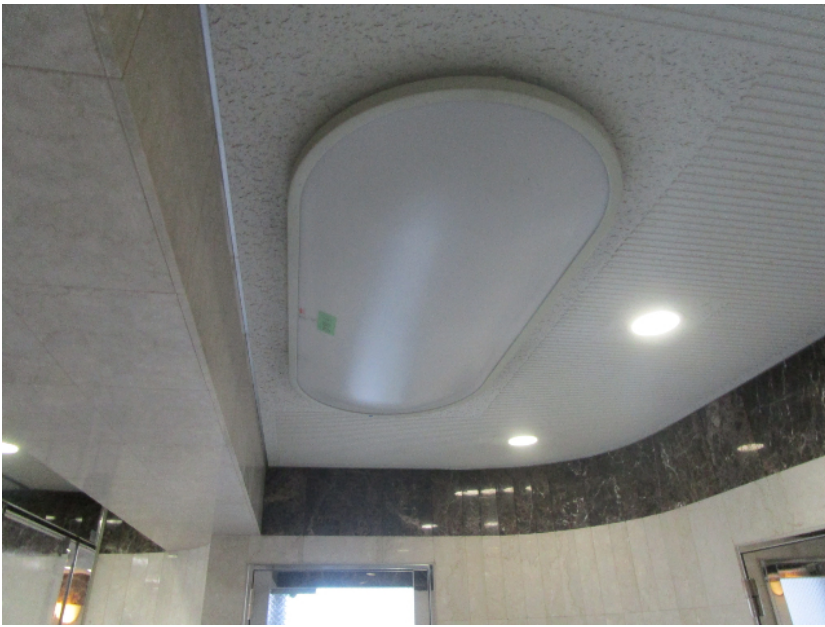
場所： エントランス

不具合箇所： EVホール照明器具故障

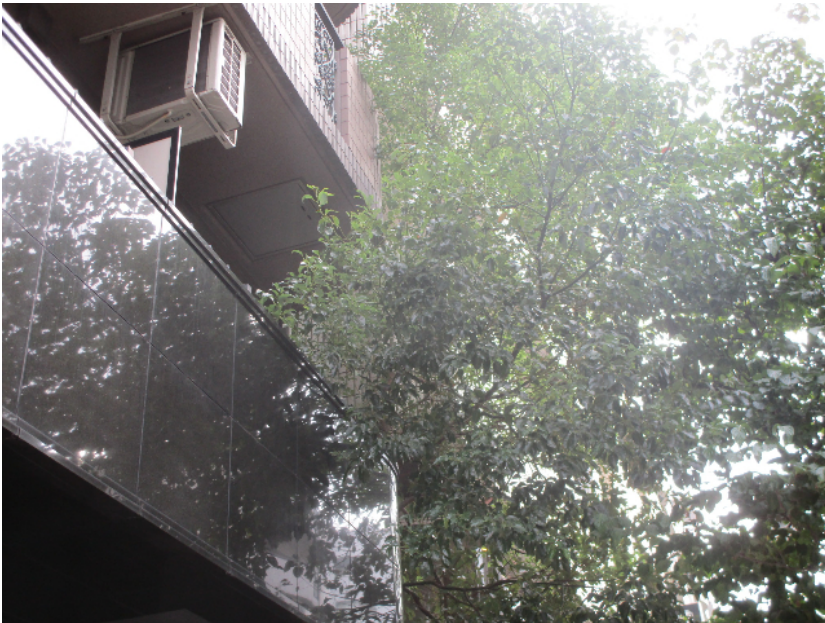
場所： 駐車場入口

不具合箇所： 右側植栽伸び

備考： 2階のベランダの中まで木々が入り込んでいる。3階まで伸びている。低い位置は剪定されている。

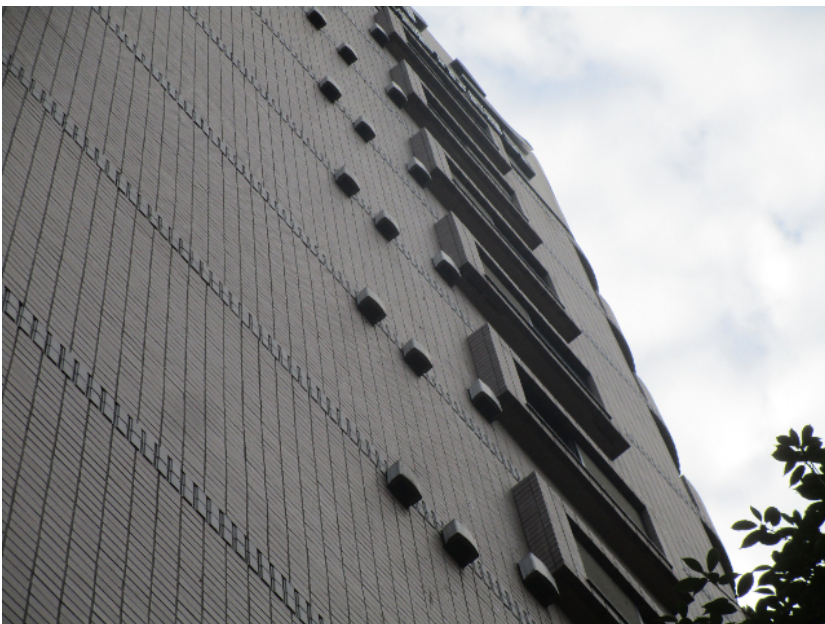
場所： 左妻側外壁

不具合箇所： 鳩の群れ

備考： 窓枠や換気口に鳩が群がって下の外壁に鳩のフンが付着

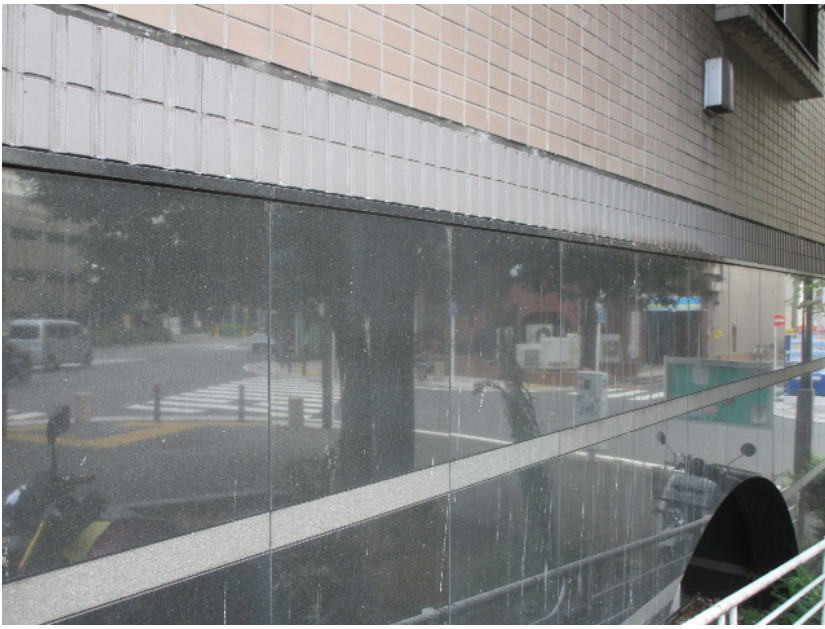
場所： 左妻側外壁

不具合箇所： 鳩のフンが付着

備考： 広範囲に鳩のフンが付着。
窓枠や換気口に鳩が群がっている。

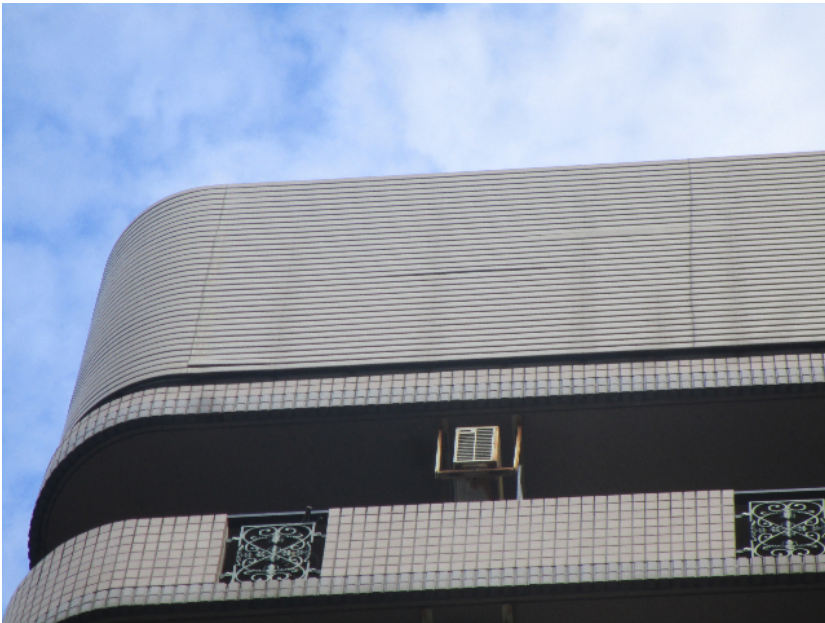
場所： 屋 上

不具合箇所： パネル一部に歪み

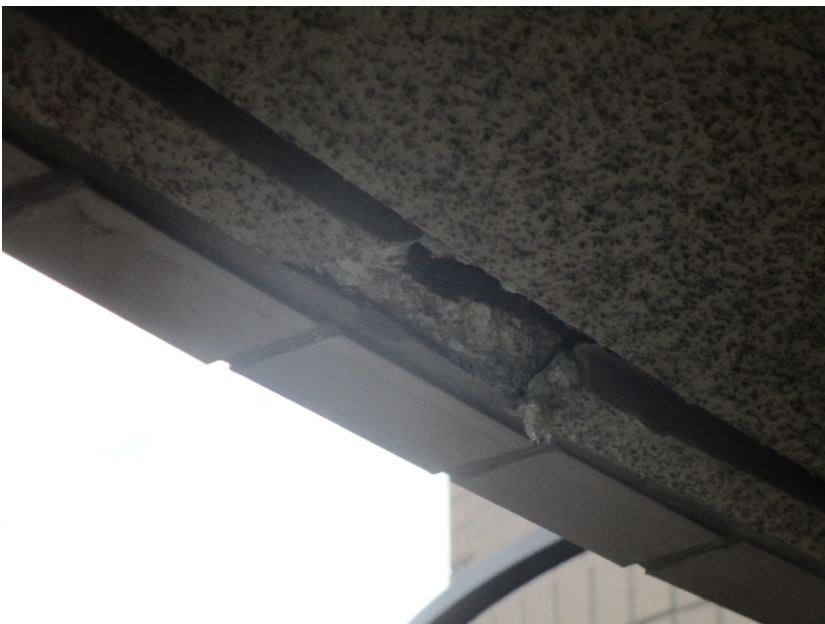
場所： 階 段

不具合箇所： 8階天井爆裂

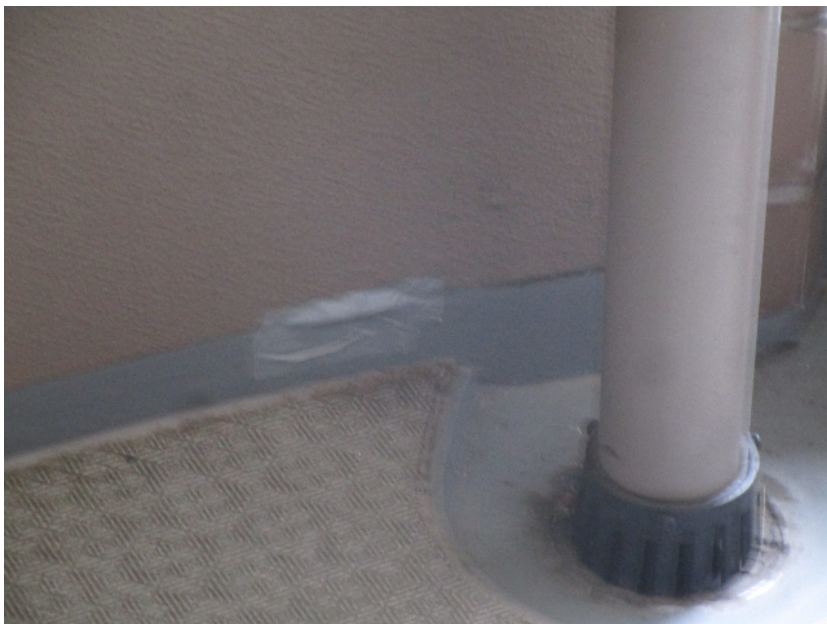
場所： 廊 下

不具合箇所： 301前腰壁ウレタン防水シート剥がれ

備考： テープで仮補修

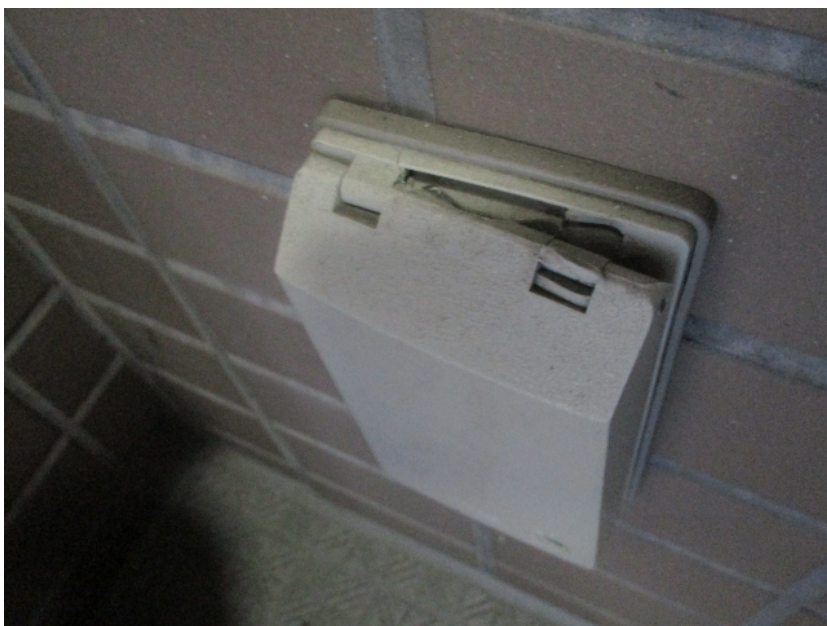
場所： 廊 下

不具合箇所： 2階コンセントカバー破損

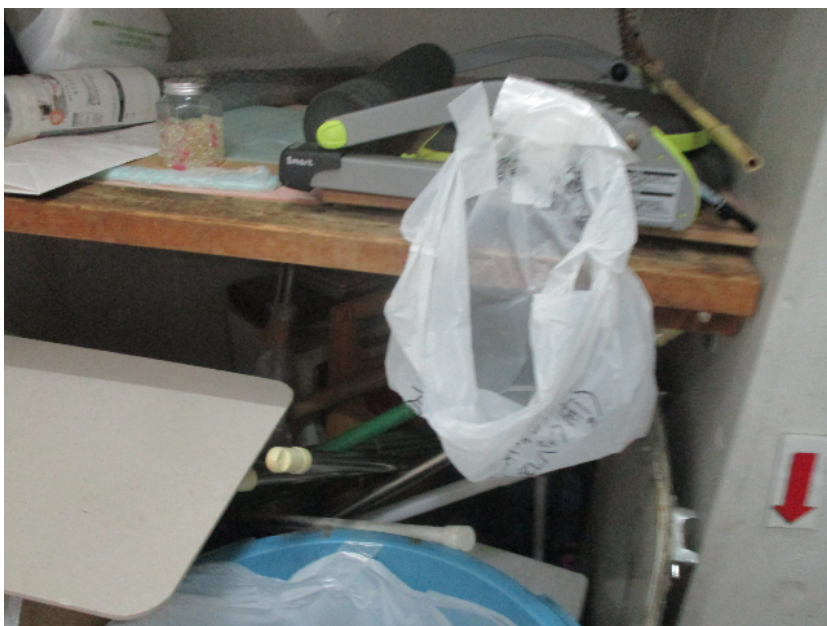
場所： ゴミ置き場

不具合箇所： 粗大ゴミ

備考： 電子レンジ、ノートパソコン他

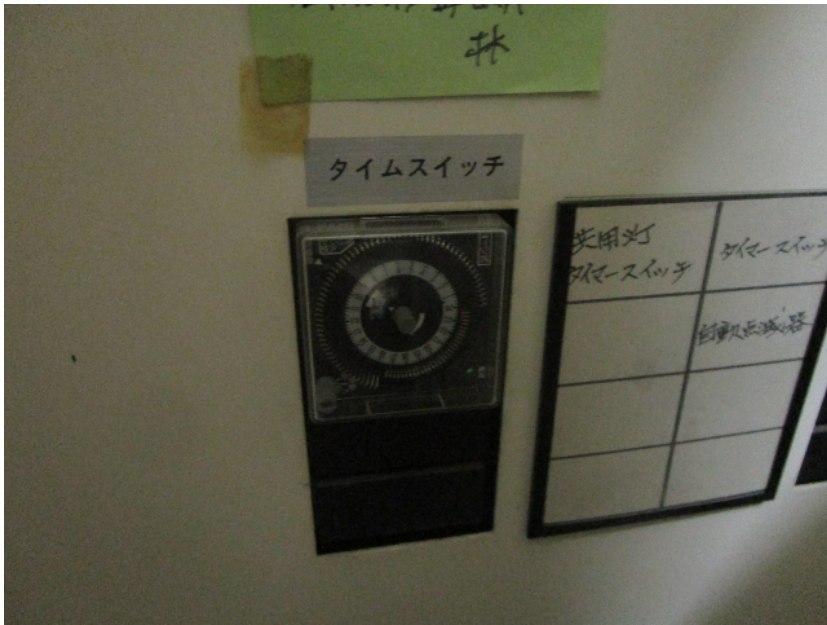
場所： 管理員

不具合箇所： タイマースイッチ故障

備考： 止まっている。パナソニック製 TB35シリーズ ランプ点滅、予備電源容量不足と思われる。

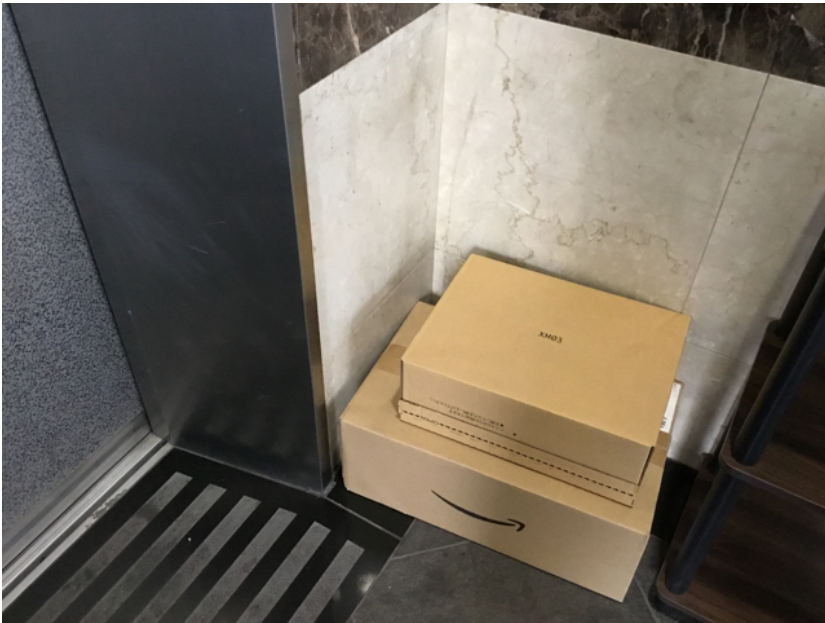
場所： エントランス

不具合箇所： EVホール 宅配物放置

備考： 管理室で保管中（502宛2つ）

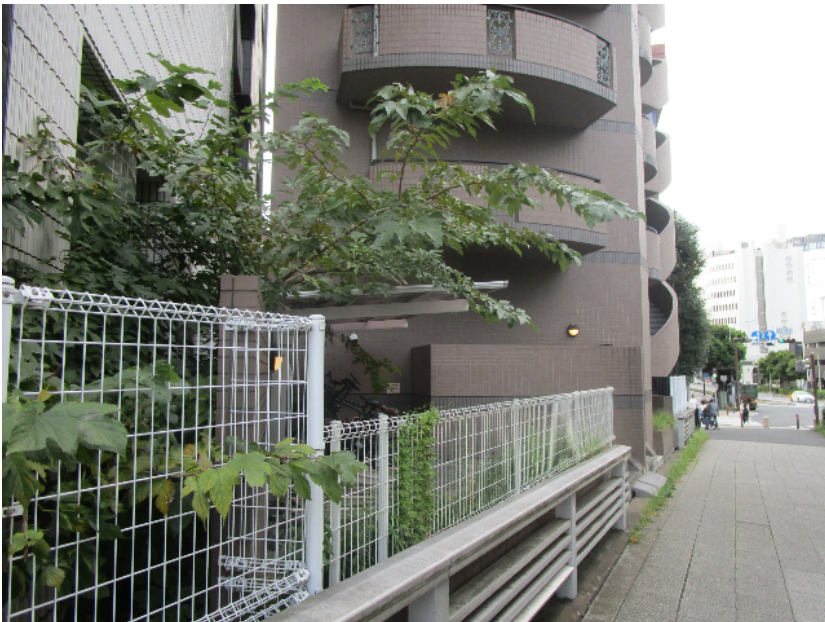
場所： 駐輪場

不具合箇所： 隣地より植栽はみ出し

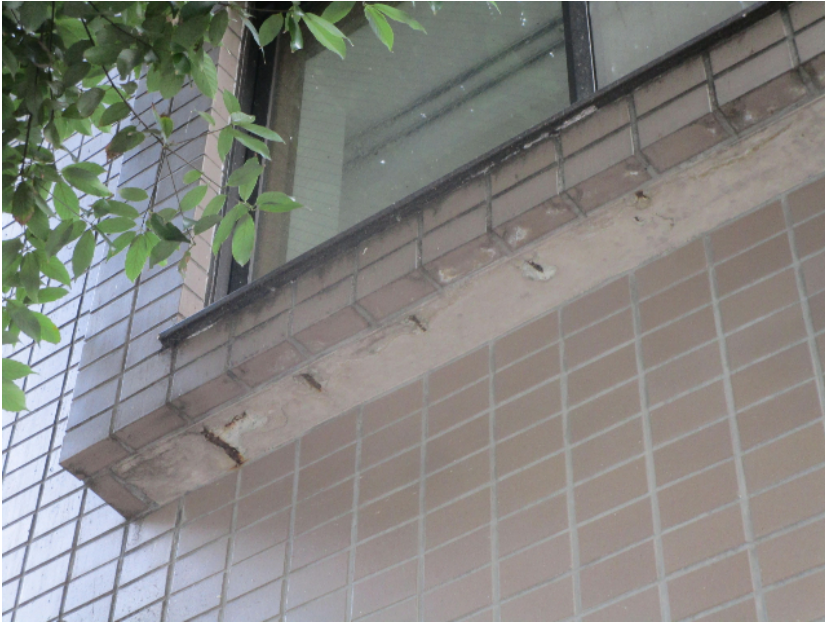
場所： 建物左妻側
不具合箇所： 2階出窓下部爆裂
備考：

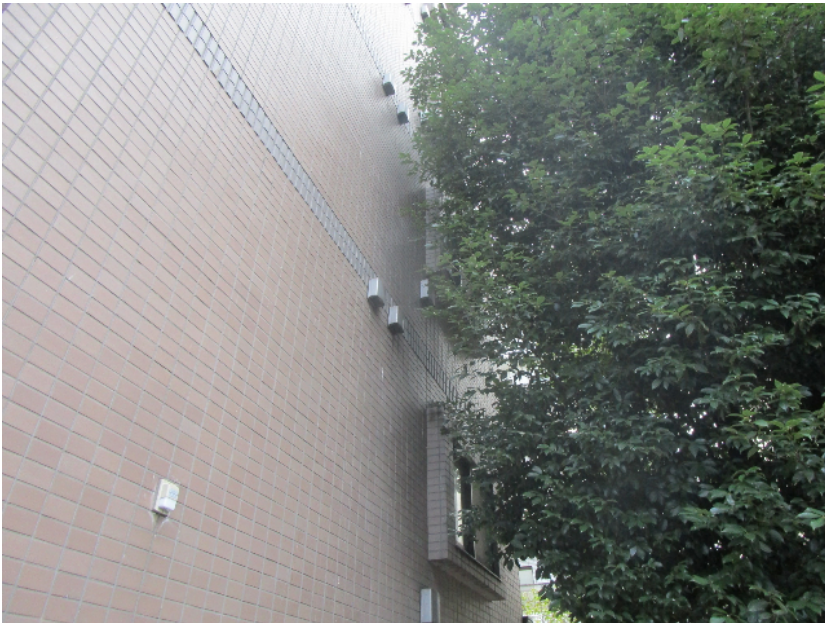
場所： 建物左妻側
不具合箇所： 植栽建物接触、隣地より
備考：

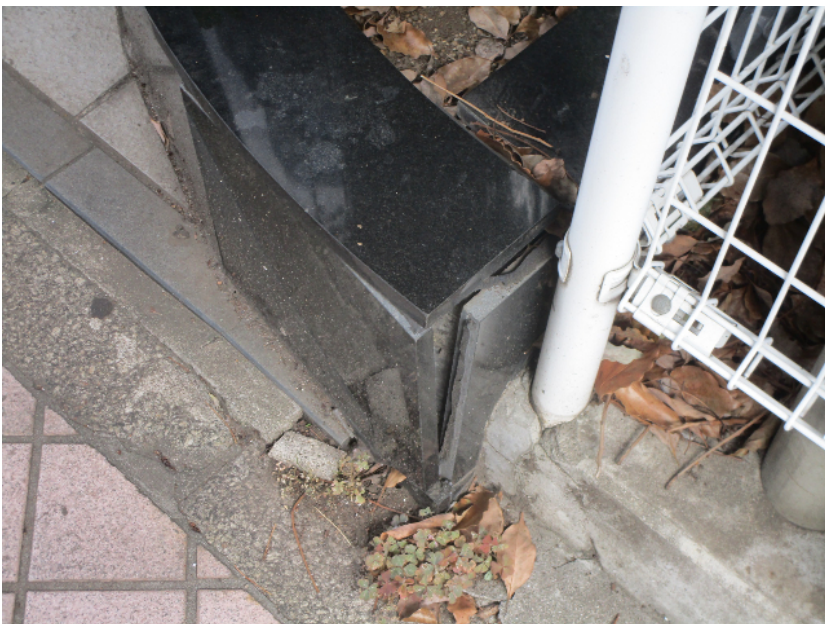
場所： 駐車場右側植栽腰壁
不具合箇所： タイルクラック、一部剥離
備考：

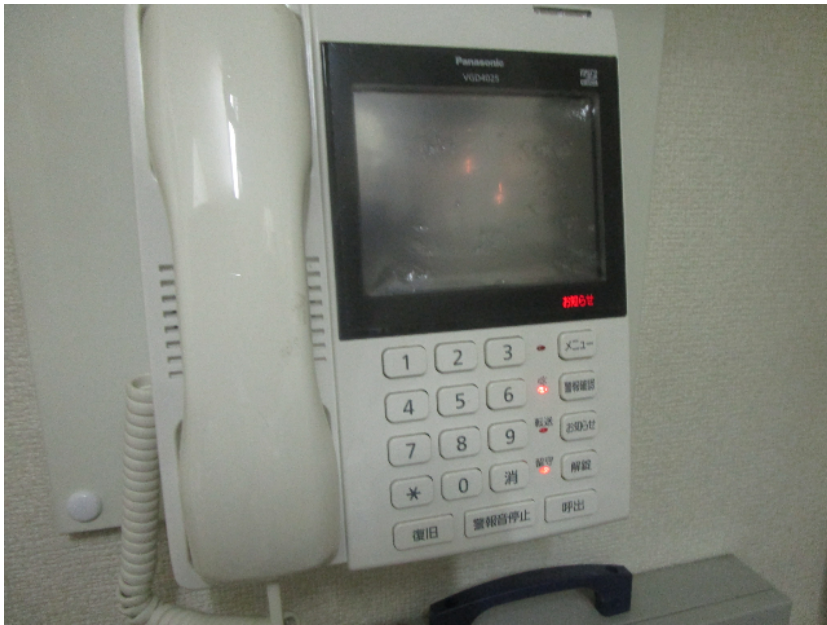
場所： 管理員室

不具合箇所： インターホンメッセージ有り

備考： お知らせランプ点滅

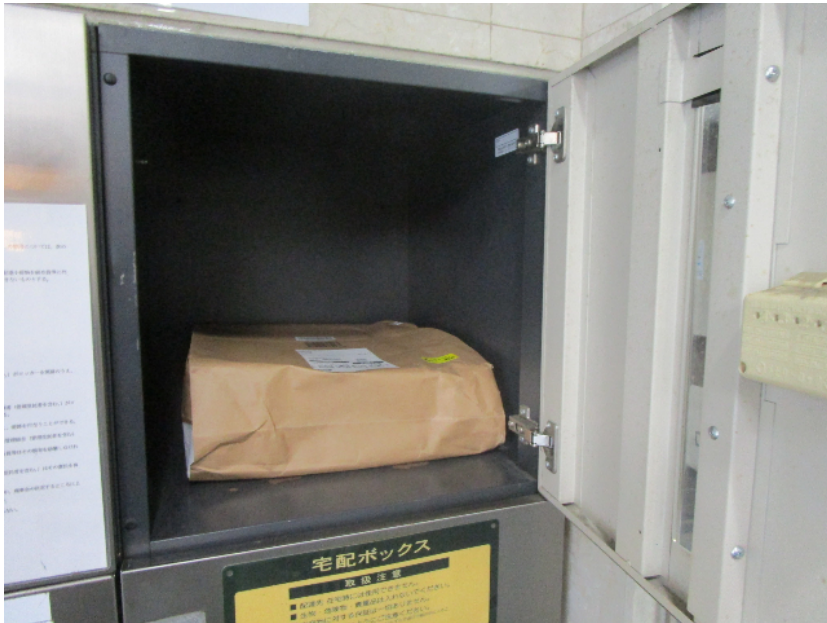
場所： 宅配ボックス長期保管

不具合箇所： No.6 6/29着 302宛
