グリフィン横浜・桜木町

調査・診断報告書

平成 28 年 4 月

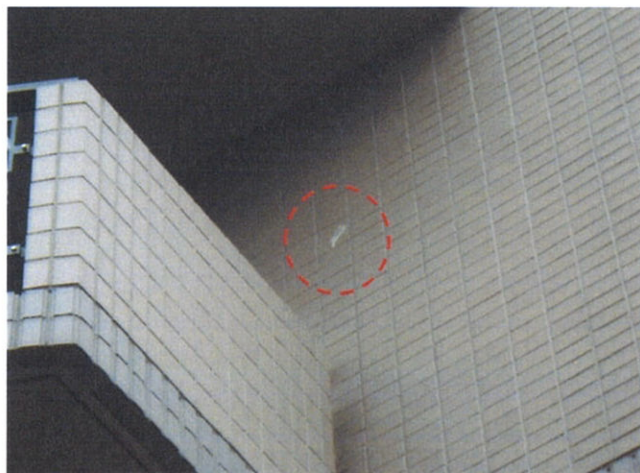
外壁:エフロレッセンス

今後、劣化の進行を防ぐ為にも、ひび割れ・浮き補修やタイルの張替えなど、各所に適切な補修を行う必要があります。

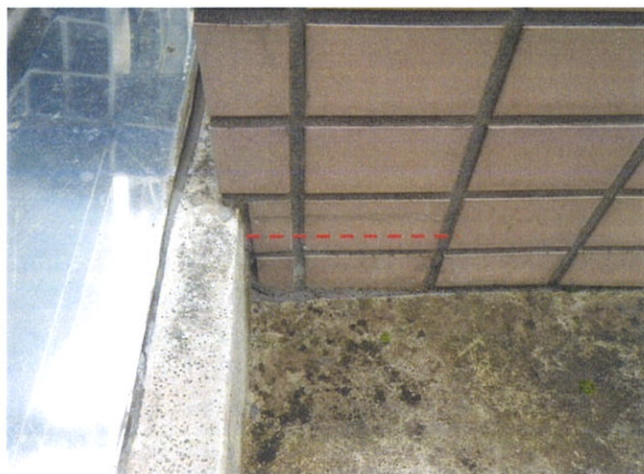
屋上 外壁:タイルのひび割れ

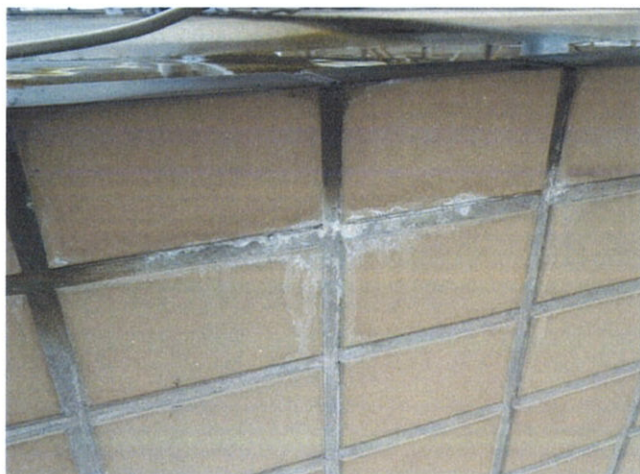
屋上 外壁:エフロレッセンス

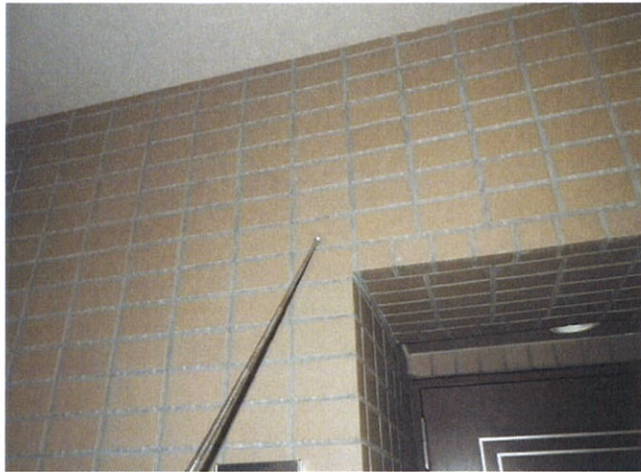
共用廊下 内壁:タイルの浮き

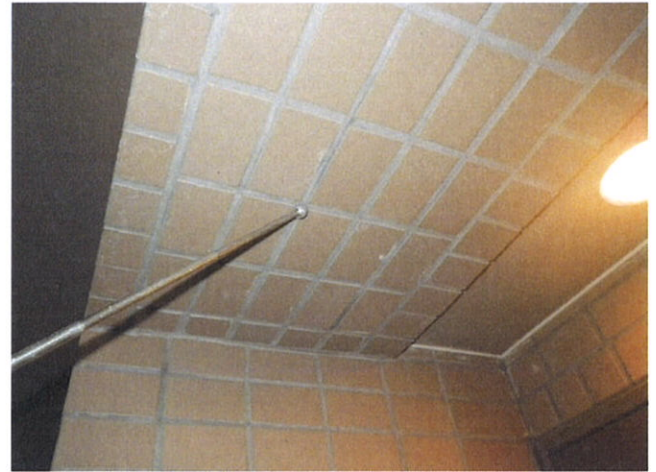
共用廊下 梁下:タイルの浮き

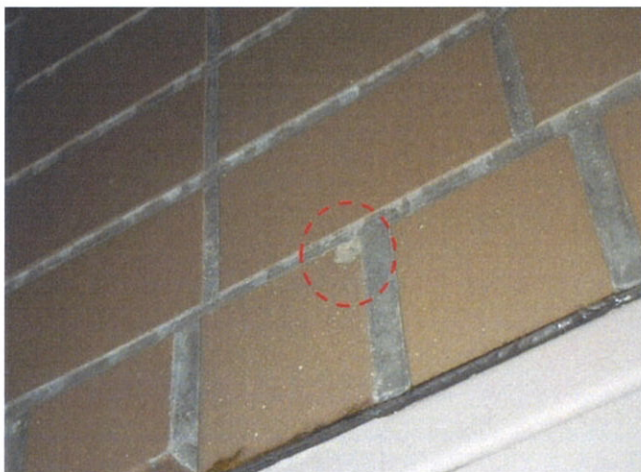
共用廊下 内壁:欠損

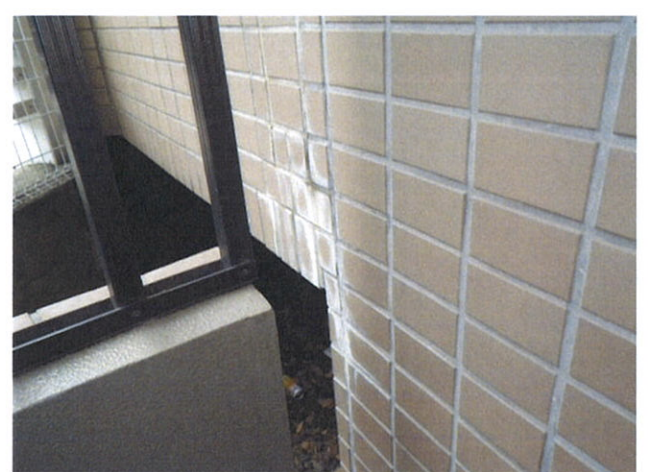
外部階段 外壁:エフロレッセンス

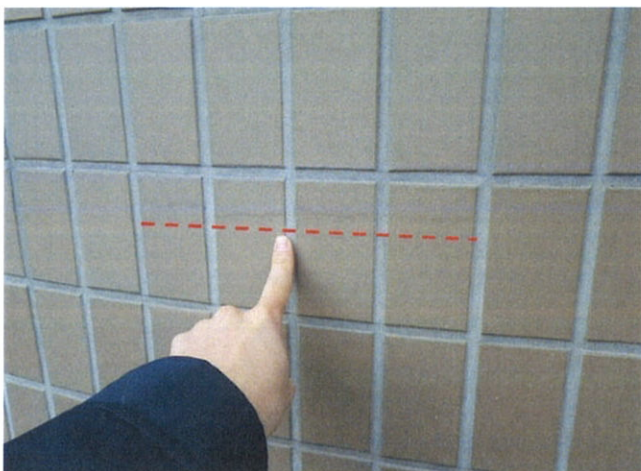
外部階段 内壁:タイルのひび割れ

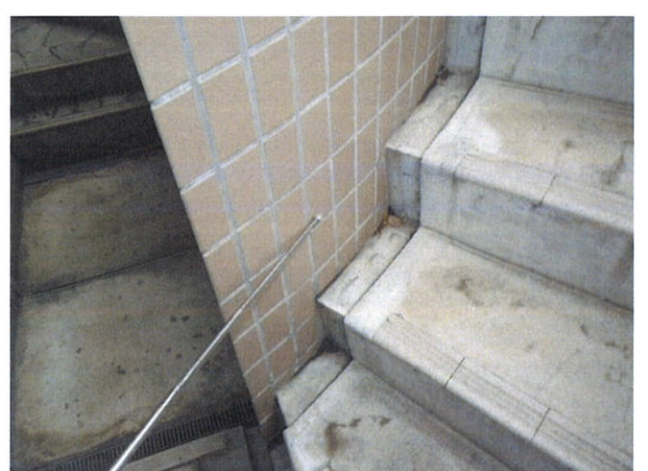
外部階段 内壁:タイルの浮き

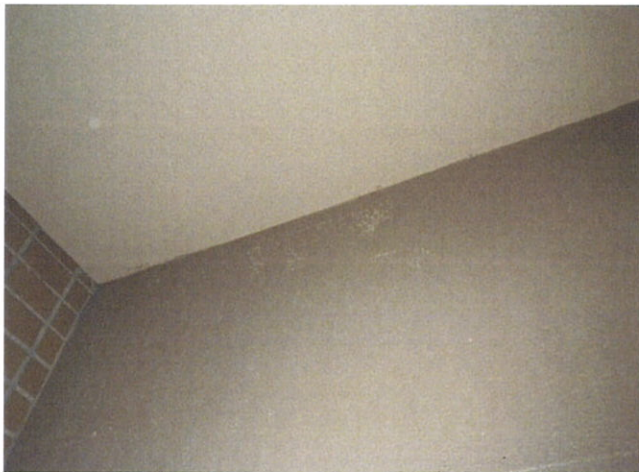
共用廊下 内壁:経年による汚れ

大規模修繕の際には適切に下地補修を実施し、美観性の回復・躯体コンクリートの保護を考慮し、塗装の更新を行うことが望まれます。

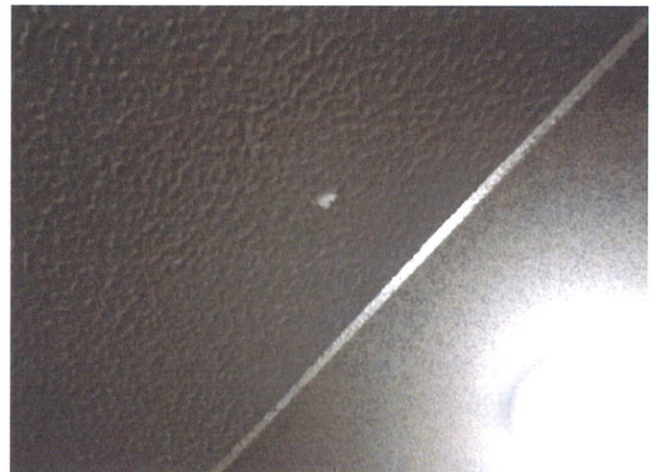
共用廊下 梁下:塗膜剥離

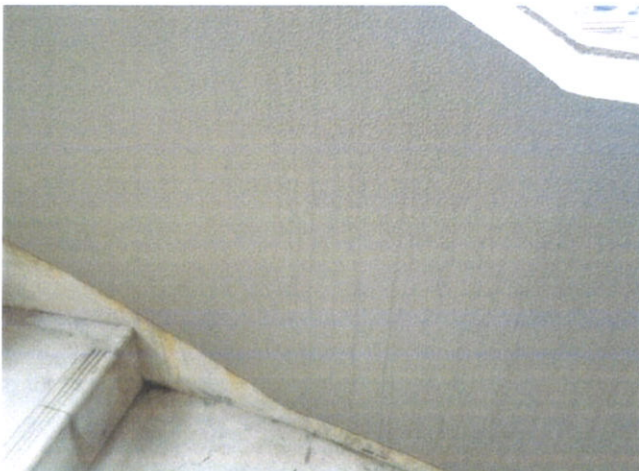
外部階段 手摺内壁:雨筋汚染

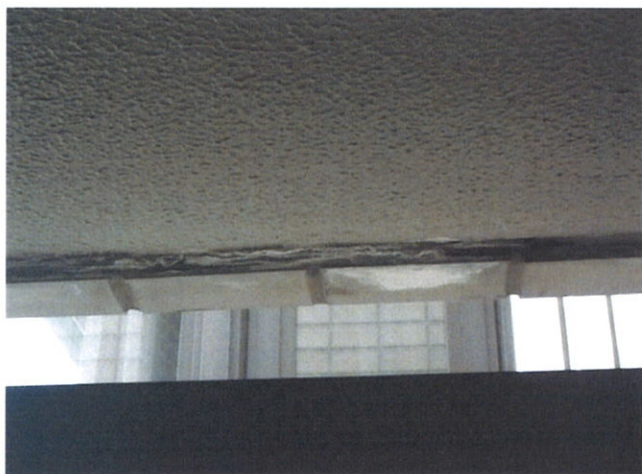
共用廊下 上裏:エフロレッセンス

外壁修繕に合わせ、塗装の更新をお勧め致します。

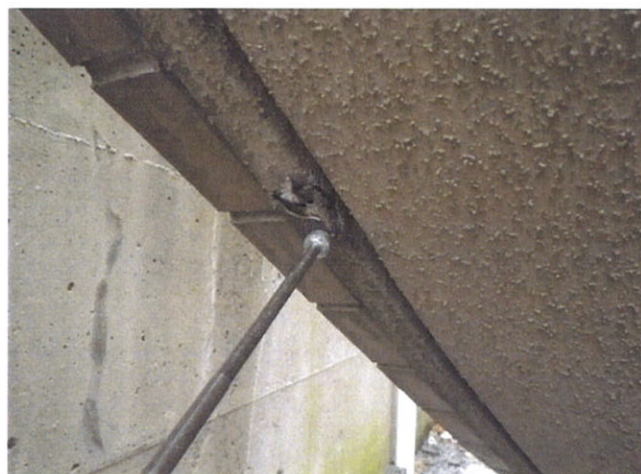
外部階段 上裏:爆裂

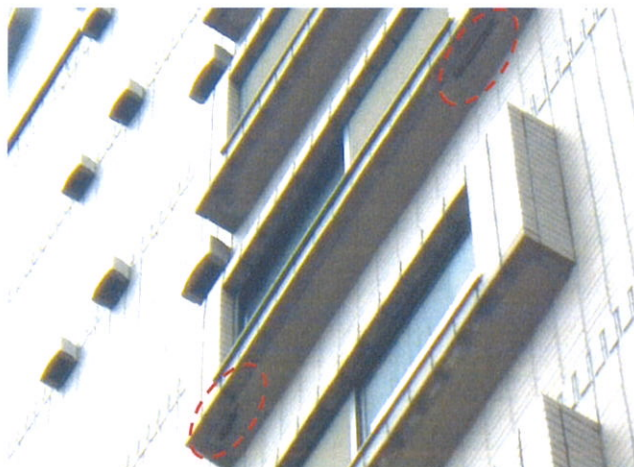
出窓 上裏:鉄筋爆裂

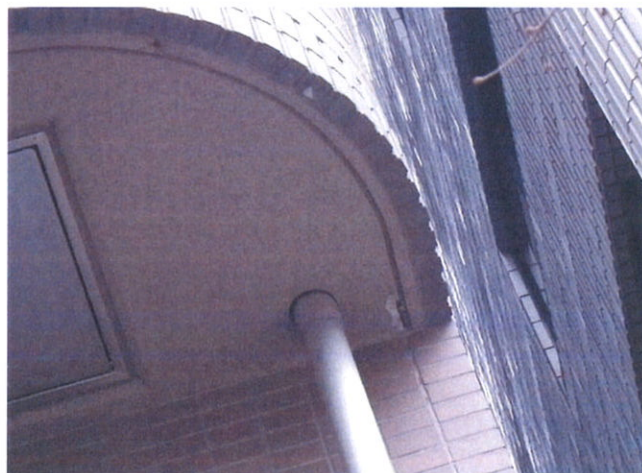
バルコニー 上裏:鉄筋爆裂

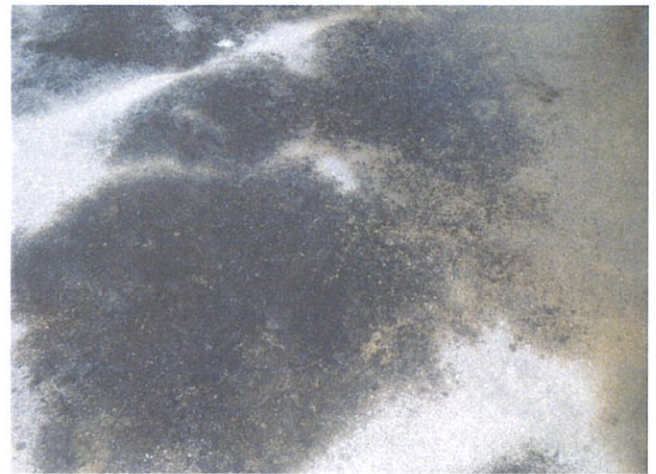
屋上 平場:表層の風化

各劣化の増加・増大や漏水等の不具合発生を防ぐ為にも、予防保全の観点から防水改修の計画・検討が望まれます。

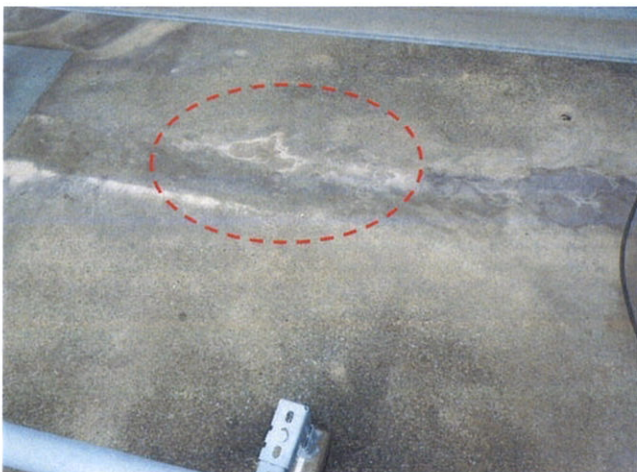
屋上 平場:エフロレッセンス

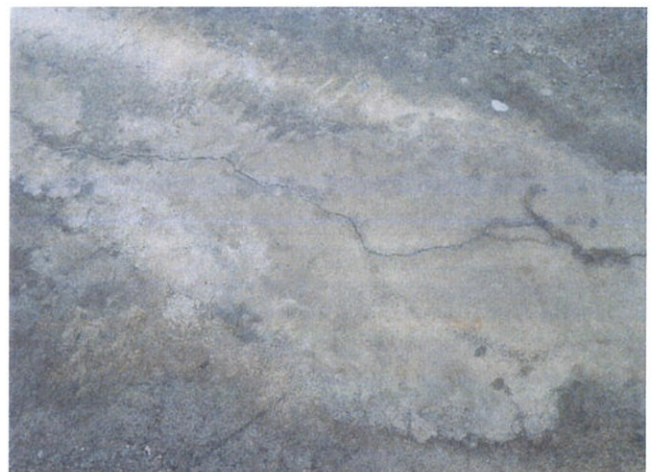
屋上 平場:ひび割れ

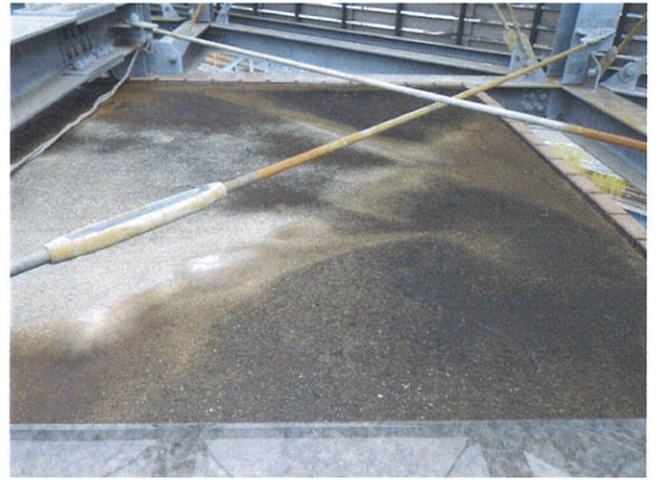
EVシャフト屋根 平場:表層の風化

現在、漏水等の不具合は無く防水機能は維持されていると考えられますが、経年や予防保全・防水機能維持の観点から防水層の更新が望まれます。

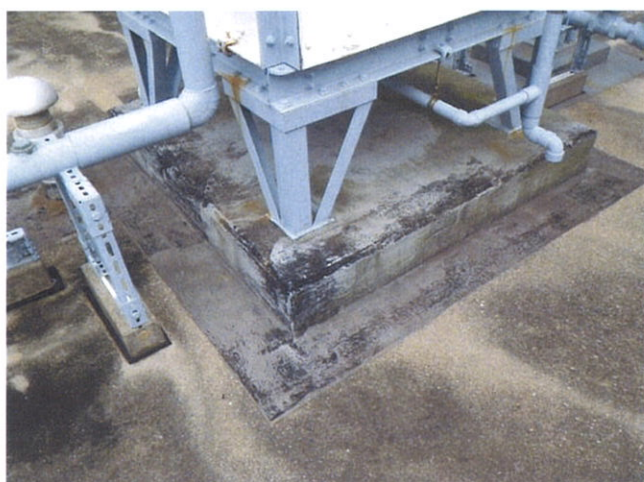
架台：保護塗料の退色

劣化の進行や不具合発生を防ぐ為にも、予防保全の観点から防水改修の計画・検討が望まれます。

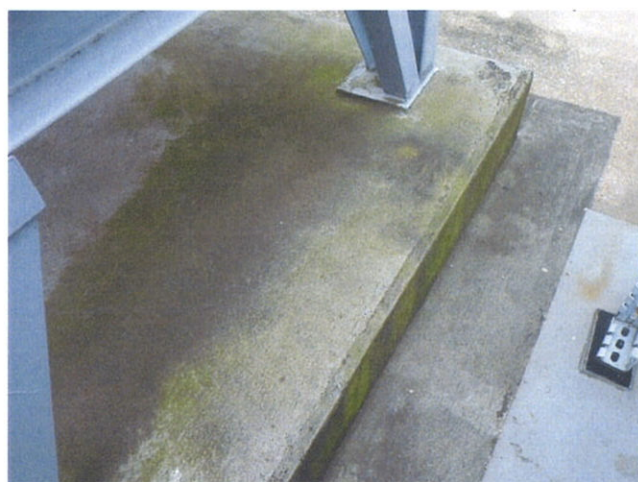
架台：藻の生育

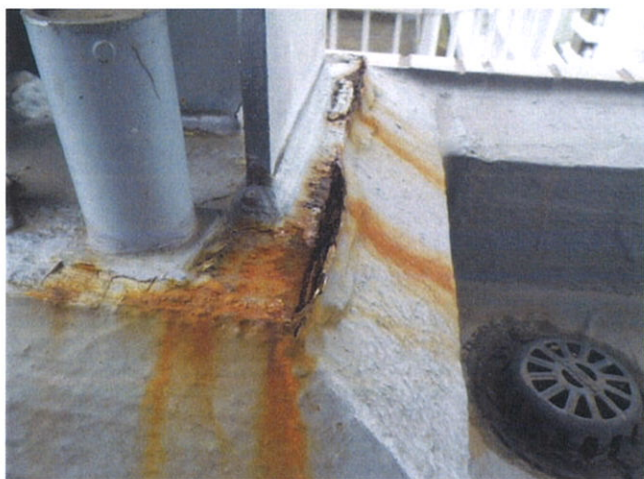
架台：塗膜剥離・錆汁の析出

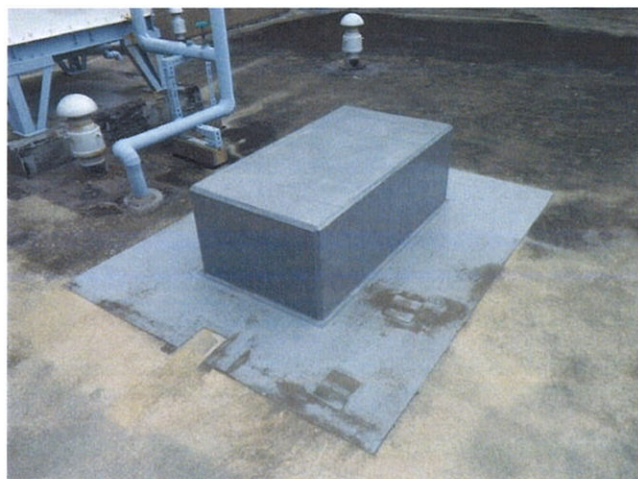
架台(ウレタン部)：保護塗料の退色

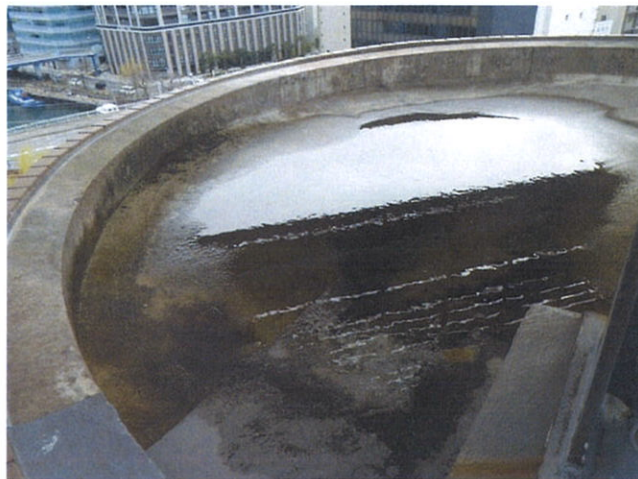
庇：表層の風化

劣化の進行や不具合発生を防ぐ為にも、予防保全の観点から防水改修の計画・検討が望まれます。

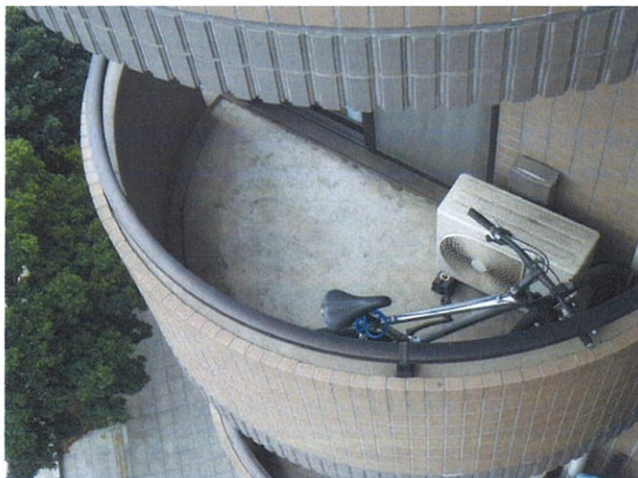
バルコニー：表層の風化

劣化の進行や不具合発生を防ぐ為にも、予防保全の観点から防水改修の計画・検討が望まれます。

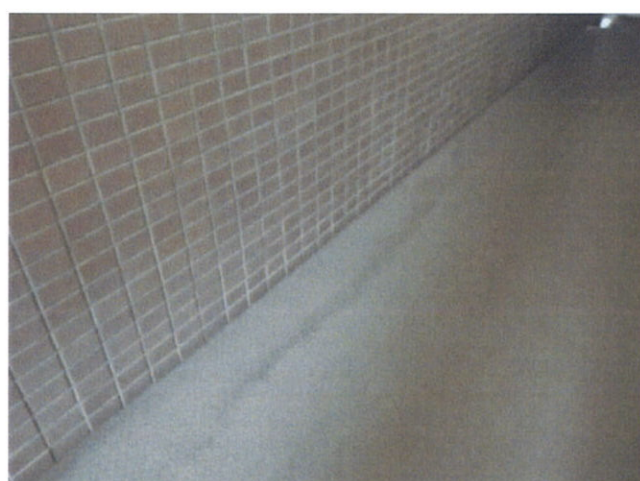
共用廊下 床面：雨染み汚れ

劣化の進行や不具合発生を防ぐ為にも、予防保全の観点から防水改修の計画・検討が望まれます。

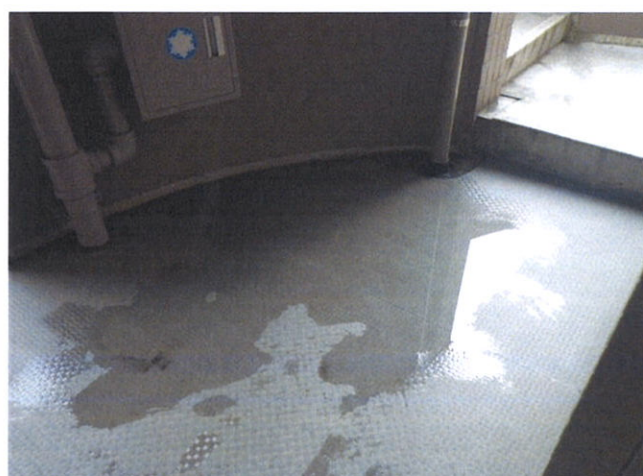
共用廊下 床面：滞留水

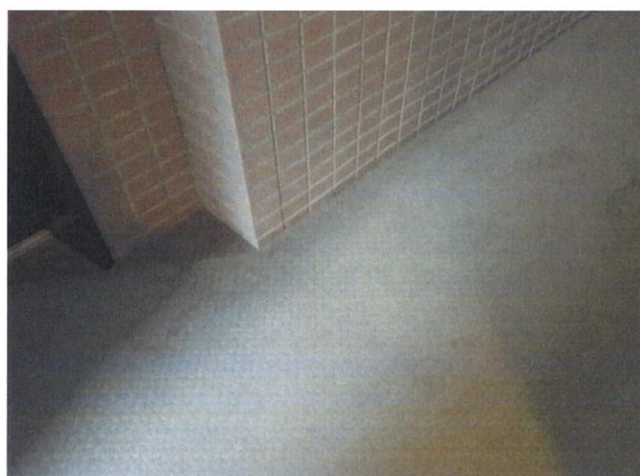
共用廊下 床面：経年による汚れ

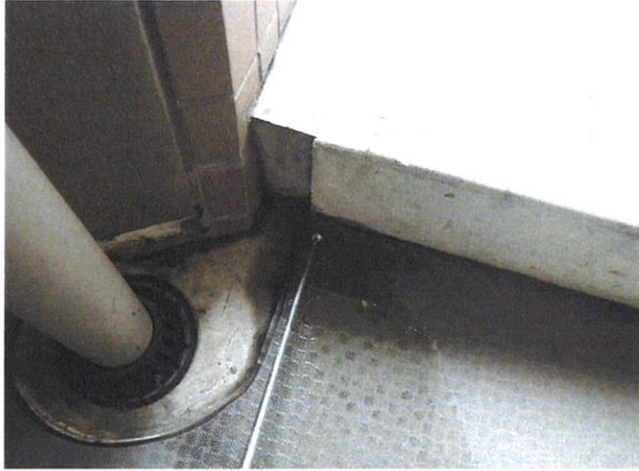
共用廊下 床面:シートの浮き

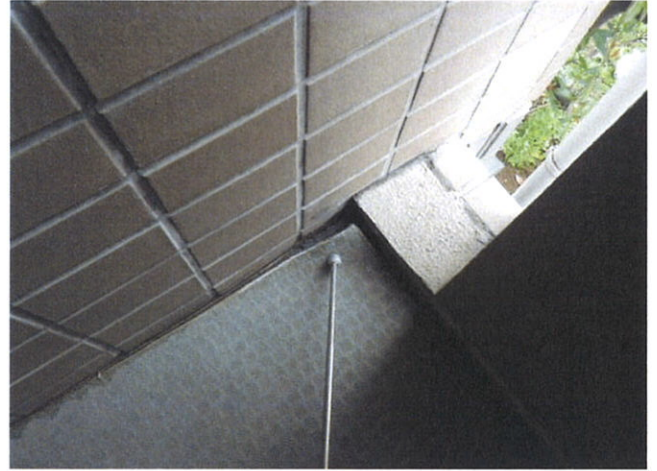
共用廊下 床面:シートの浮き

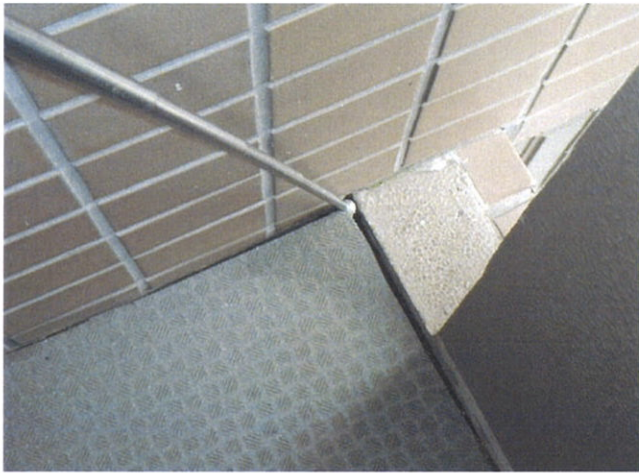
共用廊下 床面:シートの剥離

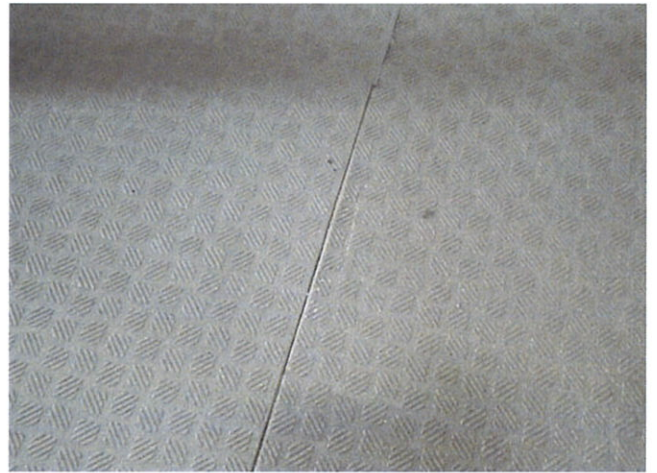
共用廊下 床面:溶接棒の剥離

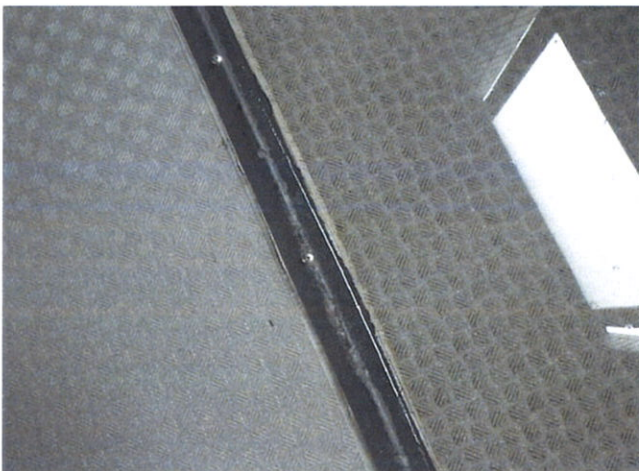
共用廊下 床面:接合部の剥離

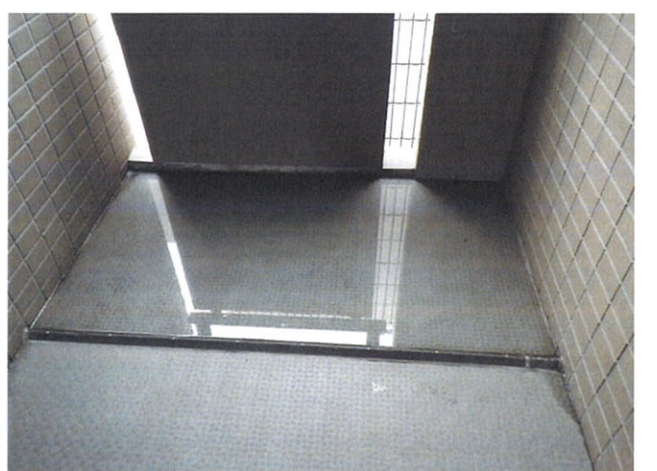
共用廊下 床面:滞留水

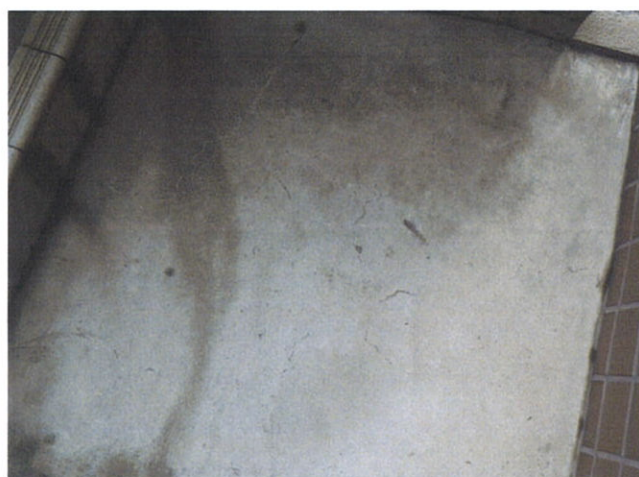
外部階段 踊場：表層の風化

劣化の進行や不具合発生を防ぐ為にも、予防保全の観点から防水改修の計画・検討が望まれます。

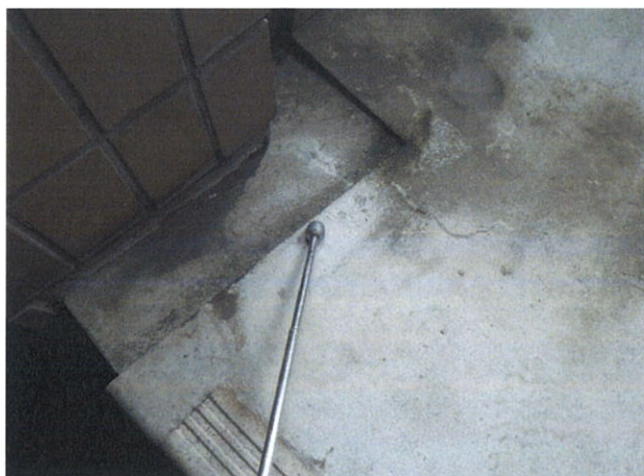
外部階段 踊場：モルタルの浮き

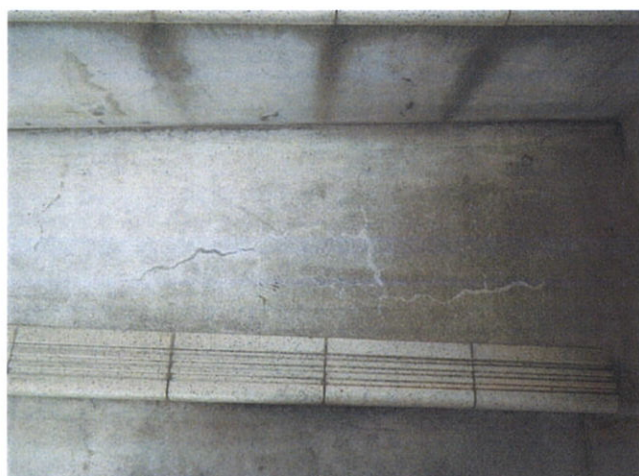
外部階段 踏面：亀甲ひび割れ

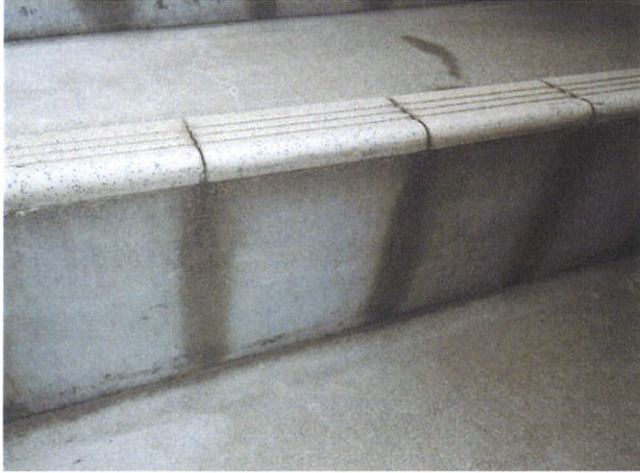
外部階段 蹴上:雨染み汚れ

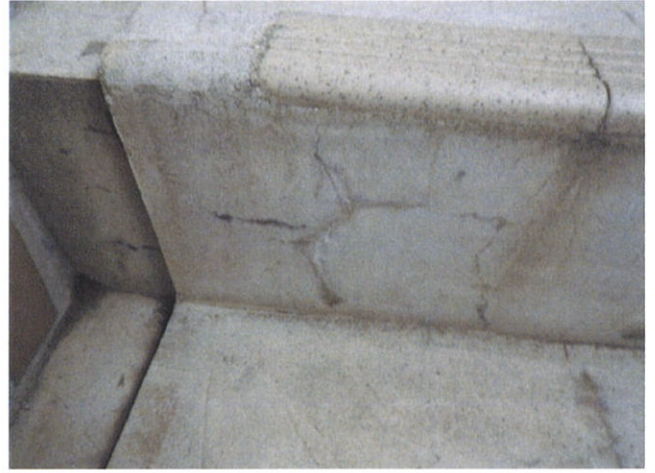
外部階段 蹴上:亀甲ひび割れ

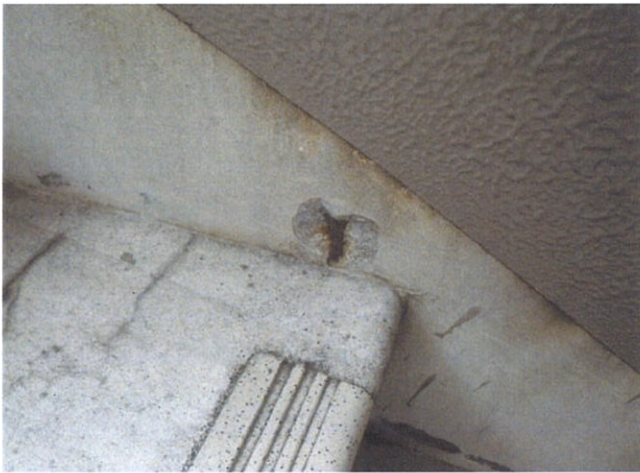
外部階段 巾木:鉄筋爆裂

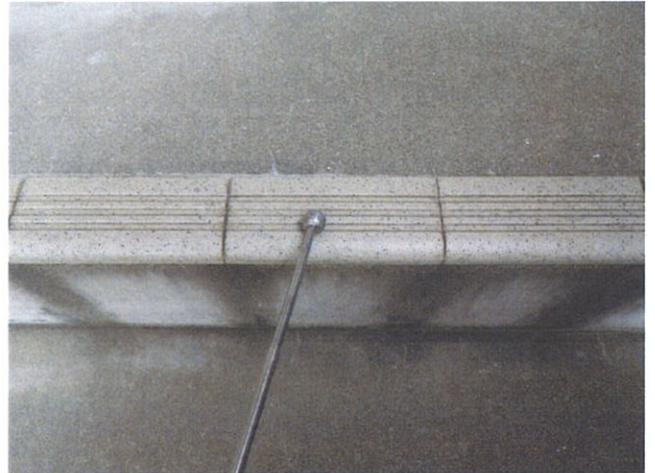
外部階段 段鼻:ノンスリップタイルの浮き

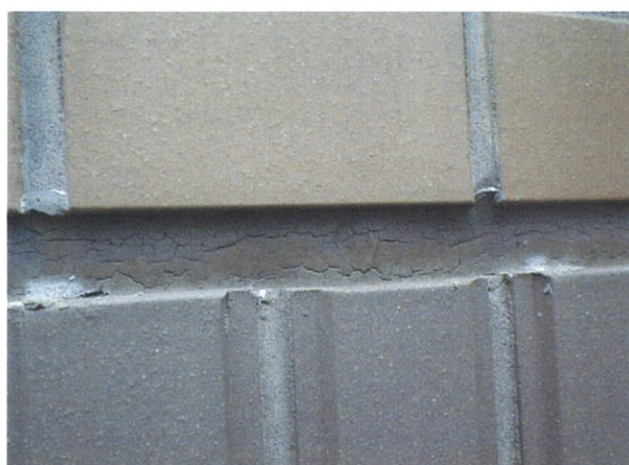
部 位：打継目地
状 況：ひび割れ

今後、物性面が低下すると、シーリング材は硬化し破断等の漏水原因に繋がる事が懸念されますので、計画的な修繕工事(打替え工事)を行う事が必要と考えられます。尚、シーリング材の補修については、足場架設が必要である為、大規模修繕工事にあわせて改修することが望まれます。

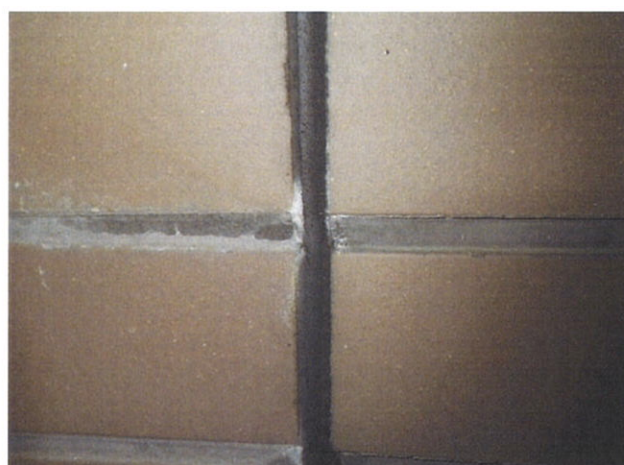
部 位：タイル目地
状 況：汚れ

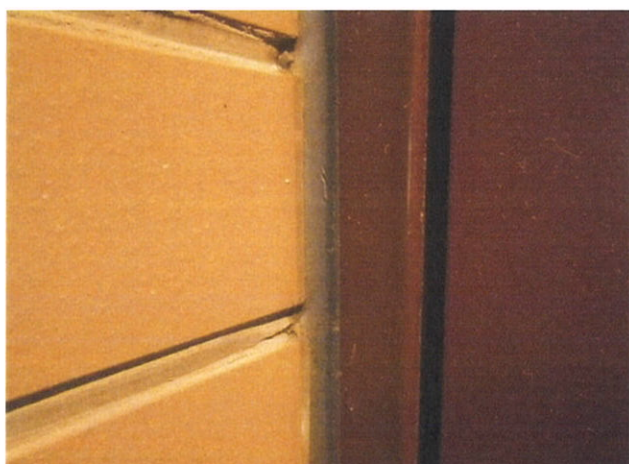
部 位：玄関扉廻り目地
状 況：汚れ

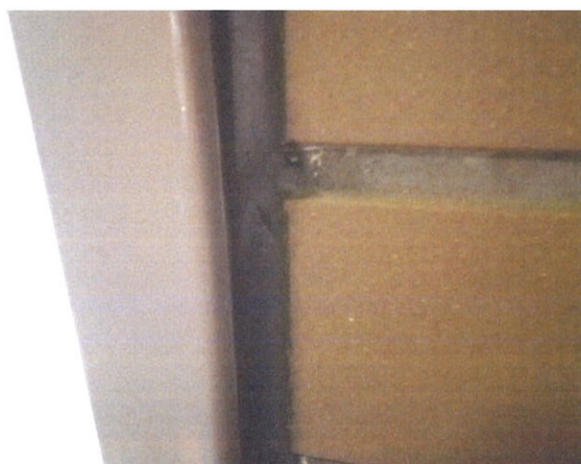
部 位：PS扉廻り目地
状 況：汚れ

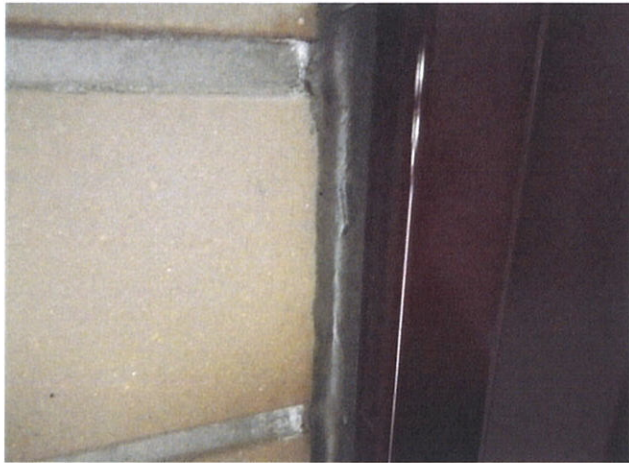
部 位: EV扉廻り目地
状 況: 汚れ

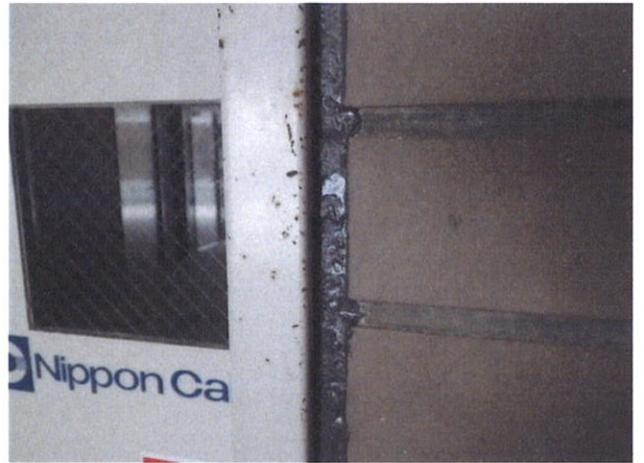
部 位: 鋼製扉廻り目地
状 況: 軟化現象

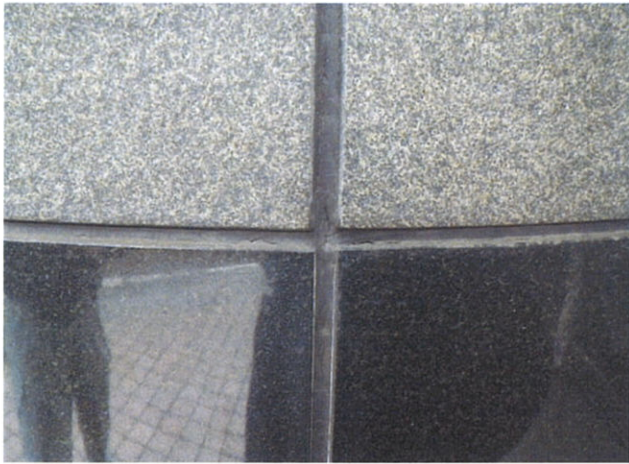
部 位: エントランス石目地
状 況: 軟化現象

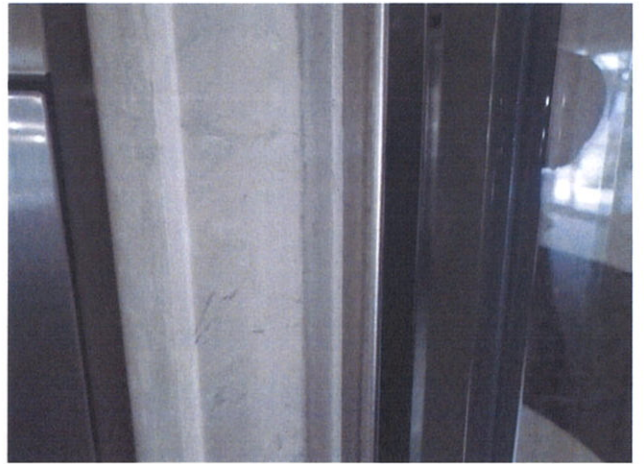
部 位: エントランス扉廻り目地
状 況: 汚れ

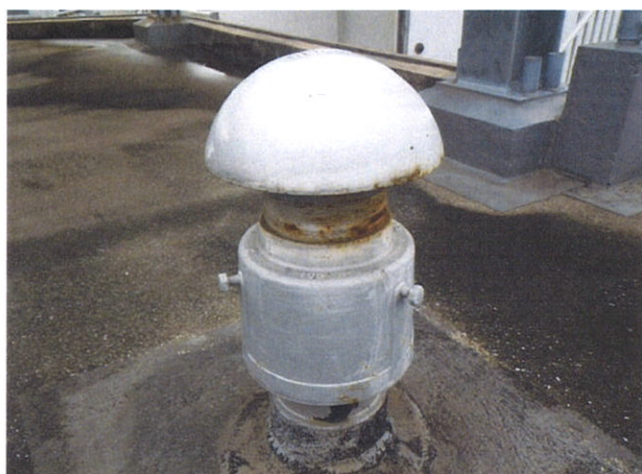
臭気筒：発錆

鉄部製品は塗膜により保護されており、定期的に塗装する事が重要であると考えられます。

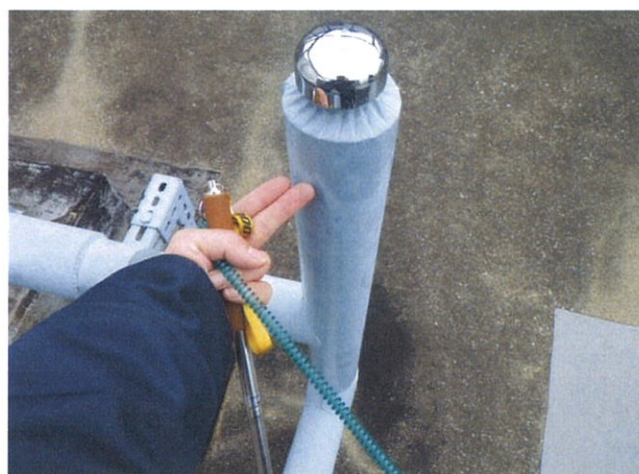
設備配管：チョーキング

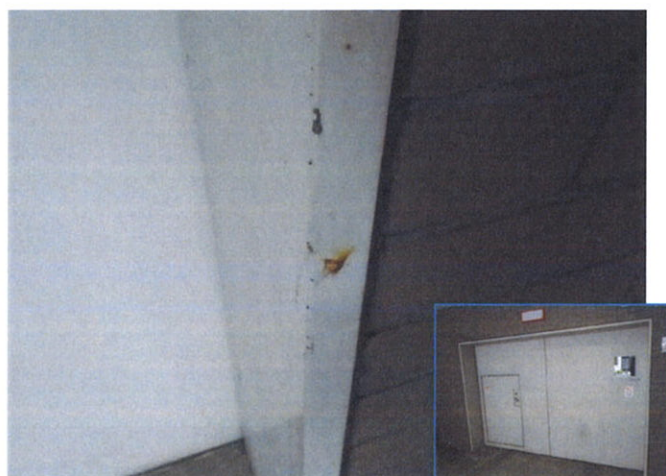
鋼製扉：発錆
